# **Informe Final Auditoría constructiva al programa red vial Metropolitana**

REMITE INFORME FINAL N° 22  
SOBRE AUDITORÍA CONSTRUCTIVA  
AL PROGRAMA RED VIAL  
METROPOLITANA.

INFORME FINAL N° 22 SOBRE  
AUDITORÍA CONSTRUCTIVA AL  
PROGRAMA RED VIAL  
METROPOLITANA.

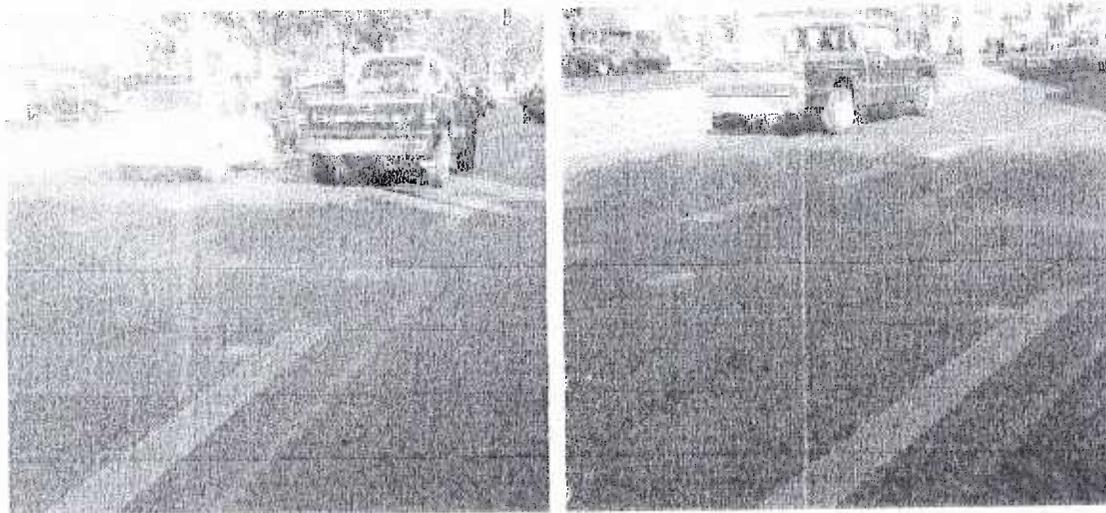
- Pese a que los certificados de calidad fiscalizados no acusan deficiencias, la demarcación presenta escasa retrorreflectancia nocturna.

Durante visita efectuada a las obras, se comprobó que la demarcación no ha sido mejorada, por lo que se mantiene la observación.

Al respecto se informa que se cumplió con lo especificado en el Manual de Señalización de Tránsito de la Subsecretaría de Transportes, agregando que ha solicitado al contratista el refuerzo de la demarcación en aquellas zonas que se han visto afectadas por el alto tránsito.

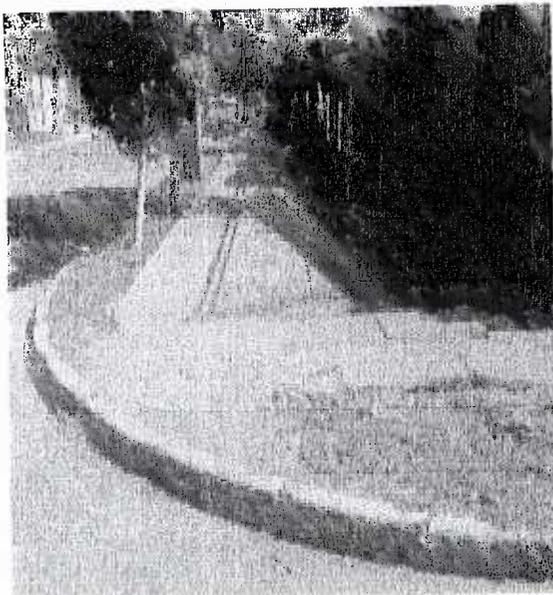
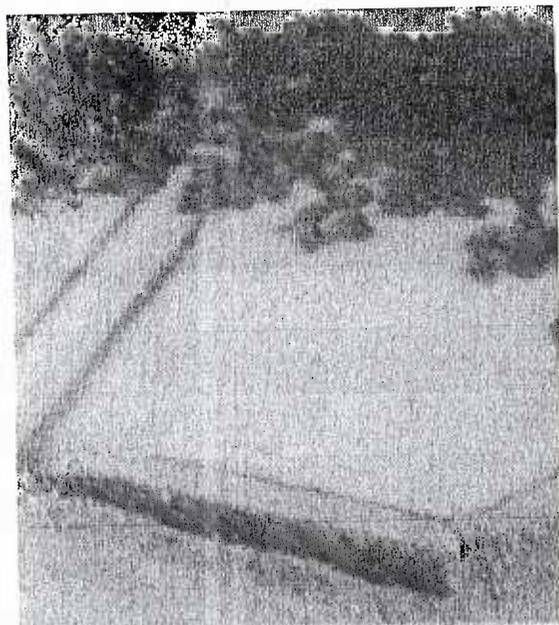
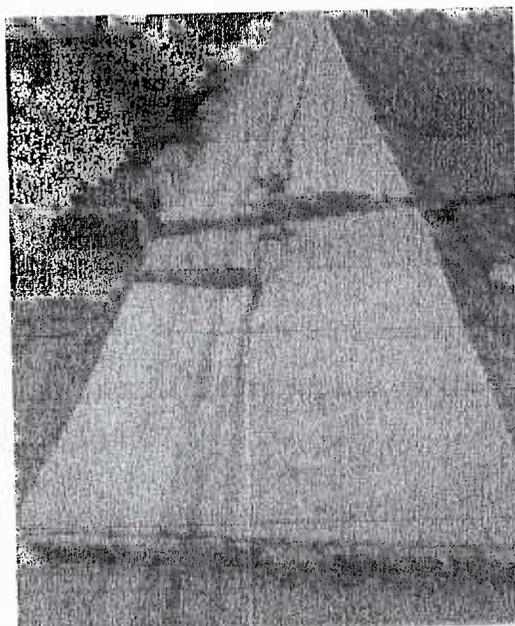
En las intersecciones de las calles Cleopatra con Fenicios, Coquimbo con Ernesto Alvear, y en las de Ejército Libertador con cada uno de los pasajes existentes entre Domingo Tocornal y Los Conquistadores, no se cumplió con lo previsto en el artículo 2.2.8, N° 1, inciso 2°, del decreto N° 47, de 1992, del Ministerio de Vivienda y Urbanismo, que sancionó la Ordenanza General de Urbanismo y Construcciones, por cuanto no se ejecutó la rebaja de soleras con sus respectivas rampas para dar continuidad a la circulación de minusválidos.

Del análisis de lo expuesto y de la nueva visita efectuada a terreno se constata que si bien, cabe levantar las observaciones referidas a las intersecciones de las calles Cleopatra con Los Fenicios y Coquimbo con Ernesto Alvear; en el caso del rebaje de soleras de

El servicio señala que en la intersección de calle Cleopatra con calle Los Fenicios al momento de la realización de las obras y debido a sus características geométricas resultó inoportuno habilitar un dispositivo de rodado, sin embargo, en una visita efectuada por la Inspección Técnica el día 16 de abril del presente año, se apreció que nuevas faenas han complementado las obras materializadas, habilitándose veredas con los dispositivos de rodados respectivos. Asimismo, el dispositivo de rodado de la intersección de las calles Coquimbo y Ernesto Alvear quedó habilitado durante el desarrollo del contrato. Agrega finalmente, que dichos dispositivos de rodado, en las intersecciones de las veredas con las calzadas de los pasajes, no resulta procedente debido a que las soleras de los pasajes ya se encuentran rebajadas.

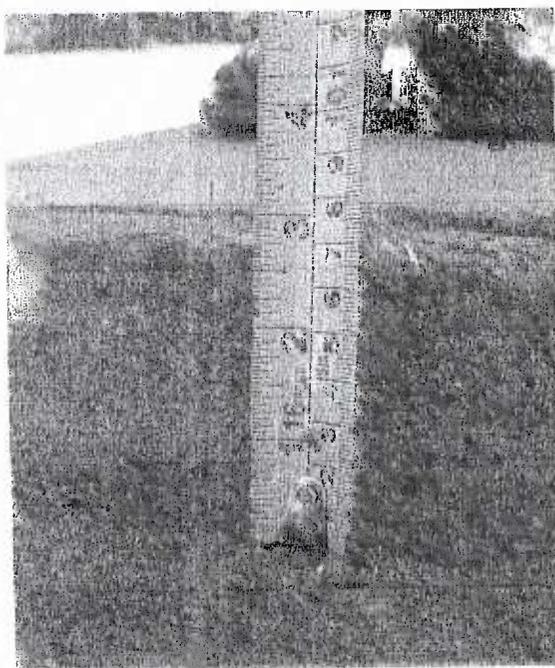
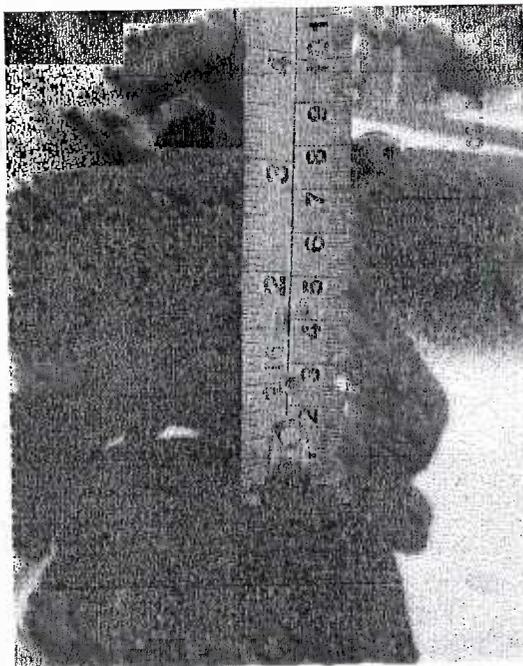
los pasajes de la calle Ejército Libertador, entre Domingo Tocornal y Los Conquistadores, se verificó un resalte de hasta 7 centímetros, como se aprecia en las fotografías que se adjuntan, lo que no resulta recomendable, motivo por el cual se mantiene la observación con respecto al rebaje de soleras en estas últimas calles.

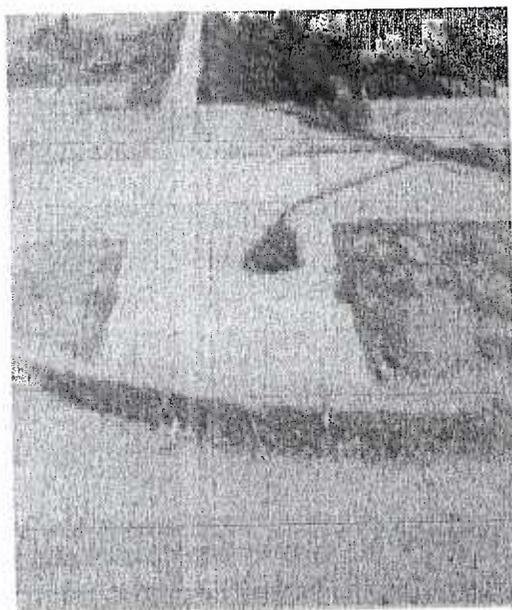
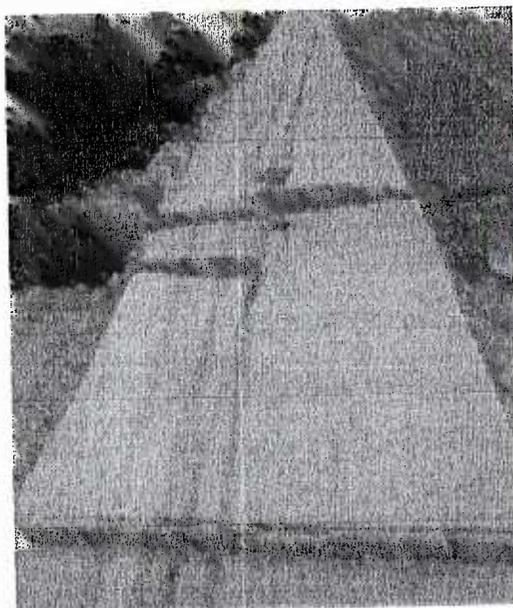
En las intersecciones de las calles Manuel Rodríguez con Coquimbo y Ejército Libertador con Mariano Gómez, se observa que en su borde los pavimentos construidos, presentan agrietamiento.

Al respecto se informa que las deficiencias corresponden a sectores de aceras más vulnerables, toda vez que esporádicamente son solicitados con cargas mayores a las estimadas en su diseño, lo que favorece el agrietamiento y desprendimiento de hormigón. No obstante lo anterior, ha solicitado a la empresa contratista la reparación de los sectores mencionados. En terreno se verificó la reparación de las aceras por lo que se levanta la observación.

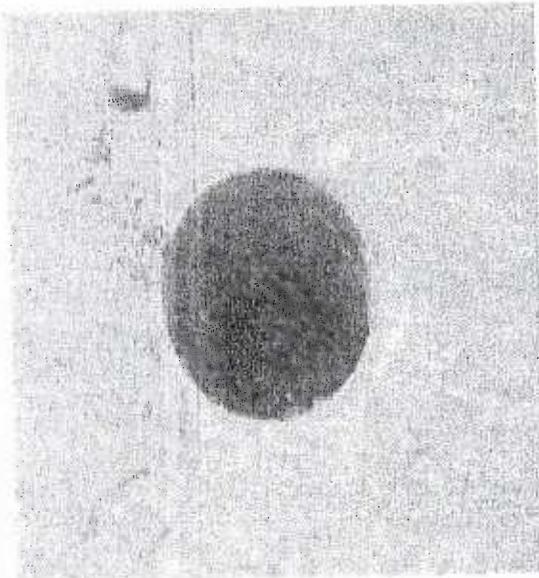
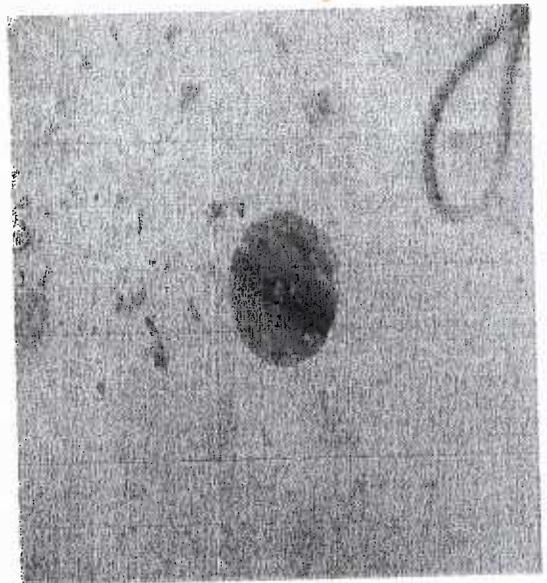
No se han reparado las perforaciones ocasionadas por el retiro de testigos para controlar la calidad de las aceras, situación que afecta seriamente la vida útil de los pavimentos. Ello, se comprobó en las calles Manuel Rodríguez frente a los N° 670 y 433, Coquimbo N° 346 y Gandarillas N° 454.

Pese a lo señalado por el servicio, en terreno se constató que continúa pendiente el retape de calle Gandarillas N°454, por lo que se mantiene la observación.

El servicio reconoce que efectivamente dichas perforaciones no han sido rellenadas, requiriendo de la empresa contratista su inmediata solución.

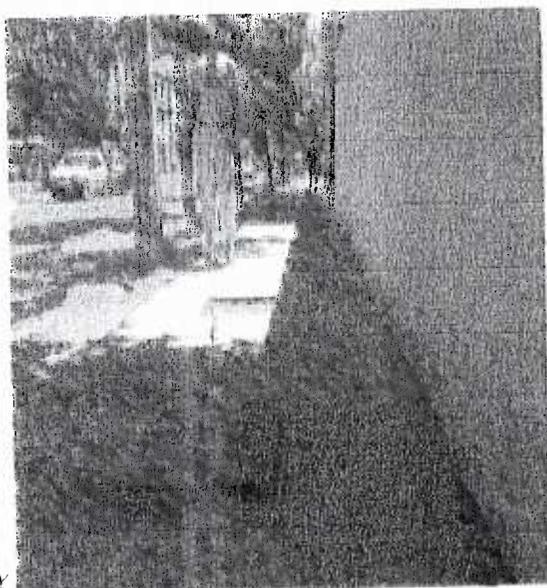
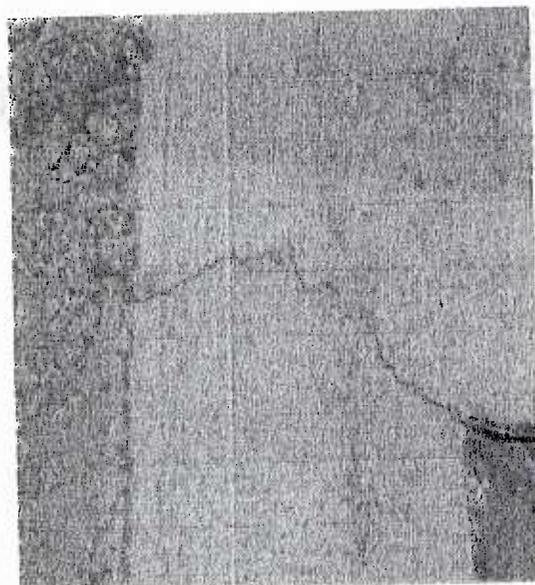
En la calle Arturo Prat frente al N° 467 no se modificó la altura de la cámara y el pavimento construido se encuentra agrietado.

El servicio expone que la cámara de servicio eléctrico contaba con su tapa metálica reglamentaria al momento de su recepción, la que fue sustraída y en su lugar un particular instaló una tapa de madera. Por su parte, añade que la grieta que evidencia el testimonio fotográfico se debe a un proceso de dilatación en el encuentro del hormigón de la vereda y la tapa, razón por la cual se solicitó a la firma contratista rehacer el paño afectado. En terreno se constató que aún no se restituye la tapa observada, ni tampoco se ha reparado el pavimento, por lo que se mantiene la observación.

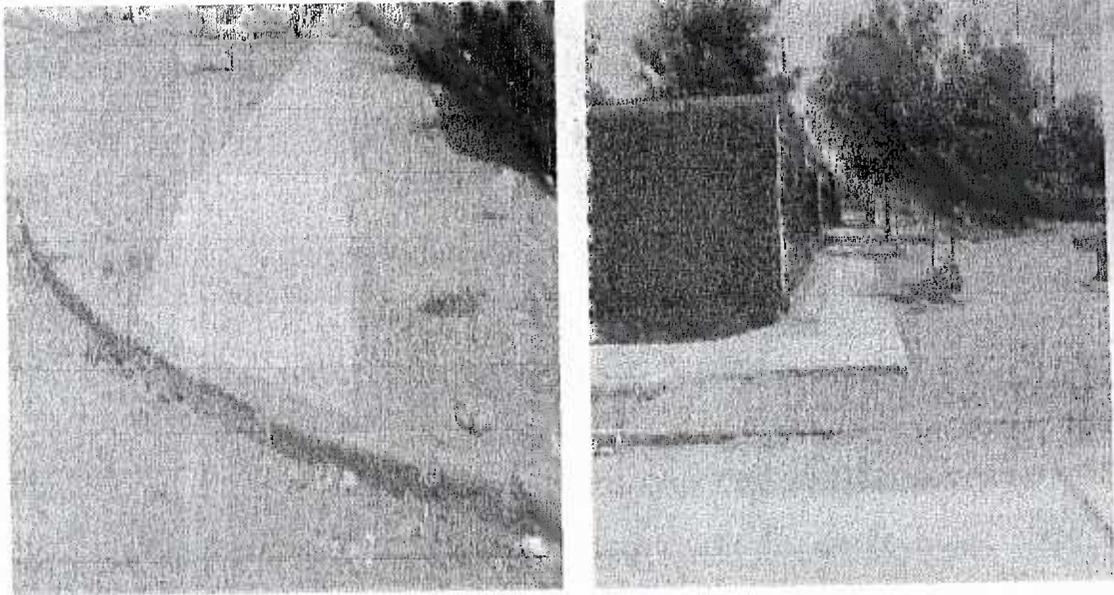
En cada una de las intersecciones de la calle Alejandro Guzmán con Eleuterio Ramírez, Sol del Pacifico, Covarrubias, Retamos, Camino de Chile y Almirante Riveros, no se cumplió con lo preceptuado en el artículo 2.2.8, N° 1, inciso 2°, del decreto N° 47, de 1992, del Ministerio de Vivienda y Urbanismo, Ordenanza General de Urbanismo y Construcciones, por cuanto no se ejecutó la rebaja de soleras con sus respectivas rampas para dar continuidad a la circulación de minusválidos.

Una situación similar se presenta en la calle Las Perlas con Los Conquistadores y Santa Oriana, y en las intersecciones de la calle El Conquistador con Raulí, Las Vertientes y Los Mimbres.

En terreno se verificó que aún no se ejecutan dichos rebajes. Se mantiene la observación.

El servicio manifiesta que tratándose de un contrato de reparación, sólo en los sectores donde se intervino la acera se ejecutó el paso de minusválidos. No obstante lo anterior, ha instruido al contratista habilitar los rebajes dentro de los límites de los tramos contratados.

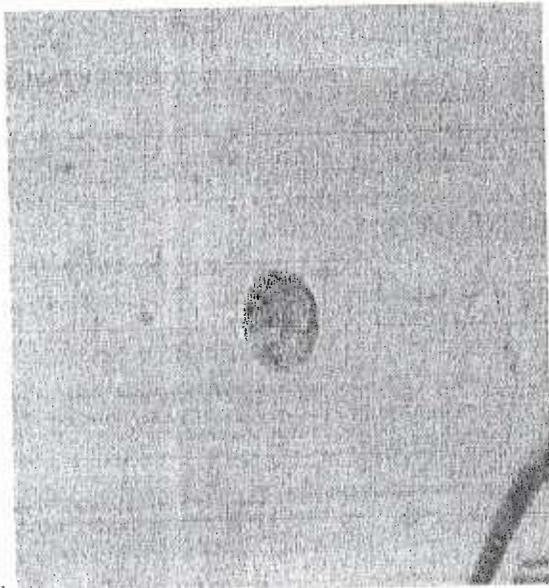
En las calles Alejandro Silva N°975, y Las Esquilas, entre Margarita y Araucaria, se observan defectos similares a los consignados en el párrafo b.3), del punto 4.4.
