# **Informe Final**

N° Informe: 53

INFORME FINAL N° 53, DE 2009, DE  
AUDITORÍA A LA SUPERVISIÓN EJERCIDA  
POR EL SERVICIO DE VIVIENDA Y  
URBANIZACIÓN A LAS ENTIDADES DE  
GESTIÓN INMOBILIARIA SOCIAL,  
MODALIDAD PÚBLICA, REGIÓN  
METROPOLITANA.

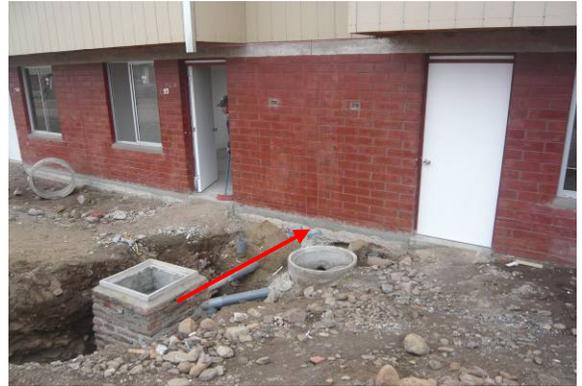
Foto N° 1: Proyecto: Acceso a la Vivienda 4 Sitio Residente, Comuna de Cerro Navia

a) En los proyectos de construcción de sitios residentes de las comunas de Cerro Navia y Recoleta, y en las primeras viviendas ejecutadas en la comuna de Colina, no se impermeabilizaron los sobrecimientos, de acuerdo a la exigencia dispuesta en el numeral 1.2.1, (anexo, fotos N<sup>os</sup> 1 a 3).

Sobre las observaciones a) y b) precedentes, el servicio auditado, destacando que las obras se encuentran en ejecución, indica que mediante anotación en el libro de obras instruyó al contratista la aplicación de impermeabilizante en los sobrecimientos, y la ejecución de juntas de retracción. No obstante, según el informe que adjunta, representa que el hormigón armado de sobrecimientos con resistencia al agua aumenta la densidad con respecto del hormigón armado H15, aislando más el paso de la humedad. Por su parte agrega, que en relación a los radieres, el punto 1.3.1 del ítemizado técnico aludido, no especifica juntas de retracción.

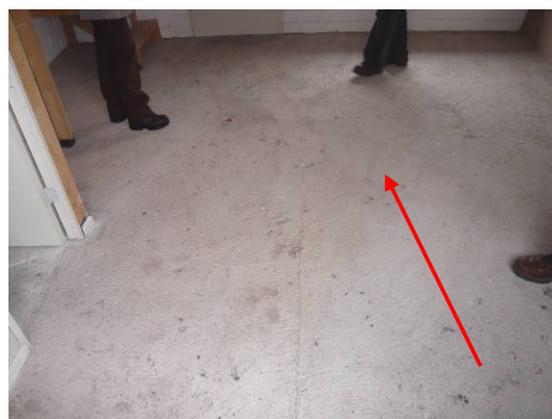
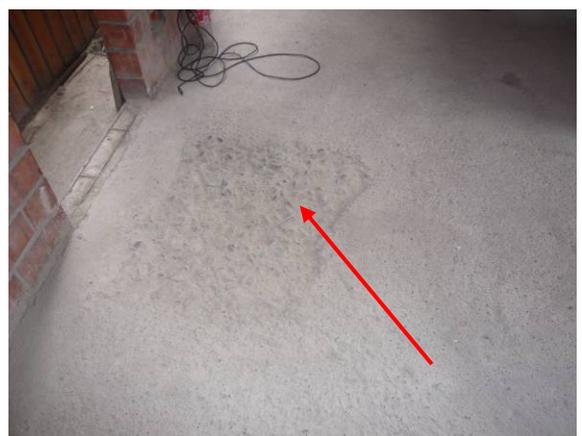
b) Tampoco en las comunas citadas precedentemente se ejecutaron los radieres con juntas de retracción de fraguado, de acuerdo a lo expresado en el numeral 1.3.1, (anexo, fotos N<sup>os</sup> 4 a 6).

Sobre las de juntas de retracción, cabe advertir que el numeral 1.3.1 aludido, efectivamente lo hace exigible en caso de corresponder.

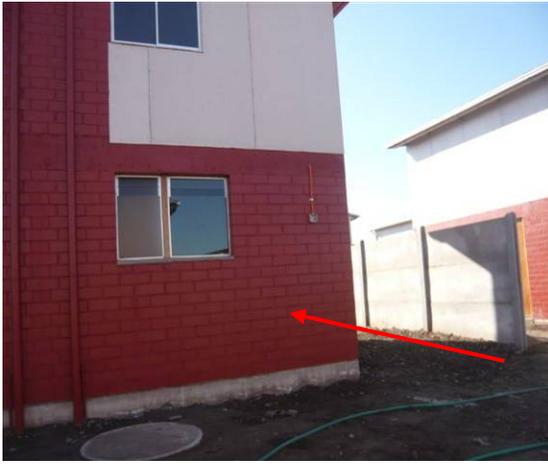
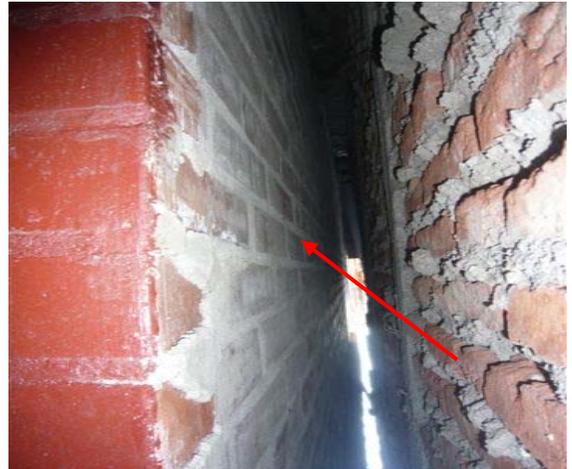
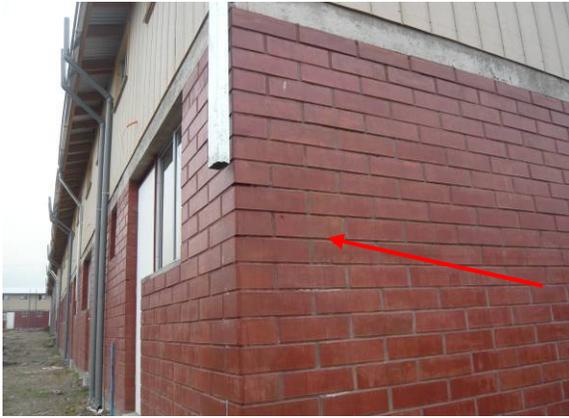
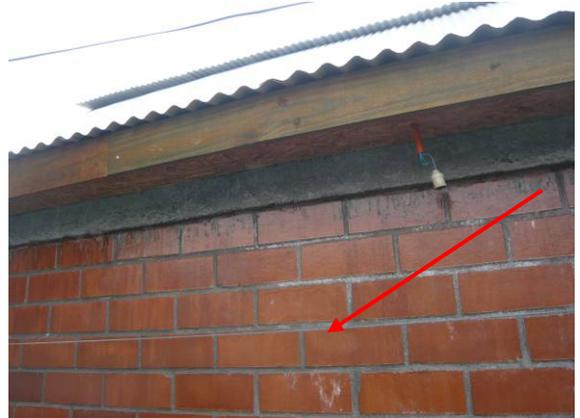
c) En ninguno de los proyectos examinados se certifica que el tratamiento impermeabilizante de los muros de ladrillo cerámico, utilizado en la totalidad de los paramentos exteriores, cumple con la durabilidad establecida en los puntos 1.4.1 y 1.13.1. Además, las obras de la comuna de Cerro Navia no cuentan con dicha terminación en el paramento medianero (anexo, fotos N<sup>os</sup> 7 a 10).

En lo que concierne a las observaciones c) a h) precedentes, el servicio reitera que, atendiendo a que las obras aún se encuentran en construcción, oficiará a las EGIS correspondientes para la ejecución de las faenas objetadas y solicitará las certificaciones pendientes, lo que verificará al momento de realizar la recepción final de las mismas.

Precisa además, que mediante correo electrónico requirió la certificación del tratamiento impermeabilizante de los muros a la empresa constructora, y que se aplicó IGOL denso como barrera de humedad entre las piezas de madera y hormigón.

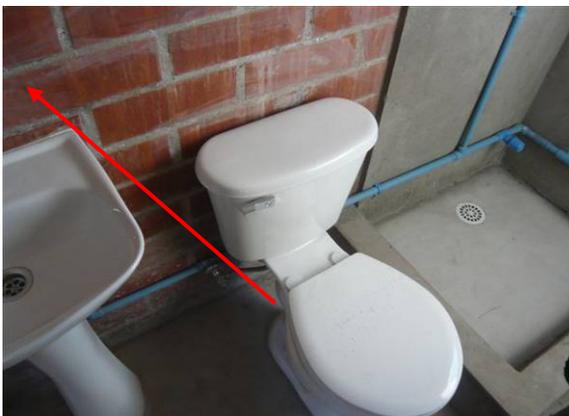
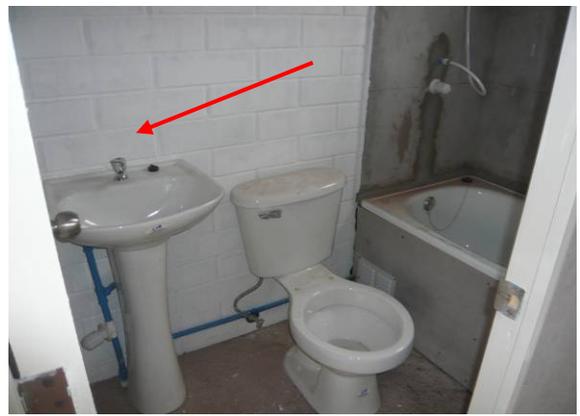
d) La sección de muro de albañilería susceptible de recibir agua por el uso del lavamanos no se estucó, transgrediendo el numeral 1.4.1. Ello, ocurre en las obras de las comunas de Buin y Colina (anexo, fotos N<sup>os</sup> 11 y 12).

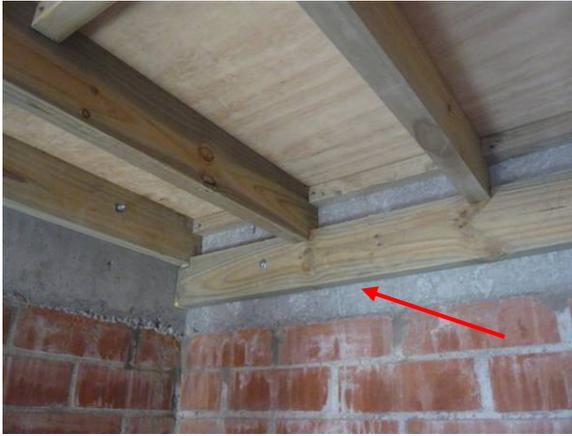
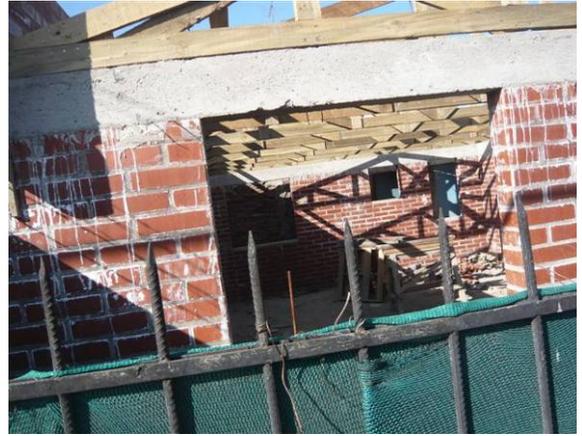
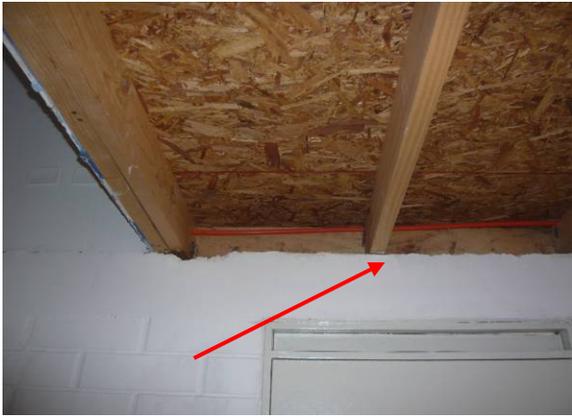
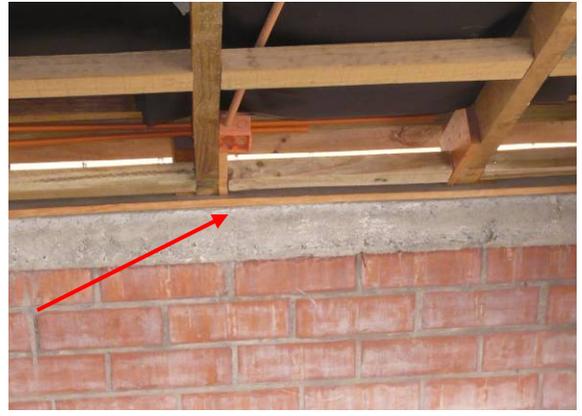
f) Las barreras de humedad entre las piezas de madera y hormigón, considerada en los puntos 1.6, 1.10 y 1.12, no se ejecutaron (anexo, fotos N<sup>os</sup> 13 a 16).

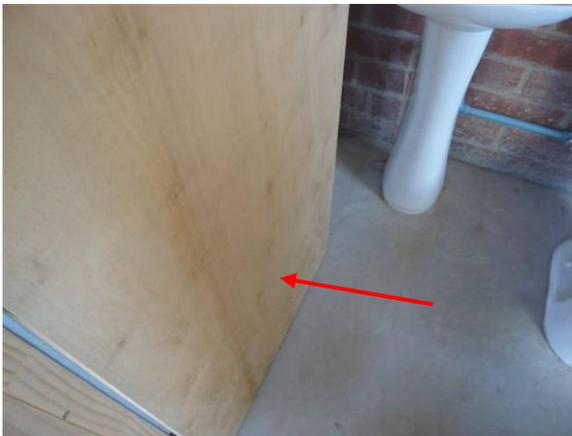
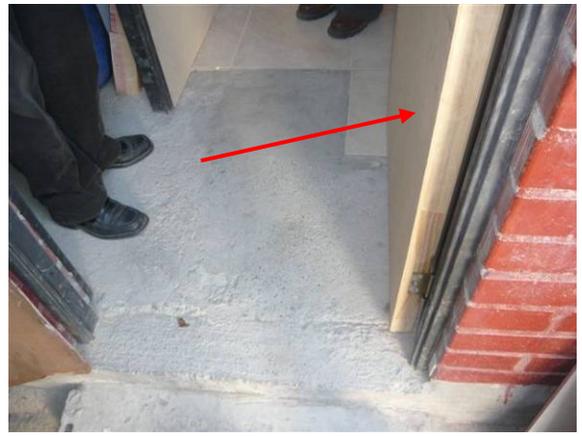
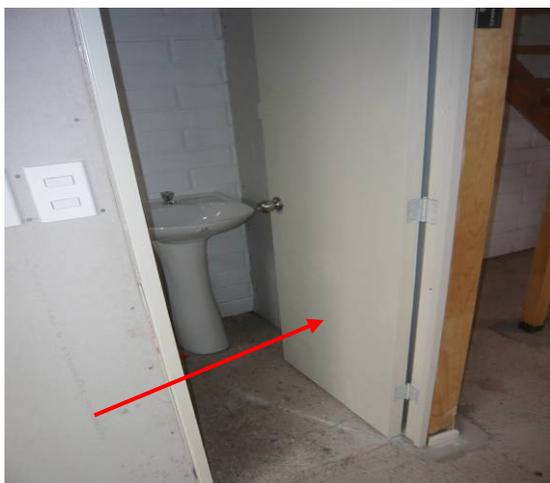
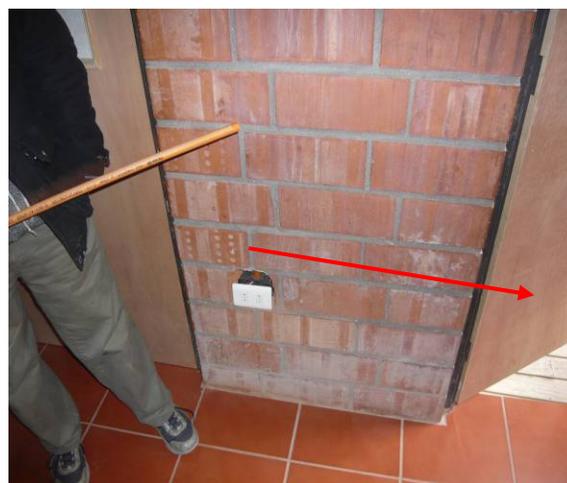
h) En las puertas de baño y cocina, no se instaló la rejilla o celosía de ventilación, infringiendo lo señalado en los numerales 2.2.1 y 2.3.1, (anexo, fotos N<sup>os</sup> 17 a 20).

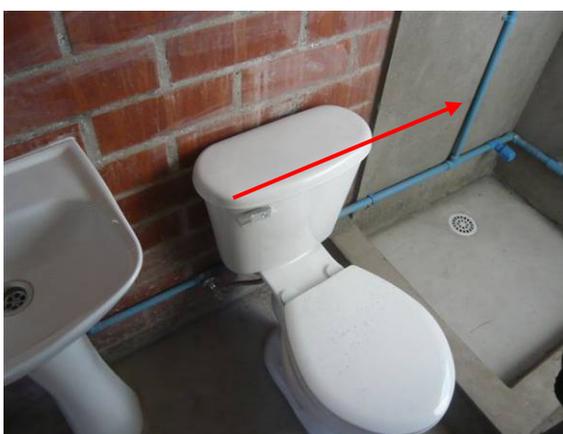
Foto N° 21 Proyecto: Salvador Allende I y II, Comuna de Buin

i) Las obras de las comunas de Buin y Colina, no consultan toma de agua caliente para los artefactos lavamanos, ducha/tina y lavaplatos, conforme lo disponen los puntos 3.1.5, 3.1.6 y 3.1.7, (anexo, fotos N<sup>os</sup> 21 y 22).

Agrega, que como acción correctiva y aún cuando los proyectos deben cumplir con el itemizado técnico correspondiente, a contar del segundo semestre del año 2008 se hizo exigible en los diseños, la incorporación de una nota que señala, que las especificaciones técnicas acogen integralmente el itemizado técnico aprobado en la precitada resolución exenta N<sup>o</sup> 2.763, de 2005, y que, en caso de cualquier discrepancia u omisión, dicho itemizado prevalecerá por sobre las especificaciones.

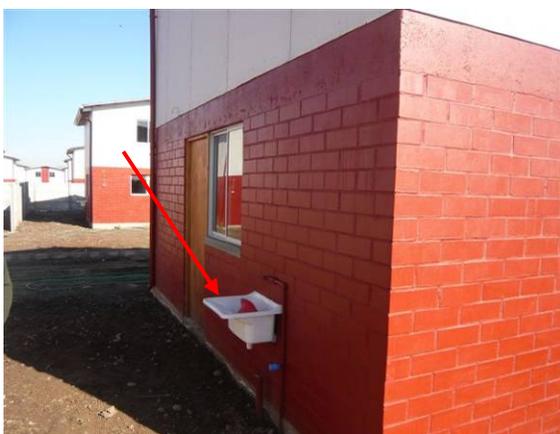
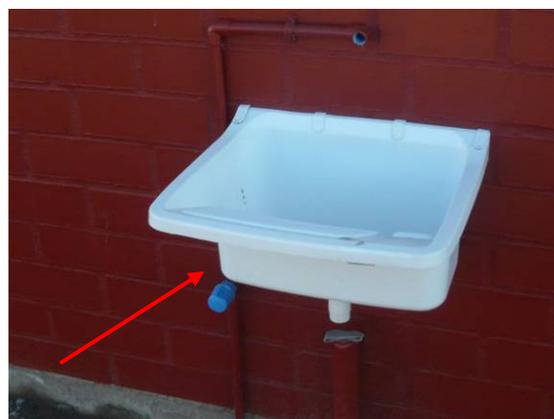
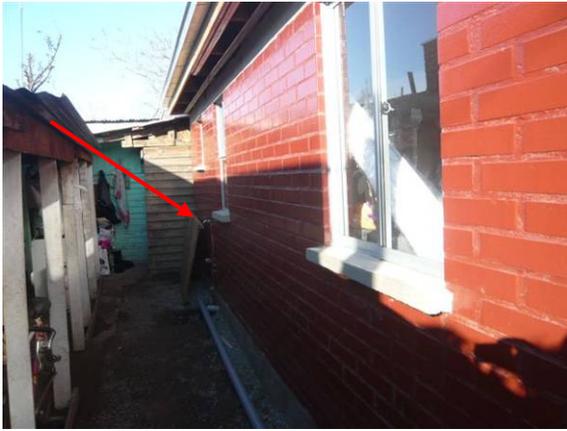
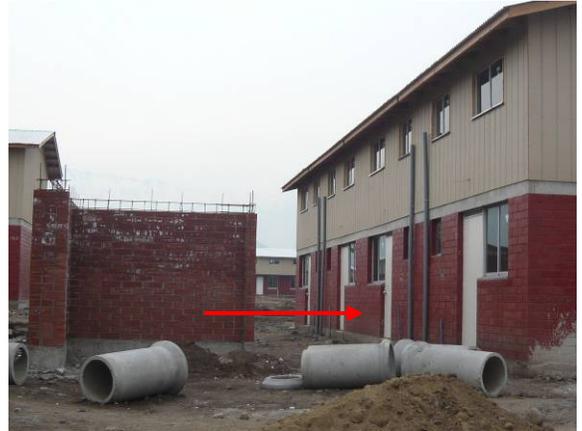
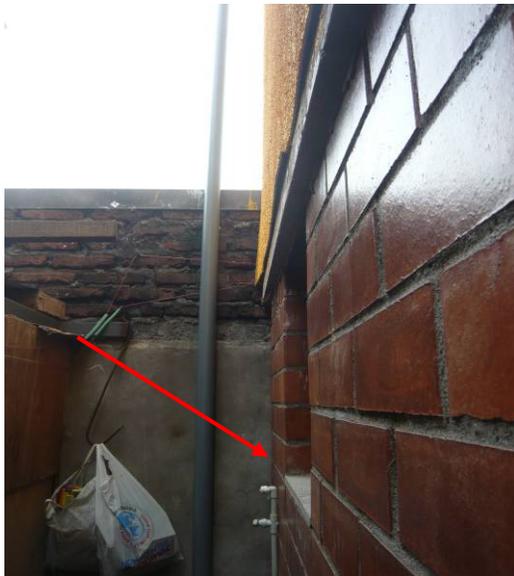
j) Los lavaderos no disponen en su respaldo de protección contra la humedad, ni tampoco cuentan con el atril metálico exigido en el numeral 3.1.8, (anexo, fotos N°s 23 a 27).

No obstante lo anterior, se levanta parcialmente la observación, atendiendo a que la situación advertida no fue subsanada en los proyectos de las comunas de Buin, Cerro Navia y Recoleta sujetos al examen. Su cumplimiento integral será fiscalizado en una próxima auditoría de seguimiento.

Al respecto, el servicio manifiesta que en los proyectos La Esperanza y La Esmeraldina, ambos de Colina, fueron dispuestos espejos de estuco como protección contra la humedad, y la instalación de un atril metálico y un radier en la base, faltando solamente la incorporación de los artefactos.

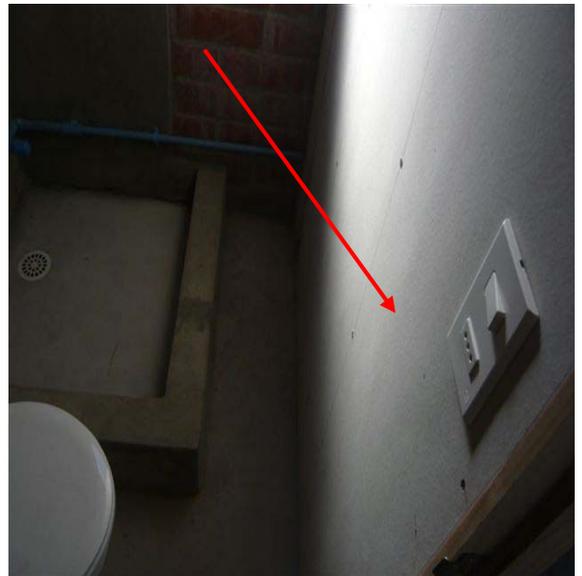
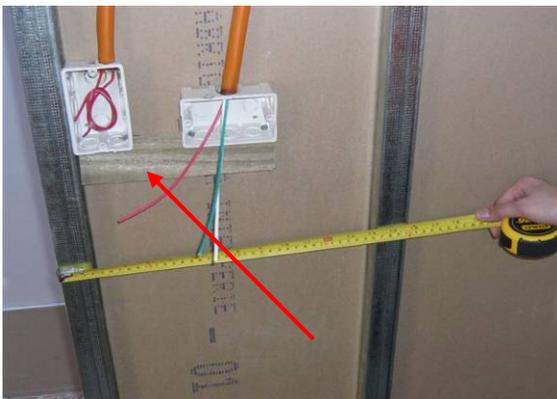
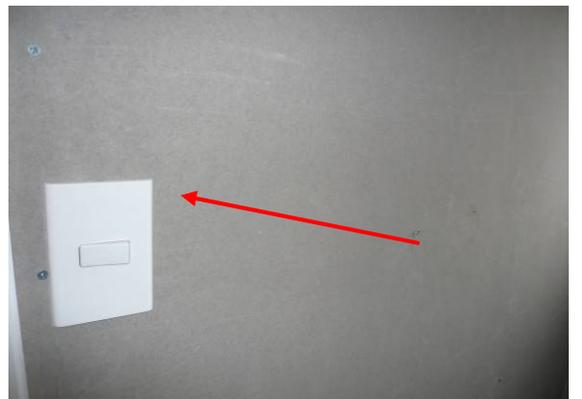
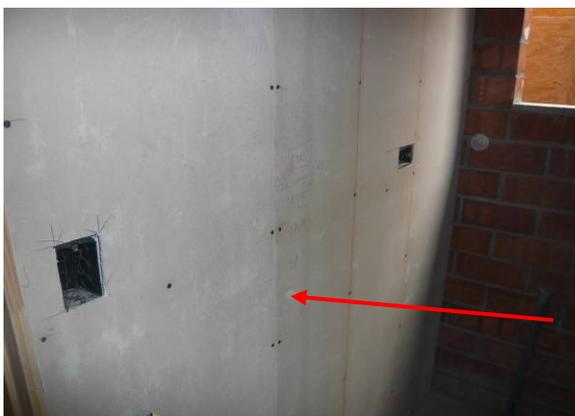
k) El interruptor del baño no se proyectó ni se ejecutó, transgrediendo lo establecido en el numeral 6.3 (anexo, fotos N°s 28 a 31).

Se mantiene la objeción, por cuanto si bien se soluciona en parte la deficiencia, la instalación de que se trata, debió ser materializada al exterior del baño según la norma referida.

El servicio sostiene que el interruptor fue diseñado y ejecutado de acuerdo a lo dispuesto en la norma referida, sin embargo, como se instaló al interior del recinto, instruyó a la empresa contratista, mediante anotación en el libro de obras, cambiar el interruptor por uno del tipo anti- salpicadura, en conformidad a lo recomendado por la Dirección Técnica de dicha repartición.

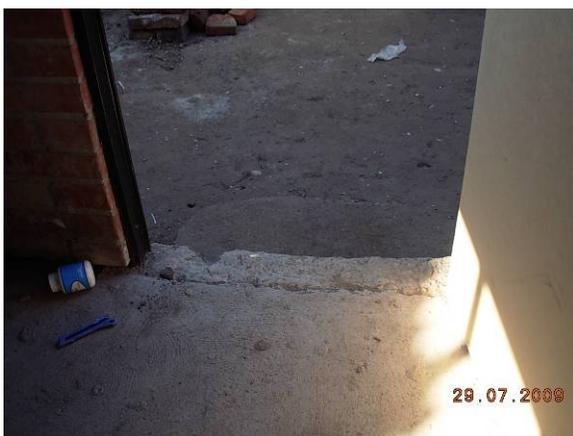
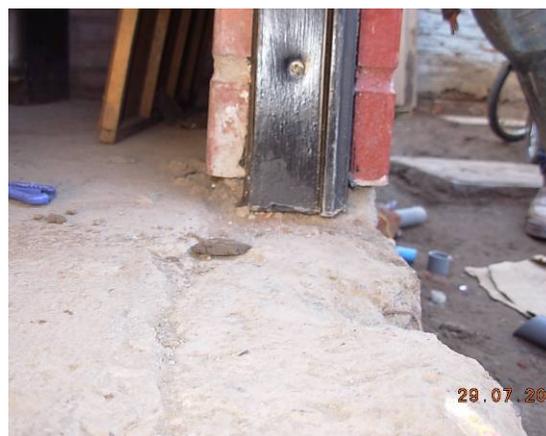
Fotos N° 43 - 44

k) Las terminaciones de borde del radier son deficientes, en la construcción ubicada en el pasaje Nuremberg N° 2.264, (anexo, fotos N°s 43 y 44).

Sobre las observaciones consignadas desde las letras k) a la n) precedentes, el servicio manifiesta que instruyó por libro de obras la solución de tales deficiencias. Mientras no se materialice lo ordenado no procede levantar la objeción, la que será validada en una próxima fiscalización.

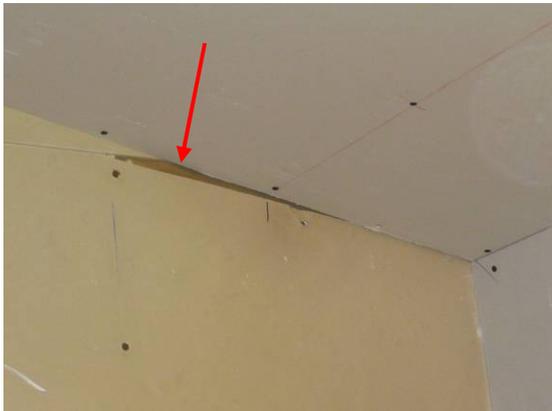
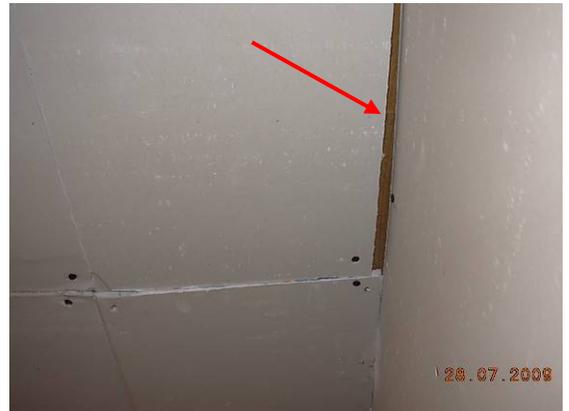
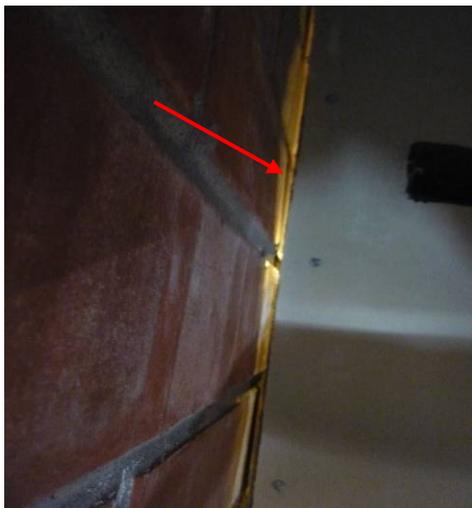
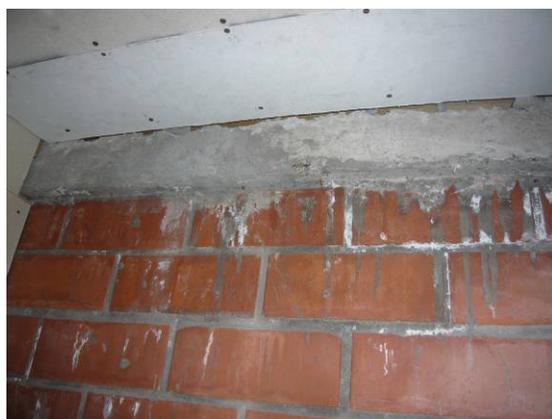
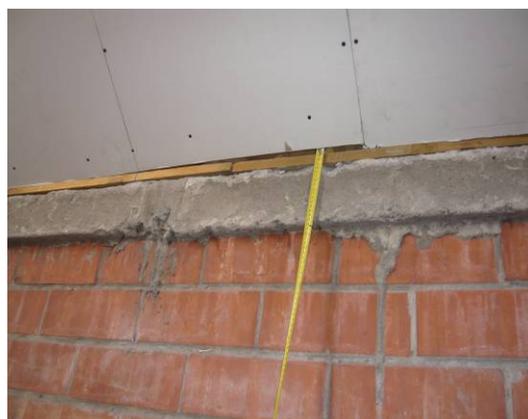
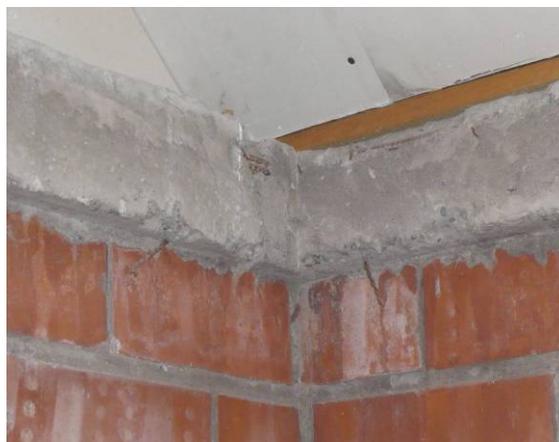
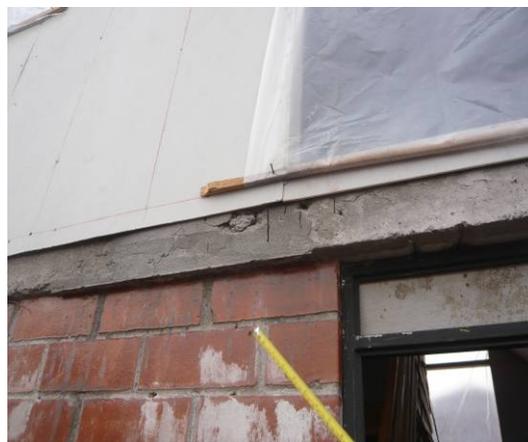
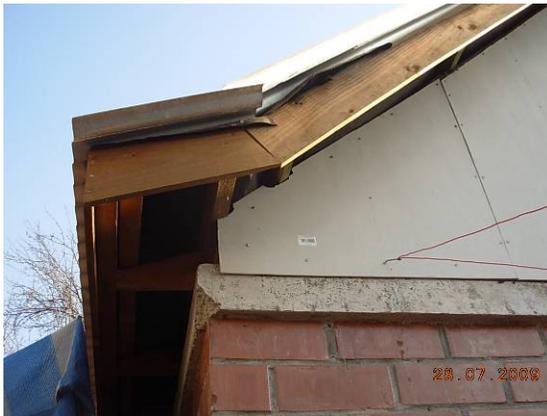
g) Las partidas de: tabique interior, cadena y estructura de techumbre, presentan terminaciones defectuosas, vulnerando la técnica y arte del buen construir, (anexo, fotos N°s 53 a 64).

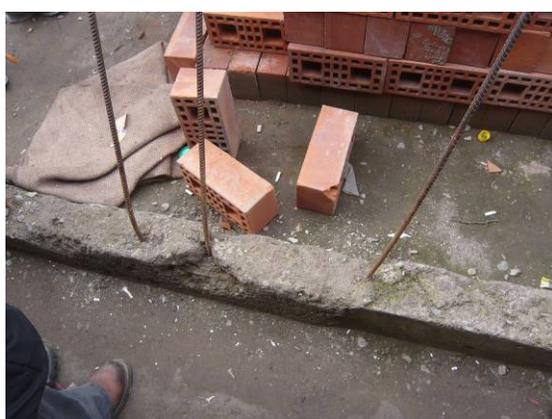
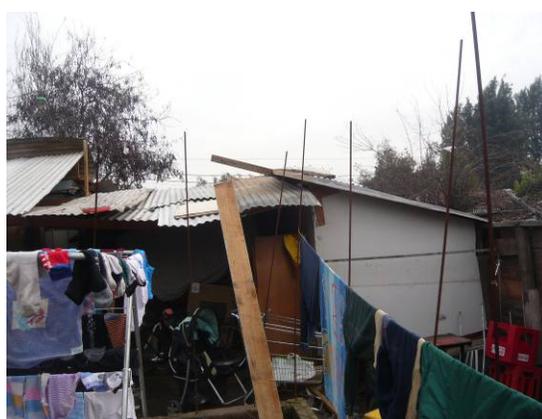
Fotos N° 78 – 81

n) La vivienda ubicada en calle María Luisa Bombal N° 645, se encuentra paralizada, a nivel de sobrecimientos, los que además presentan deficiencias en su ejecución, (anexo, fotos N°s 78 a 81).

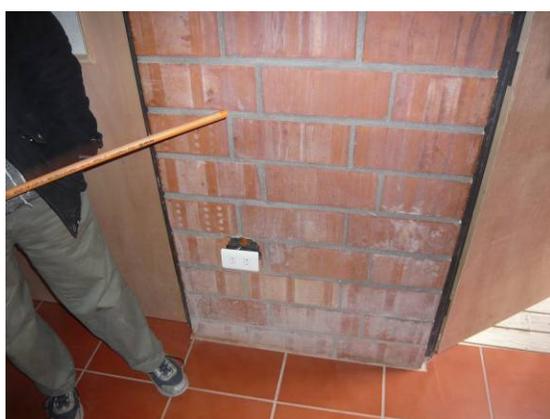
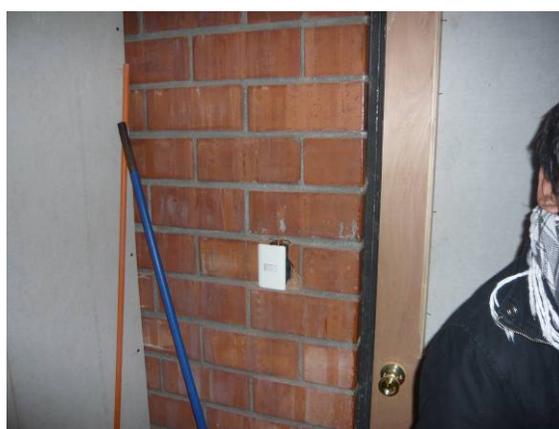
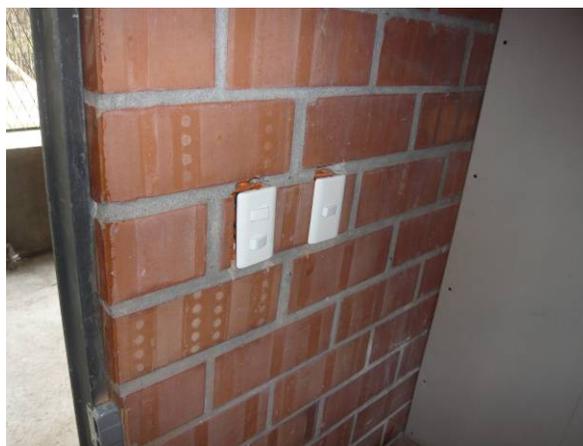
ñ) Las terminaciones alrededor de los puntos eléctricos - enchufes e interruptores - de la vivienda ubicada en pasaje Julio Vicuña N° 655, son defectuosas, (anexo, fotos N°s 82 a 84). Además, la plancha utilizada como pavimento no se adosa al borde del muro, (anexo, fotos N°s 85 y 86), y el dormitorio 3, ubicado en el segundo piso, tiene dimensiones menores a las indicadas en el plano de arquitectura, (anexo, fotos N°s 87 y 88).

El servicio manifiesta que, las terminaciones alrededor de los puntos eléctricos fueron corregidas; que se ordenó la reparación de la deficiencia en la instalación de la plancha utilizada como pavimento, y que las dimensiones del dormitorio 3, corresponden al plano de arquitectura.
