# **Informe Final**

REMITE INFORME FINAL N° 38, DE 2011,  
SOBRE AUDITORÍA AL FONDO  
SOLIDARIO DE VIVIENDA, MODALIDAD I,  
DECRETO SUPREMO N° 174, DE 2005,  
DEL MINISTERIO DE VIVIENDA Y  
URBANISMO.

INFORME FINAL N° 38, DE 2011, SOBRE  
AUDITORÍA AL FONDO SOLIDARIO DE  
VIVIENDA, MODALIDAD I, DECRETO  
SUPREMO N° 174, DE 2005, DEL  
MINISTERIO DE VIVIENDA Y URBANISMO.

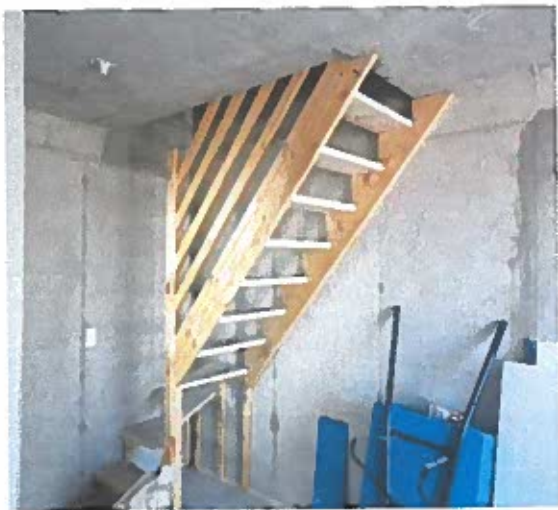
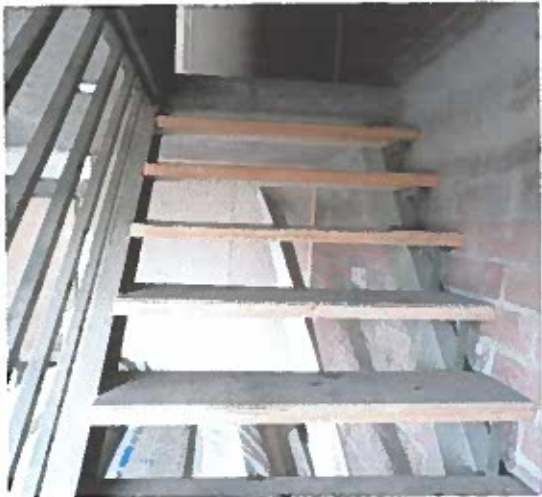
d) En los proyectos fiscalizados se advirtió que el servicio no dispone de la documentación que acredite que las barandas de las escalas interiores de las viviendas resisten sobrecargas horizontales de 50 kg/ml, como se establece en el numeral 2.6.1, del citado ítemizado técnico de construcción (anexo N° 2, fotos N°s 1 y 2).

Al respecto, cabe puntualizar que para los proyectos "Los Viñedos de Buin III" y "Villa Santa Blanca V", se remite un reporte de cálculo, el cual no precisa si efectivamente las barandas resisten las sobrecargas horizontales a las que se encuentran sometidos dichos elementos. En cuanto al resto de los proyectos, no se acompañan antecedentes sobre la materia. En consecuencia se mantiene la objeción formulada, sin perjuicio que su efectiva regularización será verificada en una próxima auditoría de seguimiento.

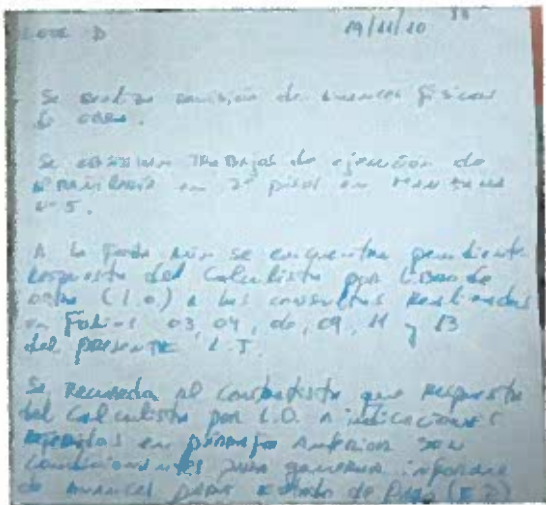
f) En términos generales, no consta en los respectivos libros de inspección, la conformidad otorgada por la inspección fiscal a las correcciones de las observaciones consignadas durante la ejecución de los trabajos, omisión que incumple lo prescrito en el ítem 5.2.1 del precitado Manual de Inspección Técnica de Obras. A modo de ejemplo, en el libro de inspección N° 1, folios N°s 3, 4, 5, 6, 12 y 18 del proyecto "Nuevo Amanecer", de la comuna de Talagante, se consignan y reiteran instrucciones por parte del ingeniero calculista, las que no aparecen subsanadas (anexo N° 2, fotos N°s 3 y 4).

Pese a lo señalado, el servicio no adjunta documentación que acredite lo expuesto, por lo que se mantiene la observación. La efectividad de las providencias adoptadas será comprobada en posteriores evaluaciones que esta Contraloría General realice sobre la materia.

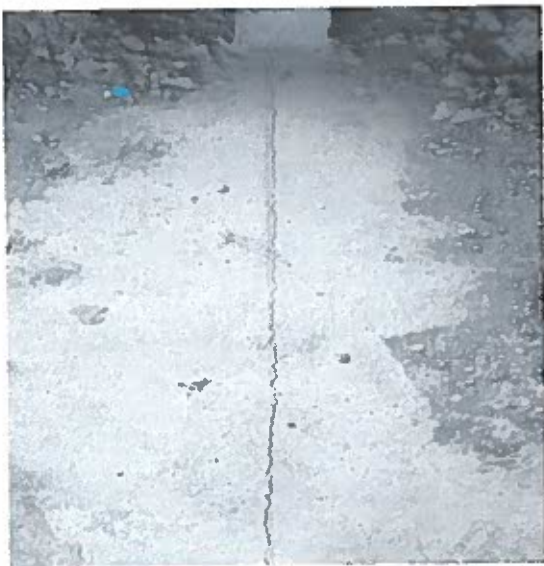
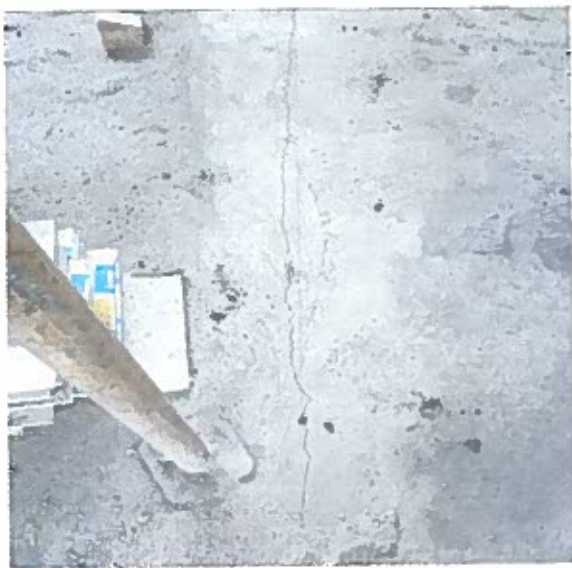
e) En la sede social, los camarines y sus baños adyacentes, se observó una serie de deficiencias constructivas, a saber: piezas de madera de las cerchas que no se apoyan perpendicularmente sobre las vigas de hormigón armado; revestimiento exterior de fibrocemento y junquillo mal afianzados; cerchas de madera desplazadas respecto del eje de los muros de albañilería donde se deben apoyar; y terminación irregular de vigas y pilares de hormigón armado, todo lo cual vulnera la técnica y el arte del buen construir (anexo N° 2, fotos N°s 22 a 25). Además, el radier de la sede social no considera juntas de retracción de fraguado, presentando grietas a lo largo de toda su superficie, contraviniendo lo establecido en el ítem 1.3.1 del ítemizado técnico de construcción, (anexo N° 2, fotos N°s 26 y 27).

En atención a que el servicio sólo informó las deficiencias planteadas por esta Entidad de Control a la inspección técnica que contrató para el proyecto en cuestión, éstas se mantienen mientras no se adopten las medidas correctivas que permitan subsanarlas. Su efectiva regularización será verificada en una próxima auditoría de seguimiento.
