Informe Final
Auditoría a Proyectos de
Conservación de Vías Urbanas
por Sismo, del Servicio de
Vivienda y Urbanización
Metropolitano

Fecha: 09 de Enero de 2012
N° Informe: 52/11

INFORME FINAL N° 52, DE 2011, SOBRE
AUDITORÍA A PROYECTOS DE
CONSERVACIÓN DE VÍAS URBANAS POR
SISMO, DEL SERVICIO DE VIVIENDA Y
URBANIZACIÓN METROPOLITANO.

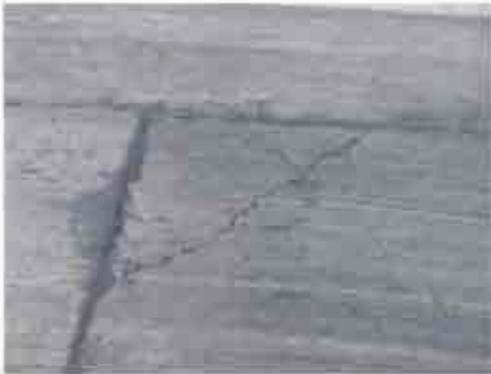
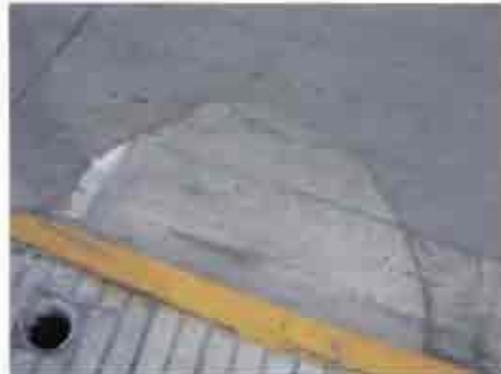
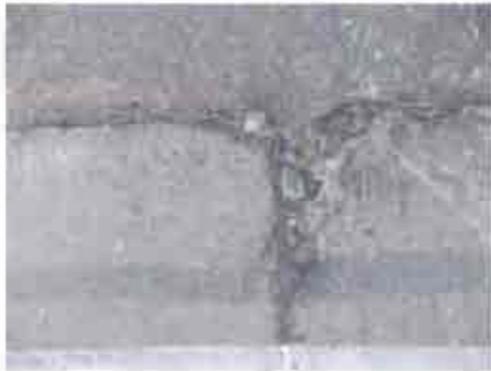
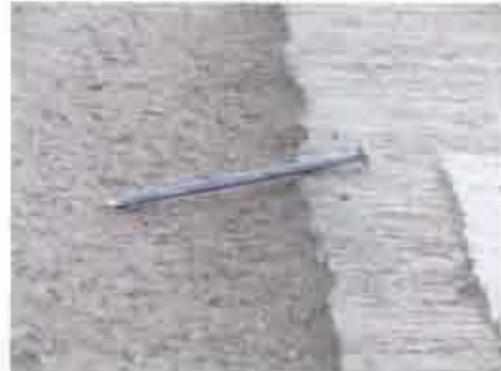
En la esquina de las calles Blanco Encalada con Exposición, se detectó un área circular con terminación de unión deficiente y, a 50 metros de ésta, por el lado norte, fisuras y grietas sin sello. Asimismo, en el área de calle San Vicente faltó sellar algunas juntas y frente al N° 721 se observó un desnivel respecto del pavimento existente (anexo 3, fotos N°s 1, 2, 3 y 4).

Respecto a las observaciones b), c1), c2), c3), c4), c5) y c6), el servicio señala que mediante oficio N° 8.785, de 17 de noviembre de 2011, del Departamento de Obras de Pavimentación, solicitó al contratista su reparación.

8. Verificar el cabal cumplimiento de la reparación de las falencias informadas al contratista por oficio N° 8.785 de 2011, relativas a terminaciones de uniones deficientes, fisuras transversales en la unión con el pavimento existente, defectos en el sello de grietas y demarcaciones en el pavimento, objetadas en los puntos 1.b), 1.c), 1.c1), 1.c2), 1.c3), 1.c4), 1.c5) y 1.c6), de las observaciones específicas.

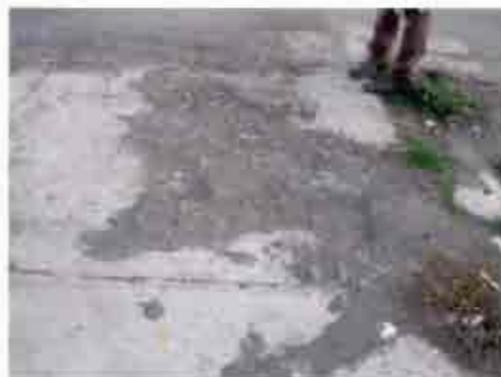
En la esquina de Buzeta y el pasaje Lota se detectaron fisuras transversales en la unión con el pavimento existente. Además, en la intersección del pasaje Irene Frei se constató que el recapado de asfalto posee una terminación deficiente, sin sello de juntas y con presencia de restos del mismo material en la vereda (anexo 3, fotos N^{os} 5 y 6).

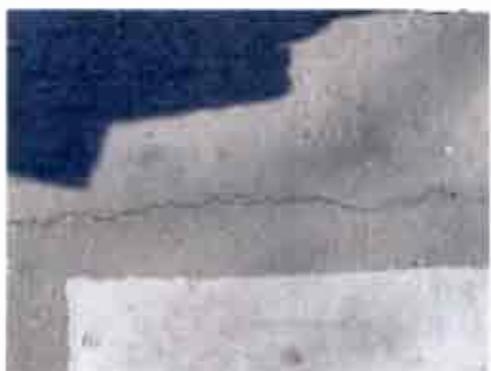
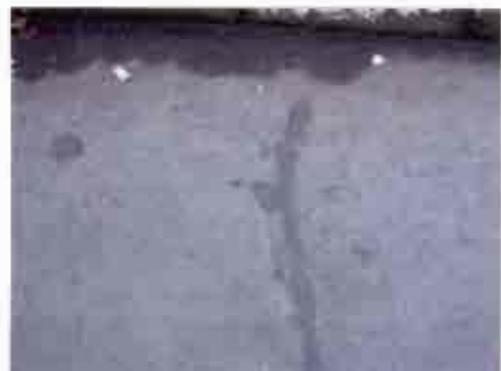
El sello de grietas y uniones del pavimento nuevo con el existente en la esquina con calle Lo Ampuero se advirtió insuficiente y con desprendimiento (anexo 3, fotos N^{os} 7 y 8).

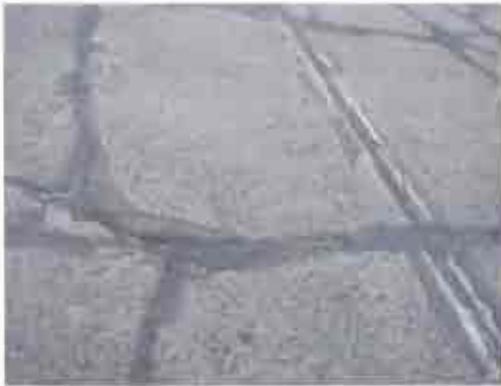
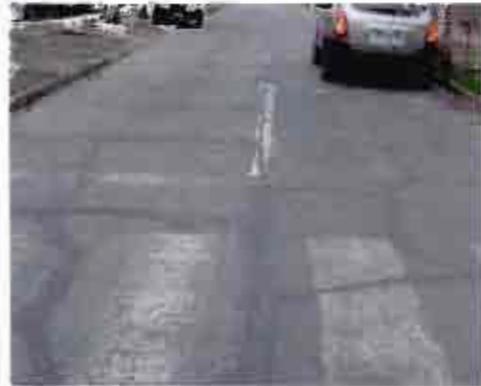
En el tramo desde Brown Sur hasta El Libano, se observa deficiente sello de grietas y de demarcaciones en el pavimento existente, como señalan los planos entregados por el servicio (anexo 3, fotos N^{os} 9 y 10).

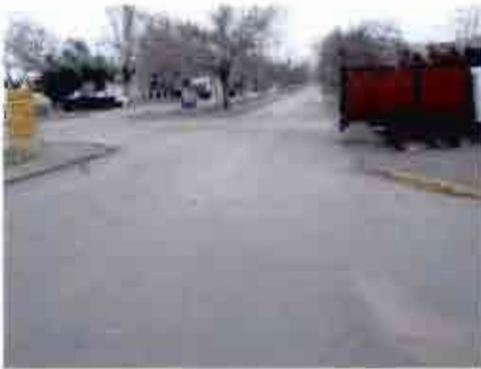
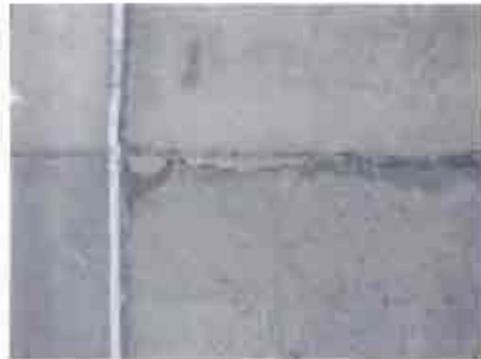
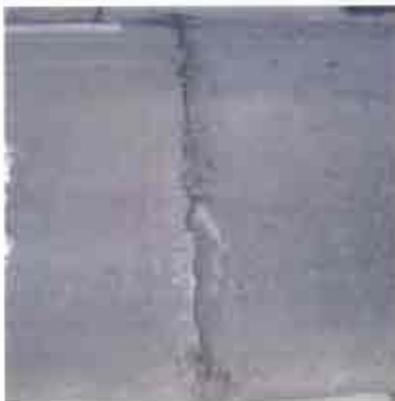
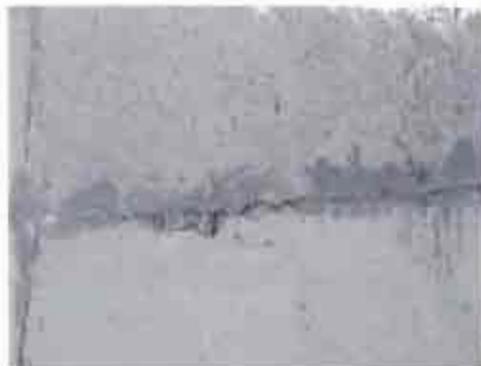
En el primer tramo, desde calle Ramón Cruz Montt hasta la numeración N° 4628, no se ejecutaron las demarcaciones. Además, el sello de juntas y grietas fue aplicado de manera deficiente, tanto en el pavimento nuevo como en el existente, a saber, frente a los N^{os} 4581, 4436 y 4392 (anexo 3, fotos N^{os} 11, 12, 13 y 14).

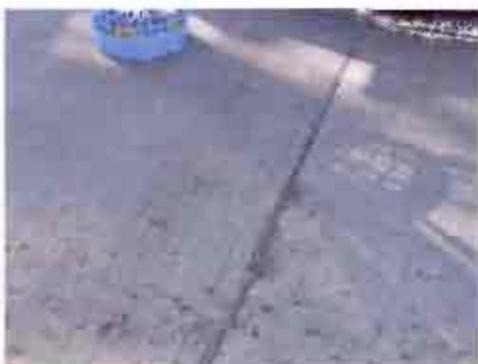
Foto N° 15

a) El sellado de juntas se observó deficiente, por cuanto no se aplicó de manera continua ni abarcó la totalidad de los sectores indicados, como por ejemplo en la intersección norte de la avenida Chiloé con Quitalmahúe (anexo 3, foto N° 15).

Sobre los puntos a) y b), el servicio indica que mediante oficio N° 8.798, de 17 de noviembre de 2011, del Departamento de Obras de Pavimentación, solicitó al contratista reparar las mencionadas deficiencias.

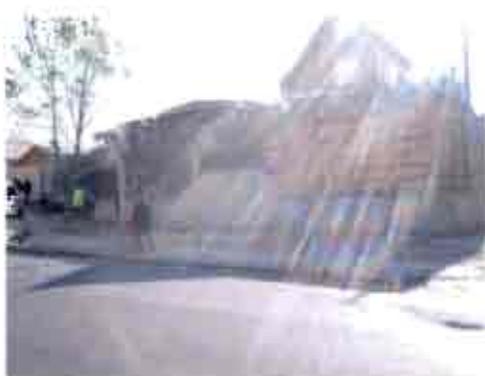
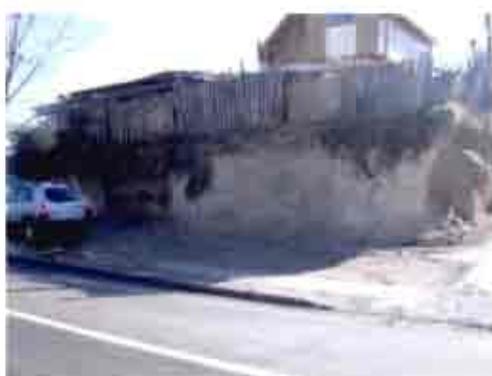
Enseguida, de acuerdo a lo registrado en los folios N° 2 y 55, de enero y mayo de 2011, respectivamente, del libro de inspección, la construcción parcial del muro de contención en referencia presentaba varias deficiencias técnicas, como fundaciones mal ejecutadas, nidos de piedras en el hormigón, desaplomo, enfierraduras a la vista, entre otras, las que en definitiva motivaron que el ITO dispusiera su demolición, acorde a las facultades dispuestas en el artículo 72 del decreto N° 236, de 2002.

Es dable señalar que el hecho de haber dispuesto la demolición del citado muro de contención por deficiencias constructivas, en marzo del 2011, con posterioridad al pago de dicha partida, evidencia falencias en la labor del ITO, el cual debe velar porque las obras construidas se ajusten a las especificaciones técnicas y planos, obligación que acorde a los resultados observados, no se cumplió a cabalidad, más aún cuando, en el caso de los moldajes, se estableció en aquellas, que dicho profesional debía recibir la partida antes de continuar con el hormigonado del muro, lo que no consta que haya ocurrido, además de otras exigencias que debían considerarse durante su ejecución.

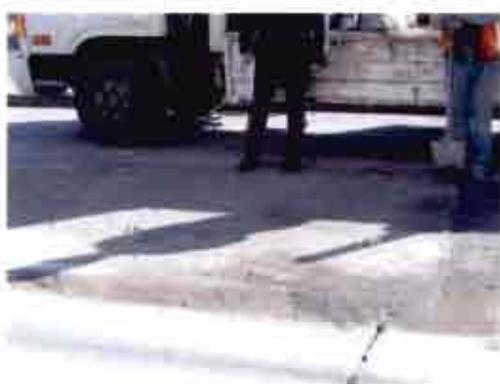
Al momento de realizar la visita a las faenas, - julio del 2011-, se constató que aún se estaban efectuando reparaciones, que no se habían ejecutado los cortes correspondientes a las juntas transversales ni se habían sellado las juntas y grietas del tramo en referencia, en circunstancias que al 11 de julio de igual anualidad, el Director de Obras del Servicio de Vivienda, mediante el memorándum N° 4.019, informó al presidente de la comisión receptora, que las reparaciones se encontraban subsanadas (anexo 3, fotos N°s 19 y 20).

Sin perjuicio de lo informado se mantiene la observación, toda vez que lo expuesto por el servicio no permite justificar el hecho de haber informado a través del citado memorándum que las deficiencias habían sido subsanadas, en circunstancias que ello no era así. La efectiva reparación indicada por el servicio, será comprobada en una auditoría de seguimiento.

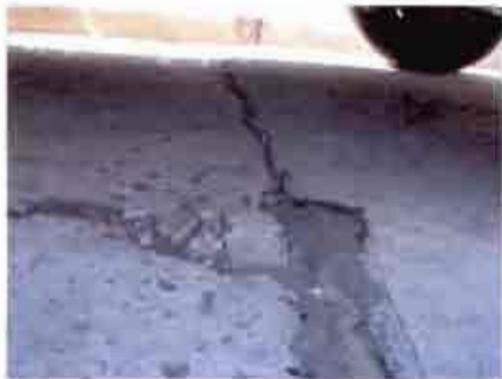
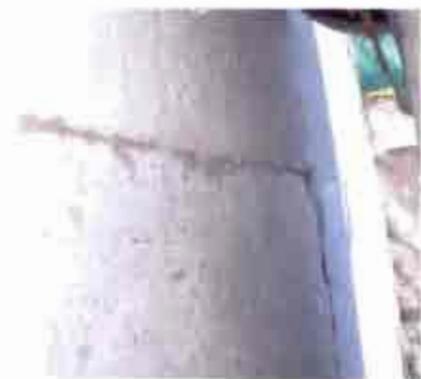
El sello de las juntas se aplicó en forma deficiente y se omitió ejecutar en un área obstaculizada por un vehículo (anexo 3, fotos N^{os} 34 y 35).

En lo que atañe, se mantiene la observación hasta la verificación de la reparación de los sellos y desniveles representados en una futura auditoría. En cuanto al desnivel, cabe advertir que dicha deficiencia no se incluyó en el referido oficio N° 8.873, de 2011.
