**DIVISIÓN DE INFRAESTRUCTURA Y REGULACIÓN
SUBDIVISIÓN DE AUDITORÍA**

**INFORME
INVESTIGACIÓN ESPECIAL**

**Servicio de Vivienda y Urbanización
Metropolitano**

INFORME DE INVESTIGACIÓN ESPECIAL
N°23, DE 2014, SOBRE FISCALIZACIÓN A
LA OBRA "PLAZA LA HIGUERA, VILLA
PORTALES" EN LA COMUNA DE
ESTACIÓN CENTRAL, DEL SERVICIO DE
VIVIENDA Y URBANIZACIÓN
METROPOLITANO.

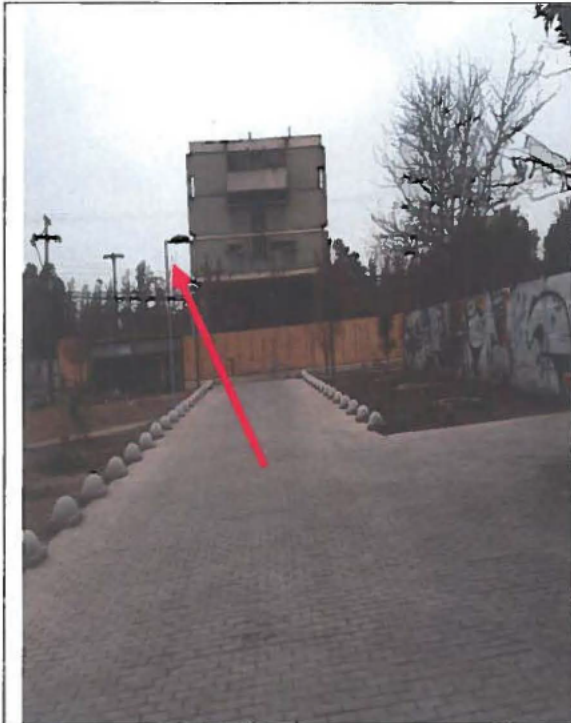
De la revisión realizada en terreno, se verificó que no se instalaron los 4 postes de 8 metros de altura para luminarias ámbar, en contravención a lo consignado en el numeral E.4, de las especificaciones técnicas del contrato y graficados en la lámina N°12 del proyecto eléctrico PRS 1215000 (anexo N°1, fotografías N°s1 a la 4), vulnerando con ello el principio de estricta sujeción a las bases previsto en el artículo 10, inciso tercero, de la ley N°19.886, de Bases Sobre Contratos Administrativos de Suministro y Prestación de Servicios, las que integran el marco jurídico aplicable a los derechos y obligaciones de los oferentes y de la entidad licitante, debiendo la Administración ceñirse estrictamente a sus reglas, a fin de respetar la legalidad y transparencia que deben primar en todos los contratos que celebre.

Fotografía N°1: Fecha 20/05/2014.
 Imagen: Postes de luminarias de 4 metros.
 Observación: Postes instalados no corresponden a los especificados de 8 metros.

A su vez, ese servicio deberá informar, en un plazo de 30 días hábiles contados desde la recepción del presente oficio, que el cambio de los postes cuenta con la aprobación de la SEREMI y del CVD, y acreditar su pago y el origen de los fondos aplicados.

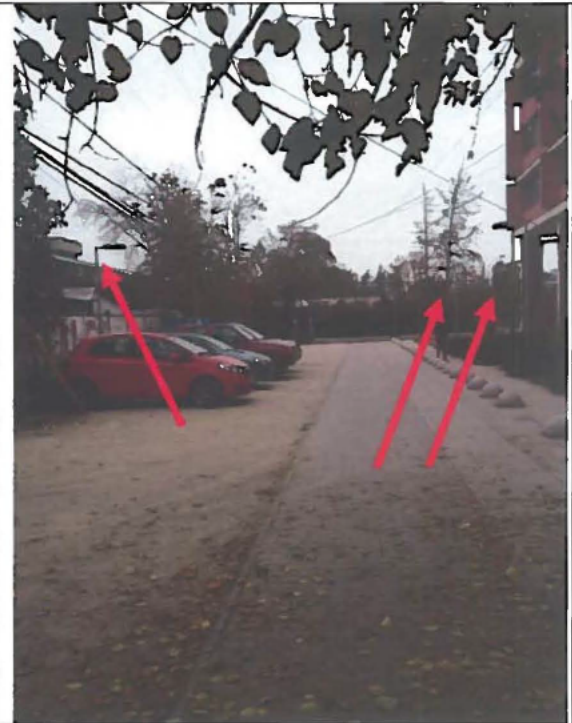
Fotografía N°2: Fecha 20/05/2014.
 Imagen: Postes de luminarias de 4 metros.
 Observación: Postes instalados no corresponden a los especificados de 8 metros.

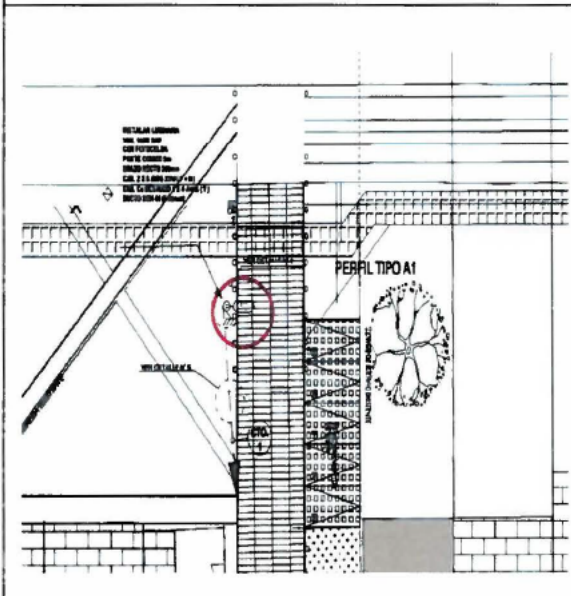
Fotografía N°3: Fecha 20/05/2014.
 Lugar: Postes de alumbrado.
 Observación: Postes instalados no corresponden a los especificados de 8 metros.

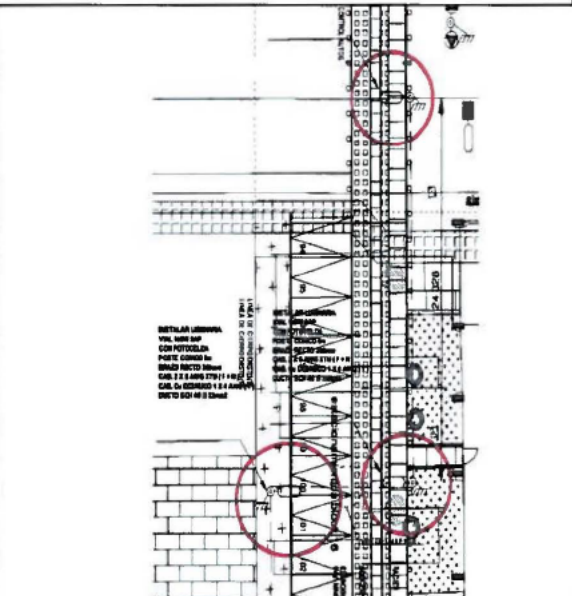
Fotografía N°4: Fecha 20/05/2014.
 Lugar: Postes de alumbrado.
 Observación: Postes instalados no corresponden a los especificados de 8 metros.
