INFORME FINAL

Servicio de Vivienda y Urbanización Metropolitano

**Número de Informe: 21/2012
23 de octubre del 2012**

INFORME FINAL N°21, DE 2012, SOBRE
AUDITORÍA AL PROGRAMA FONDO
SOLIDARIO DE VIVIENDA I, DEL SERVICIO
DE VIVIENDA Y URBANIZACIÓN
METROPOLITANO.

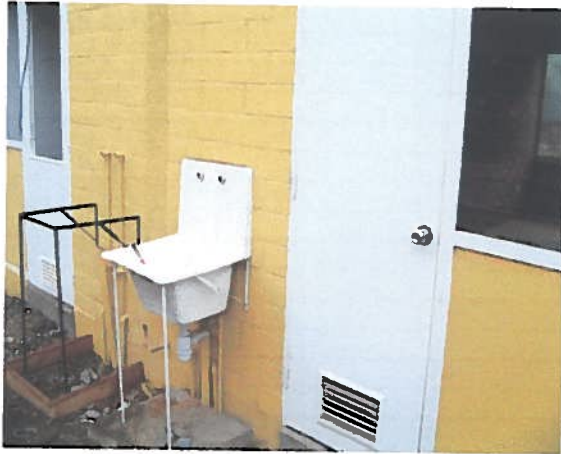
Foto N° 1
Puerta de la cocina de la casa piloto no corresponde con la especificada.

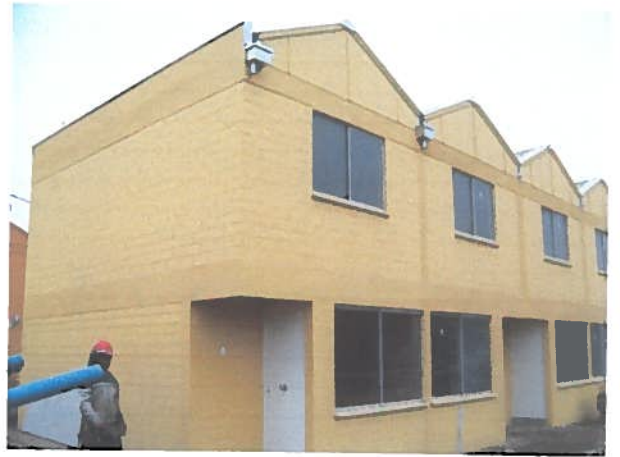
Foto N° 2
Casa Piloto sin bajadas de aguas lluvias y ventilación de techumbre.

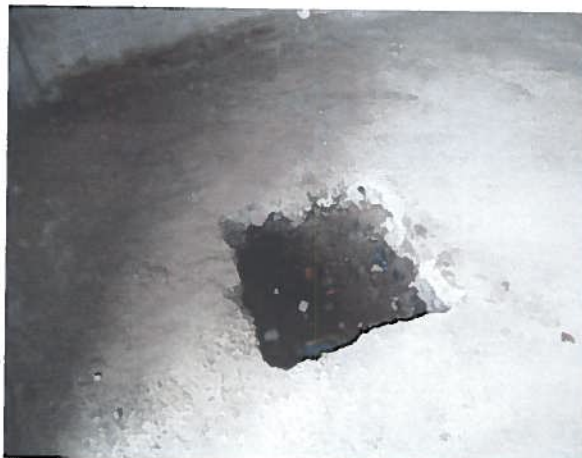
Foto N° 3
Perforación en radier para dar paso al pilar empotrado, sistema constructivo empleado en todas las viviendas.

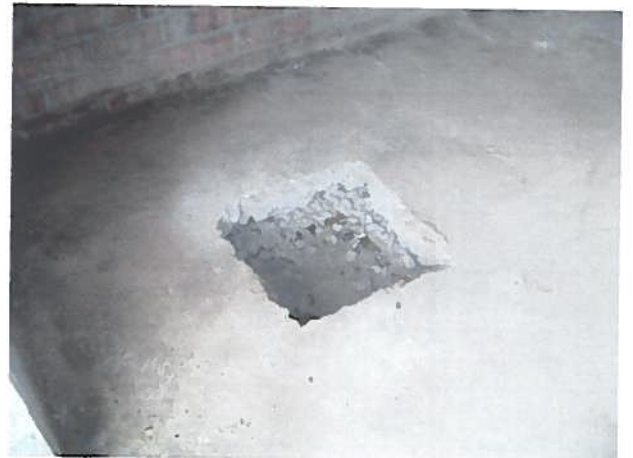
Foto N° 4
Perforación en radier para dar paso al pilar empotrado, sistema constructivo empleado en todas las viviendas.

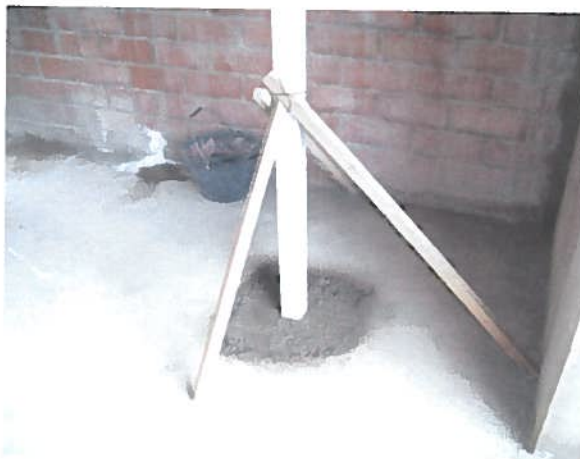
Foto N° 5
Relleno con nuevo hormigón, sistema constructivo empleado en todas las viviendas.

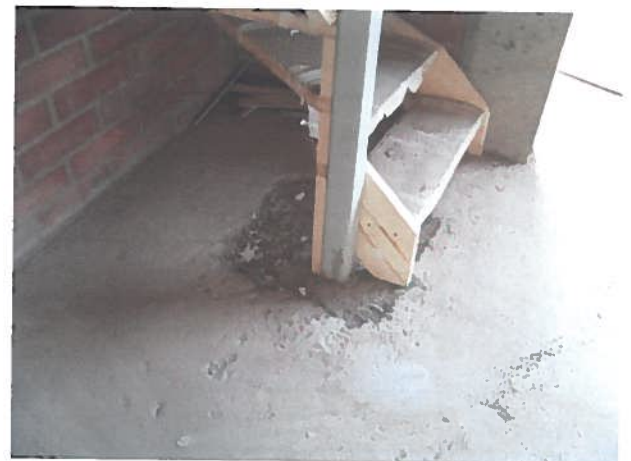
Foto N° 6
Terminación del radier, pilar empotrado y escalera ejecutada.

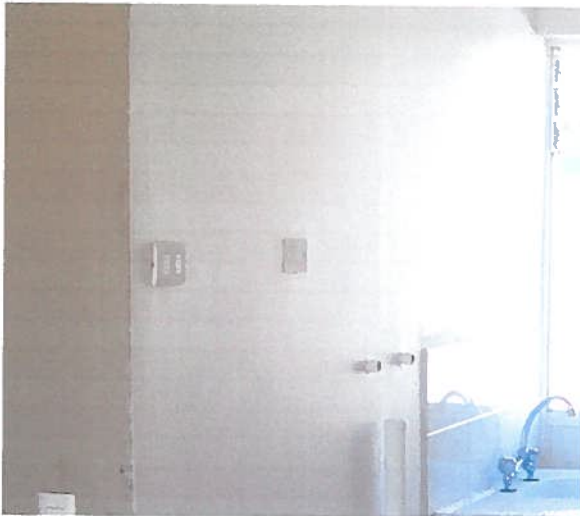
Foto N° 7
 Enchufe doble y caja eléctrica, que no corresponde a los requerimientos indicados en el plano de instalación eléctrica

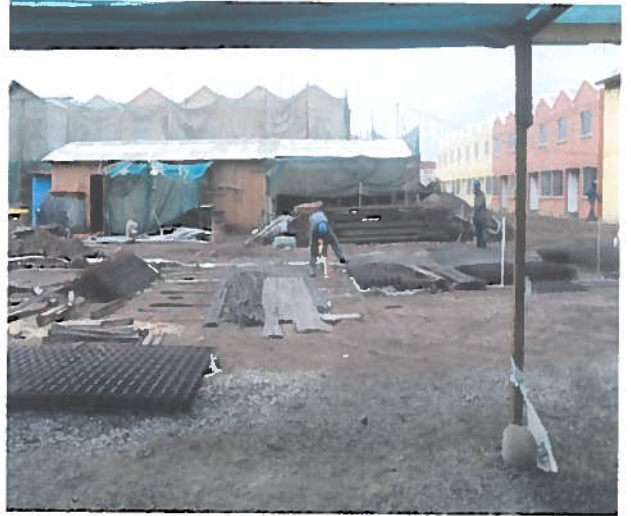
Foto N° 8
 Materiales de obra en el exterior.

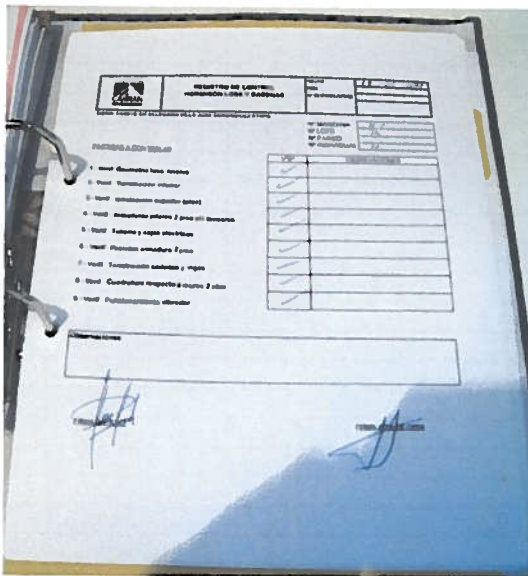
Foto N° 9
 Cartilla de control de la partida Hormigón Losa y Cadena, sin aprobación del Inspector Técnico.

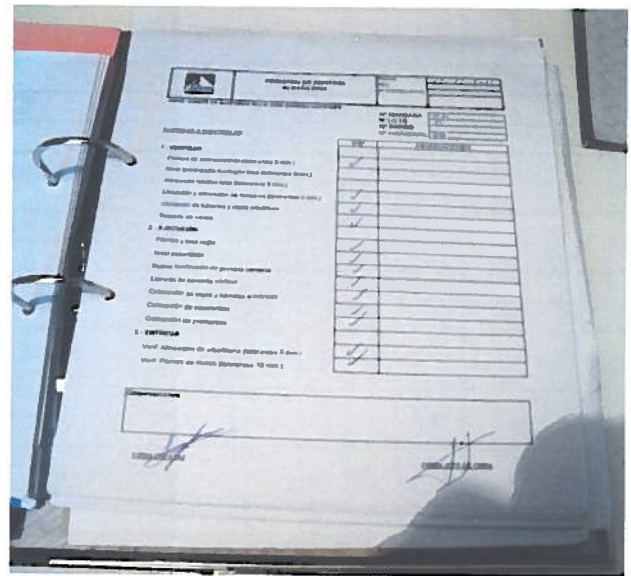
Foto N° 10
 Cartilla de control de la partida de Albañilería, sin aprobación del Inspector Técnico.

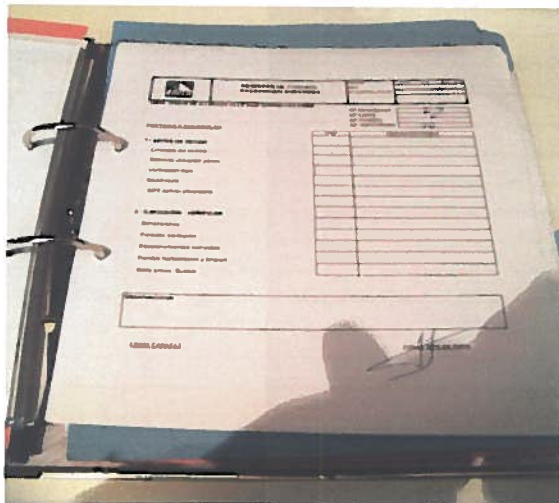
Foto N° 11
 Cartilla de control de la partida de Excavación de Cimientos, con firma del encargado de obra y sin llenar.

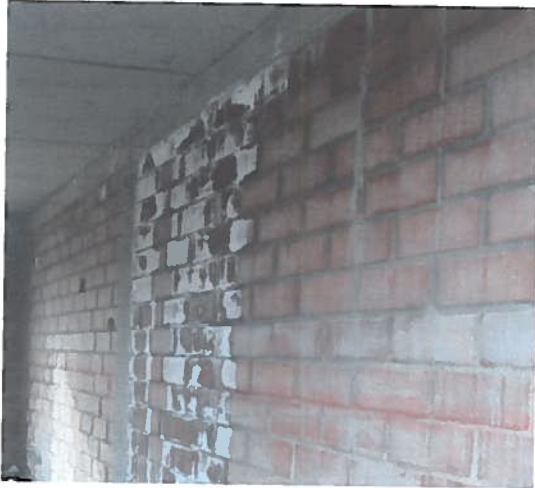
Foto N° 12
Presencia de humedad y afloramiento de sales en muros.

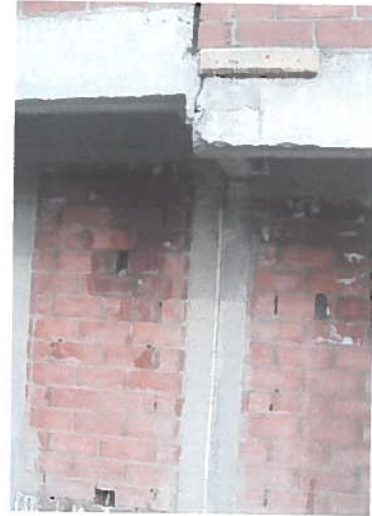
Foto N° 13
Solución de junta con poliestireno expandido en primer piso.

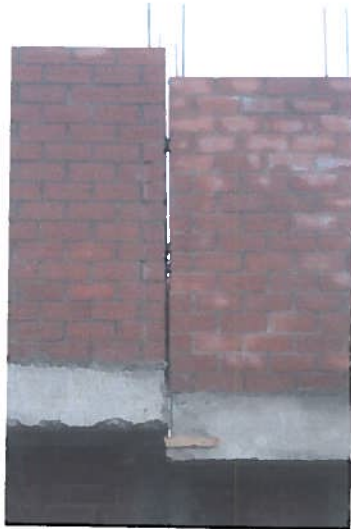
Foto N° 14
Restos de materiales en espacio entre viviendas y ausencia de solución impermeable.

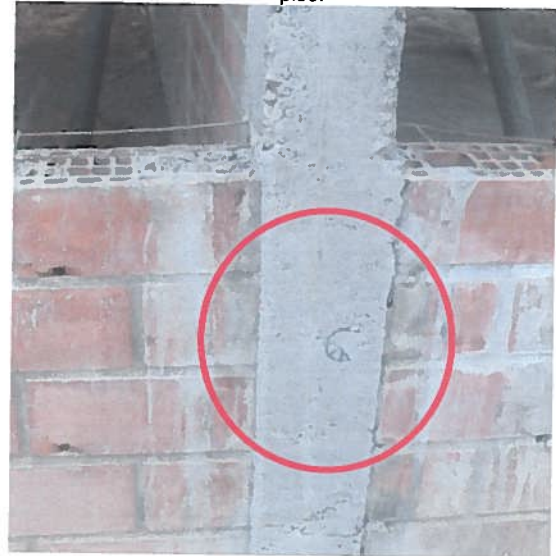
c) Se observaron armaduras a la vista en estructuras de hormigón debido a la ausencia o incorrecta instalación de separadores, falla constructiva que transgrede el punto 1.5.1 de la resolución exenta N°2.070, de 2009, referido al recubrimiento mínimo que deben tener las estructuras de hormigón armado (anexo N°2, fotos N°s 15 y 16).

Foto N° 15
Separadores mal instalados.

14. Cautelar el estricto cumplimiento de las especificaciones técnicas, a fin de evitar las inobservancias detectadas en los puntos 1.2, letra c), relativo al uso de separadores de moldaje y 1.2, letra d), sobre deficiencias constructivas en la ejecución de diversos elementos estructurales, y los números 1.2, letra b), y 2.2, letra b), acerca del afloramiento de humedad en muros, todas representadas en el título III, observaciones por proyecto, del Comité de Allegados José Donoso, I y II etapa, respectivamente.

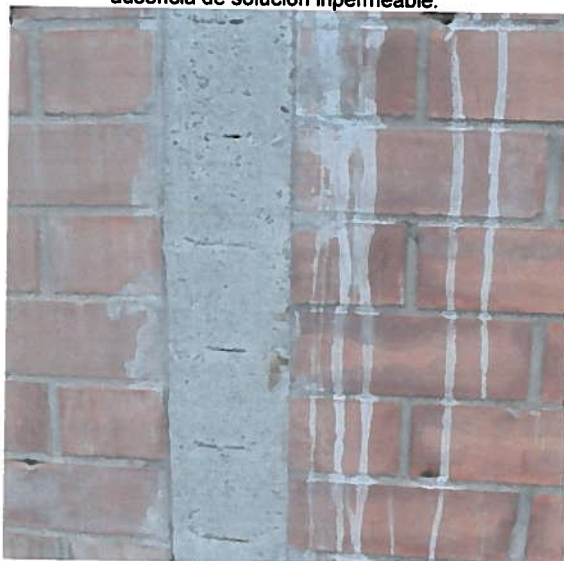
Foto N° 16
Armadura a la vista, ausencia de separadores de moldaje.

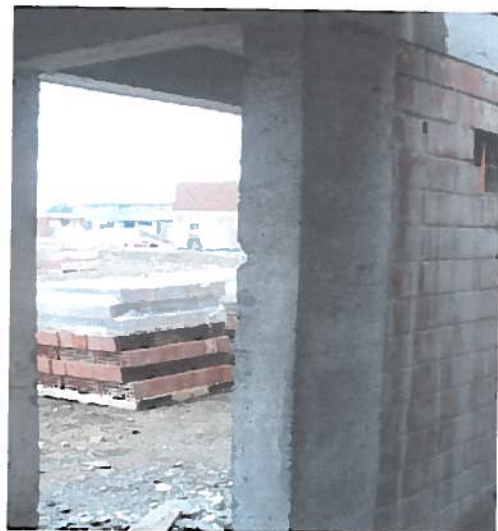
d) Se verificaron deficiencias en la ejecución de diversos elementos estructurales, a saber: porosidad en sus superficies, nidos de piedras, desprendimiento de bordes, eflorescencias en losas, ladrillos quebrados en encuentros con pilares, y diferencias de espesor de las canterías de la albañilería, en contravención a la cláusula cuarta del contrato de construcción, que establece la ejecución de las construcciones acorde al proyecto habitacional y demás especificaciones técnicas, antecedentes interpretados siempre en el sentido de

Foto N° 17
Porosidad del hormigón.

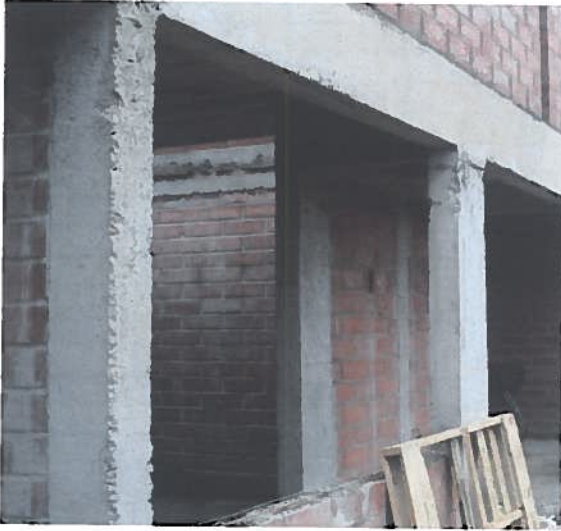
Foto N° 18
Desprendimiento de bordes de pilares.

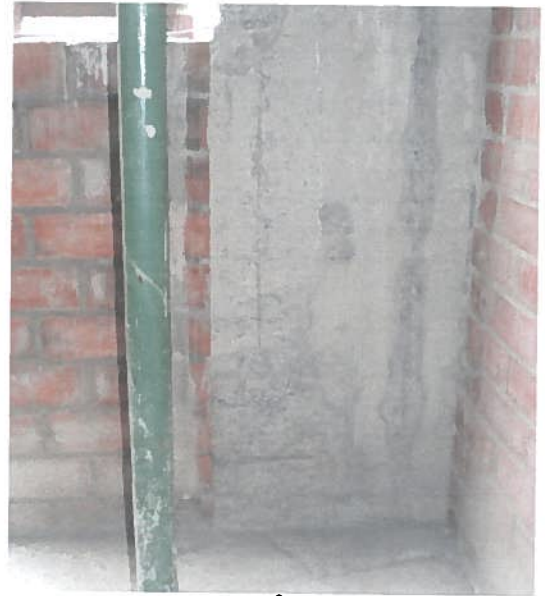
Foto N° 19
Nido de piedra y amadura a la vista.

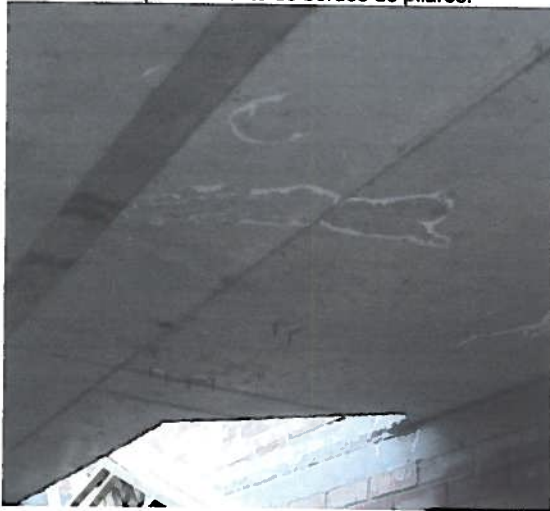
Foto N° 20
Eflorescencias en losa de segundo piso.

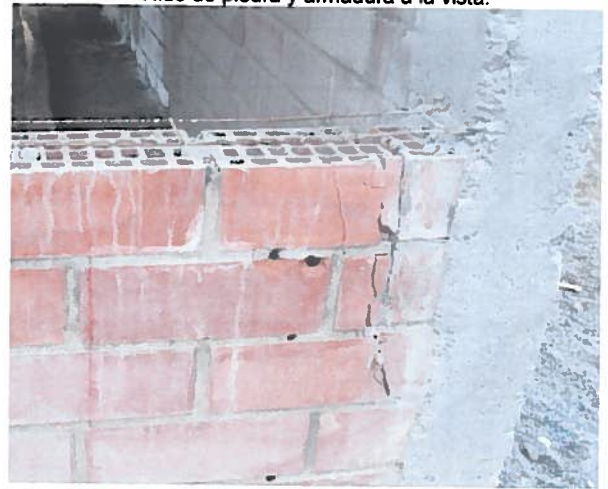
Foto N° 21
Quiebre de ladrillos en encuentro con pilares.

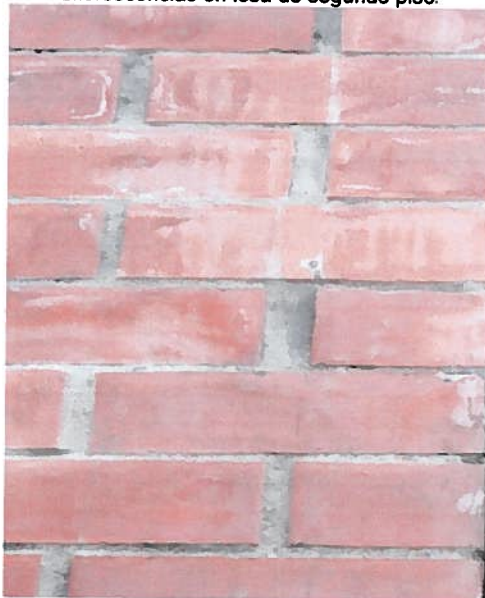
Foto N° 22
Canterías desiguales.

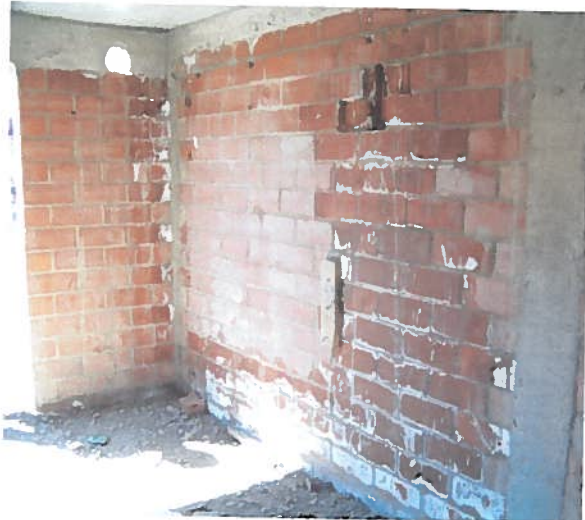
Foto N° 23
Humedad entre muros de viviendas 99 y 100.

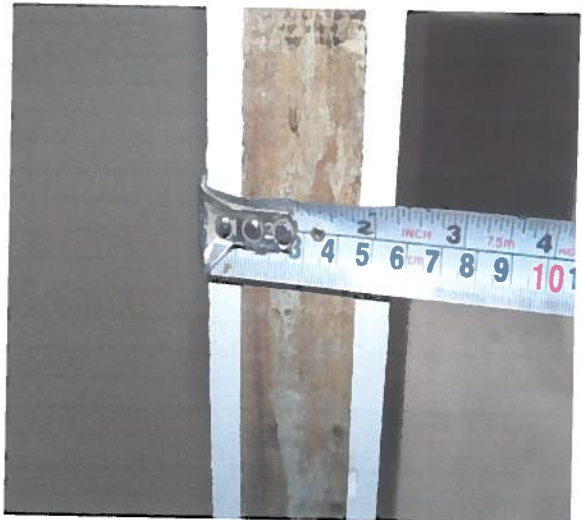
Foto N° 24
Espesor maderas de acceso habitaciones inferior a 45mm

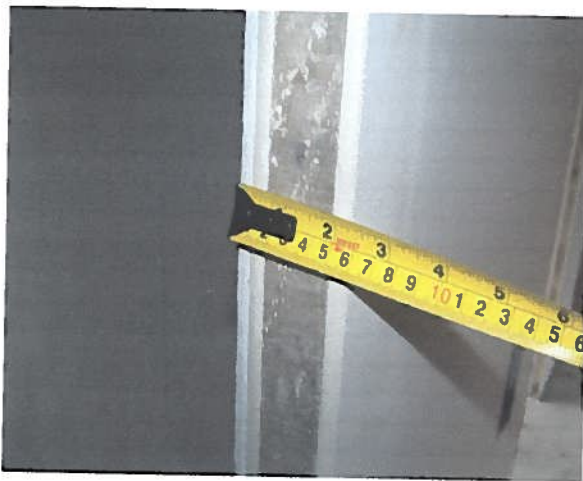
Foto N° 25
Espesor maderas de acceso al baño inferior a 45mm

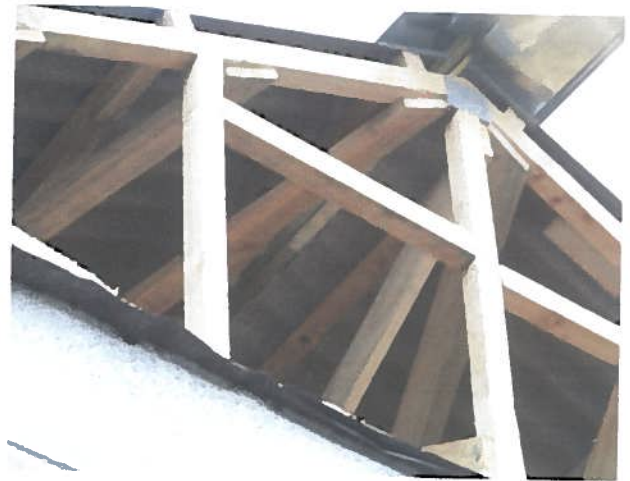
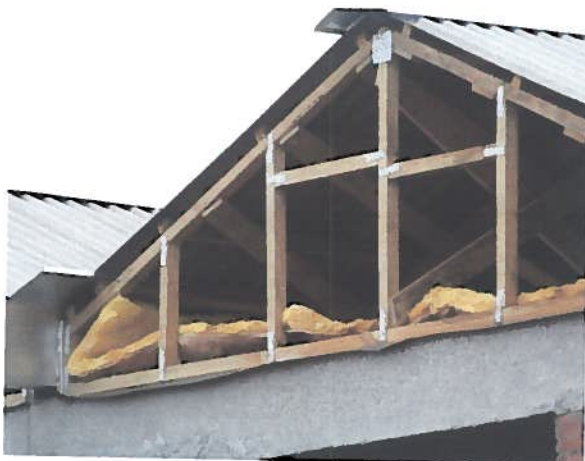
Foto N° 26
Cubiertas sin fieltro bajo la plancha de la techumbre.

Foto N° 27
Cubiertas sin fieltro bajo la plancha de la techumbre.

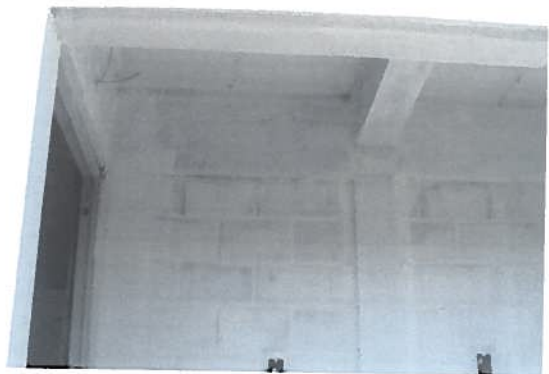
Foto N° 28
Cortagotera antes del tratamiento

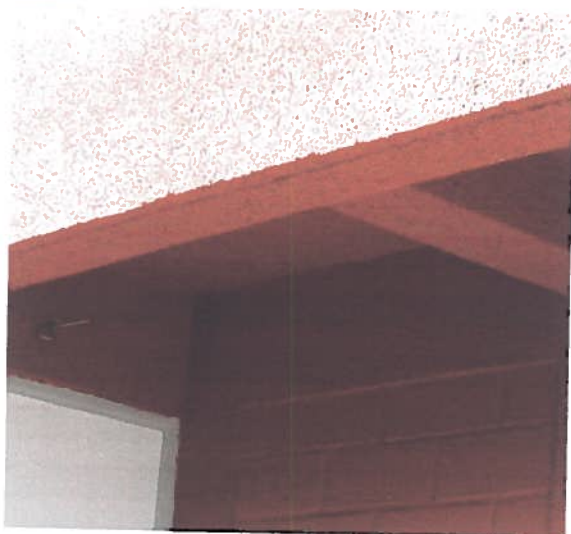
Foto N° 29
Cortagotera luego del tratamiento impermeabilizante.

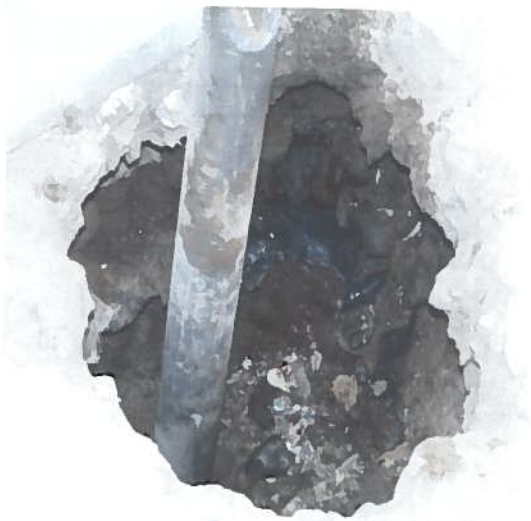
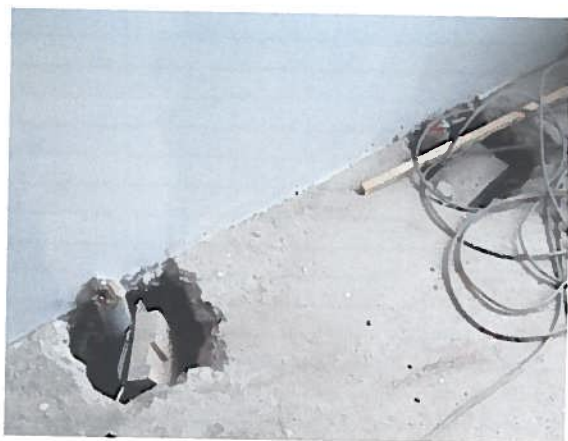
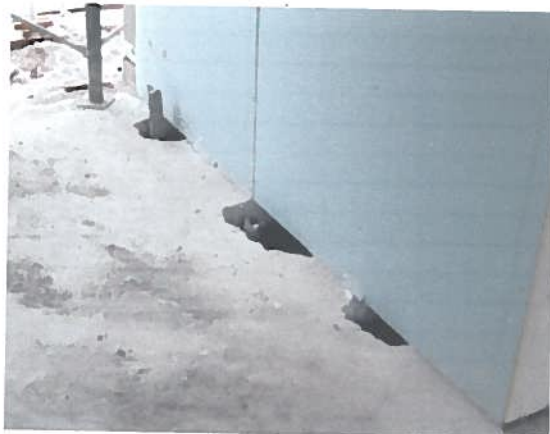
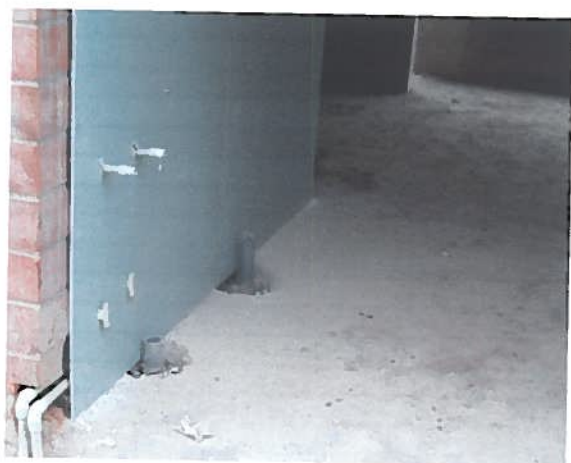
f) No existe evidencia que el inspector técnico de las obras hubiere solicitado a la empresa contratista tomar medidas para mitigar el daño provocado en la membrana de polietileno que funciona como barrera contra la humedad, producto de las intervenciones realizadas en el radier, específicamente en 11 casas ubicadas en las manzanas I1 y J1, causadas por el ajuste de las descargas de alcantarillado de los baños y cocinas, contraviniendo el punto 1.1.8.1, aislaciones y barreras, del capítulo B de las especificaciones técnicas (anexo N°2, fotos N°s30 a 33).

Foto N° 30
Perforación de radier en descargas de alcantarillado que interrumpe polietileno

Foto N° 31
Perforación de radier en descargas de alcantarillado que interrumpe polietileno

Foto N° 32
Perforación de radier en descargas de alcantarillado que interrumpe polietileno

Foto N° 33
Perforación de radier en descargas de alcantarillado que interrumpe polietileno
