INFORME FINAL

Servicio de Vivienda y Urbanización Metropolitano

Número de Informe: 18/2013
01 de octubre de 2013

INFORME FINAL N°18, DE 2013, SOBRE
AUDITORÍA A CONTRATOS DE OBRAS
DEL PROGRAMA RECUPERACIÓN DE
BARRIOS, EJECUTADOS POR EL
SERVICIO DE VIVIENDA Y URBANIZACIÓN
METROPOLITANO.

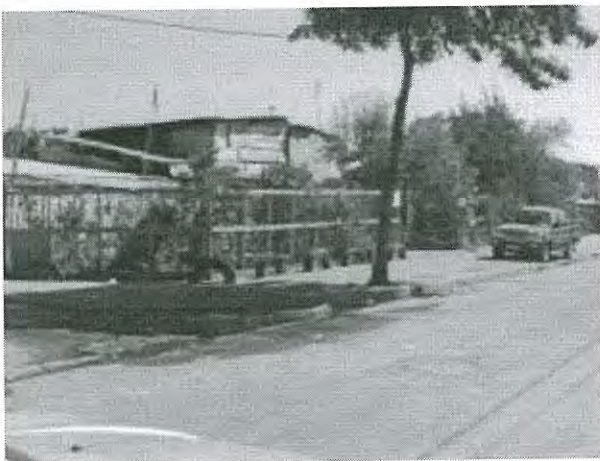
Cabe precisar que a la fecha de la visita practicada por esta Contraloría General no se habían iniciado las obras correspondientes a las plazas "Rayuela" y "Activa", por encontrarse ocupadas por pobladores.

"Plaza Rayuela" no intervenida, La Pintana.

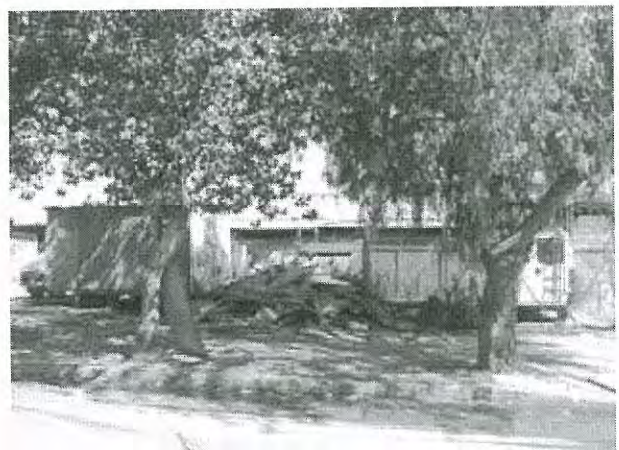
"Plaza Activa" no intervenida, La Pintana.

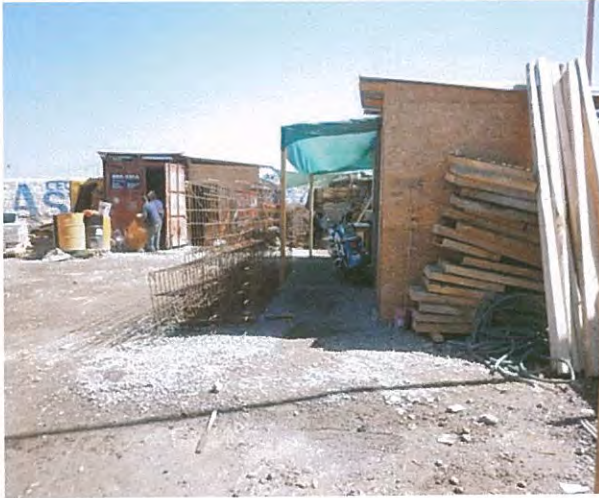
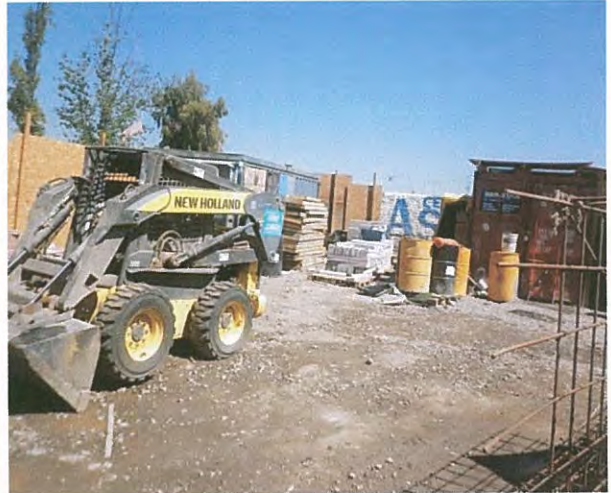
Fotos N°s 1 y 2

a) En los contratos "Habilitación sector poniente, Barrio Lo Sierra II" y "Mejoramiento de patios interiores y vías de acceso, Barrio Lo Sierra II", ambos de la comuna de Lo Espejo, contiguos entre sí y adjudicados a la misma empresa constructora, el servicio auditado pagó completamente el estado de pago N°1, de 26 de diciembre del mismo año -que incluyó la partida 1.1 "Instalación de Faenas"-, por \$11.203.320, en el primer contrato y \$10.067.751 en el segundo, según consta en los comprobantes de egreso N°s 31.541 y 31.542, ambos de 2012, respectivamente, en circunstancias que según se comprobó en terreno, compartían las mismas instalaciones (anexo N°3, fotos N°s 1 y 2).

Instalación de faenas compartida por los proyectos "Habilitación sector poniente, Barrio Lo Sierra II" y "Mejoramiento de patios interiores y vías de acceso, Barrio Lo Sierra II", comuna de Lo Espejo.

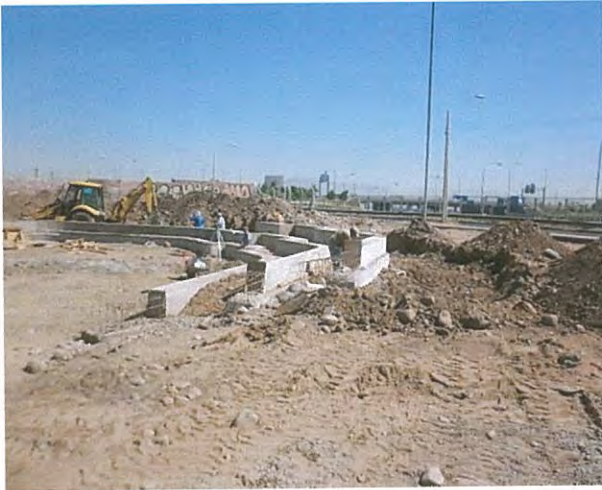
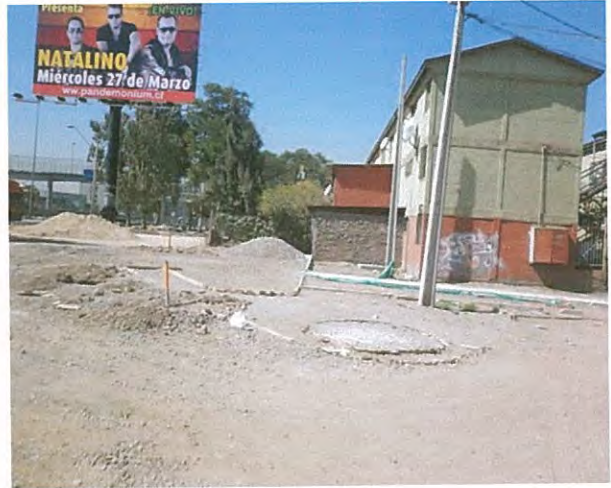
Fotos N°s 3 y 4

La obra "Habilitación sector poniente, Barrio Lo Sierra II", comuna de Lo Espejo, no cuenta con cierros provisionarios.

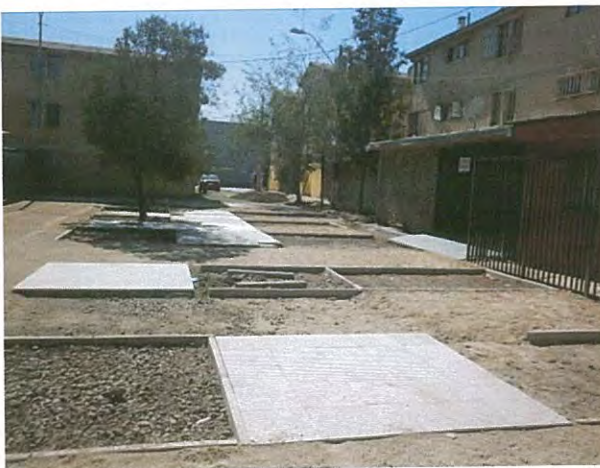
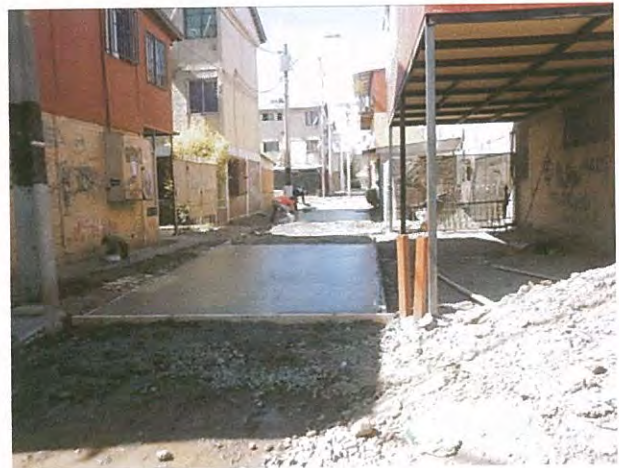
Fotos N°s 5 y 6

La obra "Mejoramiento de patios interiores y vías de acceso, Barrio Lo Sierra II", comuna de Lo Espejo, no cuenta con cierros provisionarios.

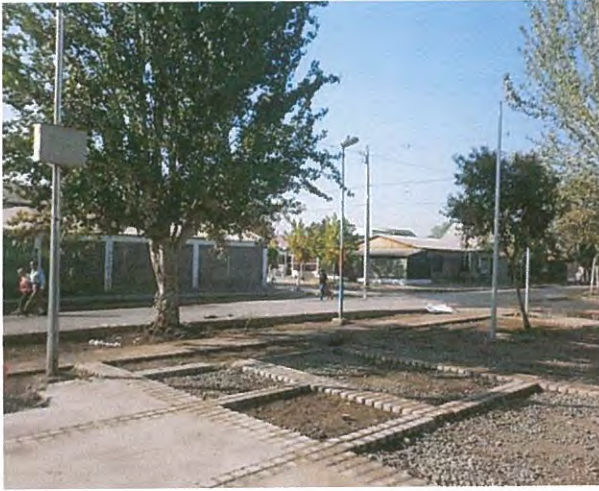
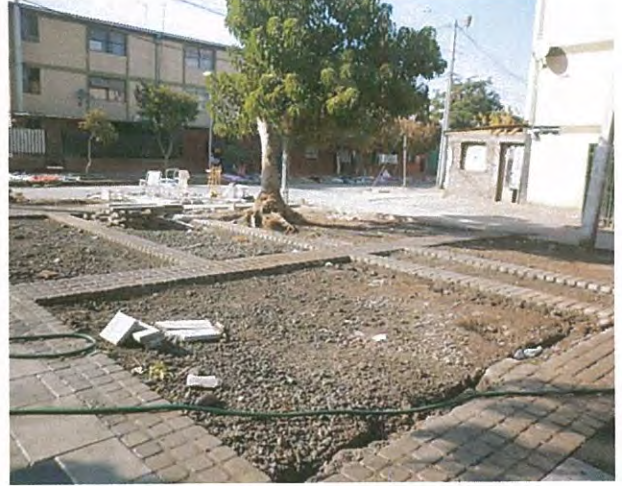
Fotos N^{os}7 y 8

b) En los mismos contratos identificados precedentemente, el SERVIU pagó la partida 1.3 "Cierros Provisorios", por \$3.596.270 en el estado de pago N°1 y \$1.812.300 en el estado de pago N°3, respectivamente, en circunstancias que según se verificó en terreno, al 26 de marzo del año en curso, los cierros no estaban instalados, transgrediendo lo exigido en el numeral 1.1 de las especificaciones técnicas, que entre otros aspectos, estableció que se debía aislar el perímetro de la obra con un cierre provisorio de dos metros de altura mínima (anexo N°3, fotos N°3 al 6). Del mismo modo, en el contrato "Mejoramiento de multicanchas y mejoramiento de áreas verdes y aceras de calle Santa Mercedes", comuna de San Bernardo, se pagó el 90% de dicha partida, por \$1.871.314 -ítem 1.2 del estado de pago N°1-, a pesar que en terreno se verificó que sólo se habían instalado cierros provisorios en dos de los siete sectores a intervenir, lo que equivale aproximadamente al 32% (anexo N°3, fotos N°7 y 8).

Plazas que no cuentan con cierros provisionarios y forman parte del proyecto "Mejoramiento de multicanchas y mejoramiento de áreas verdes y aceras de calle Santa Mercedes", comuna de San Bernardo.

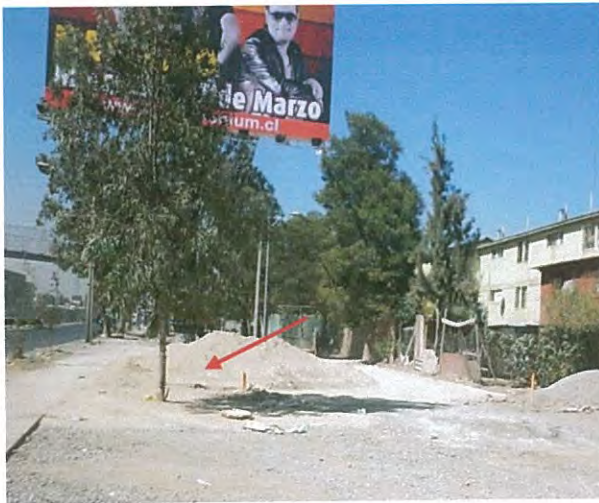
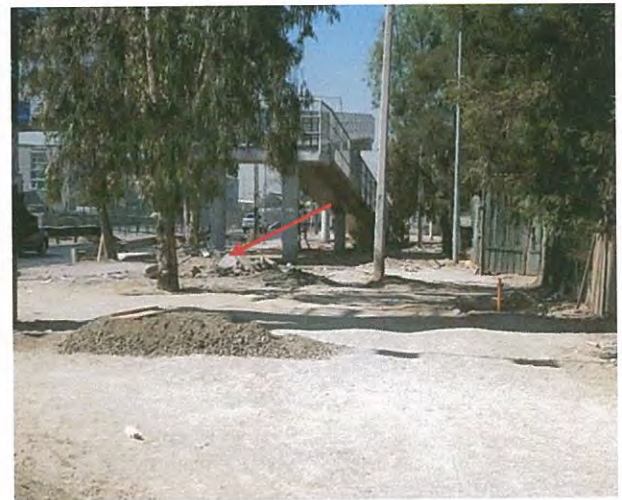
Fotos N^{os}9 y 10

Árboles que no cuentan con cercos de madera que los protejan, pertenecientes a la obra "Habilitación sector poniente, Barrio Lo Sierra II", comuna de Lo Espejo.

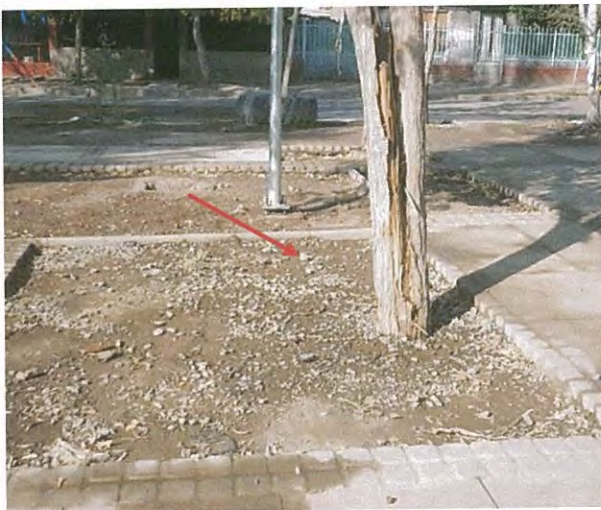
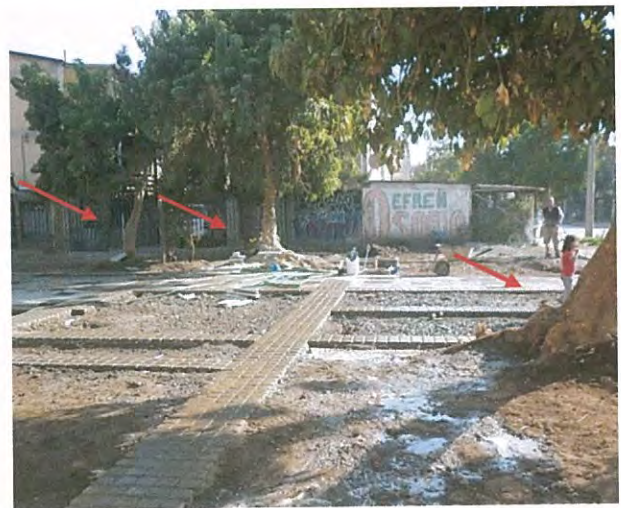
Fotos N^{os}11 y 12

c) En el contrato "Habilitación sector poniente, Barrio Lo Sierra II", comuna de Lo Espejo, se advirtió que en el estado de pago N°3, el servicio fiscalizado pagó completamente la partida 5.1.2 "Manejo Arbolado", por un total de \$806.640, sin embargo en terreno se constató la ausencia de los cercos de madera que debían estar distanciados a un metro del tronco de las especies, para protegerlas durante el transcurso de las faenas, según lo descrito en las correspondientes especificaciones técnicas (anexo N°3, fotos N°9 y 10). Situación similar se detectó en el contrato "Mejoramiento de multicanchas y mejoramiento de áreas verdes y aceras de calle Santa Mercedes", comuna de San Bernardo, en el cual se solucionó dicha partida en el estado de pago N°1, por \$5.613.960 (anexo N°3, fotos N°11 y 12), en circunstancias que tampoco estaba materializada.

Árboles que no cuentan con cercos de madera que los protejan, pertenecientes a la obra "Mejoramiento de multicanchas y mejoramiento de áreas verdes y aceras de calle Santa Mercedes", comuna de San Bernardo.

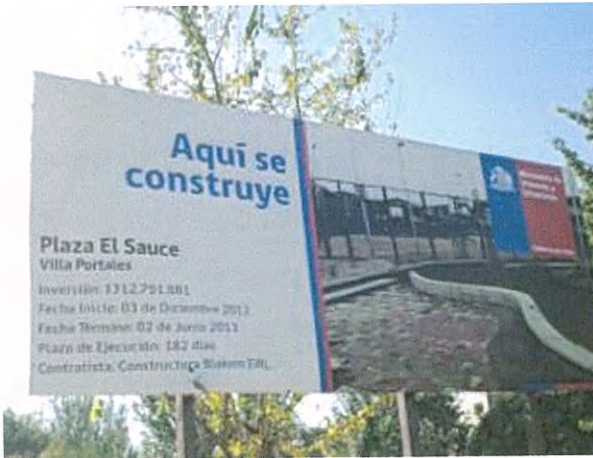
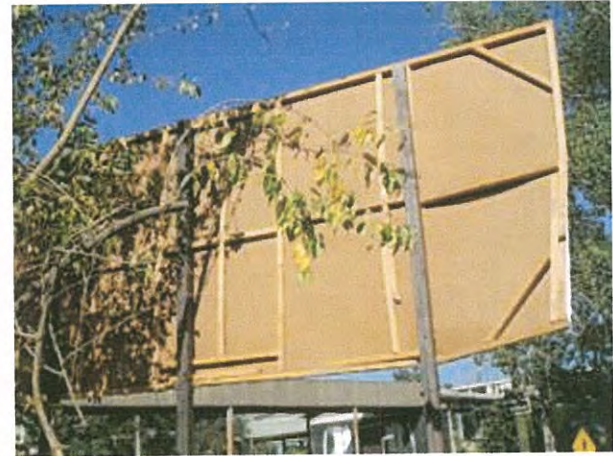
Fotos N^{os} 15 y 16

Letrero de obras proyecto "Ejecución de las obras plazuela El Sauce, Villa Portales", comuna de Estación Central, placa y bastidor de madera, dañado.

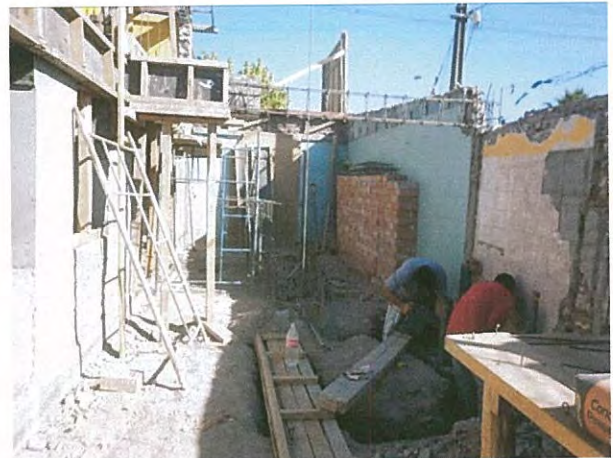
Foto N°24

Trabajadores sin implementos de seguridad, proyecto "Sede comunitaria sector D Santa Adriana", comuna de Lo Espejo.

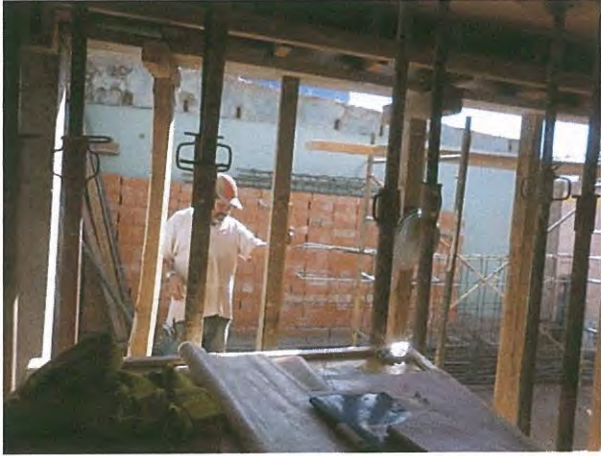
Foto N°25

Trabajadores sin implementos de seguridad, proyecto "Sede comunitaria sector D Santa Adriana", comuna de Lo Espejo.

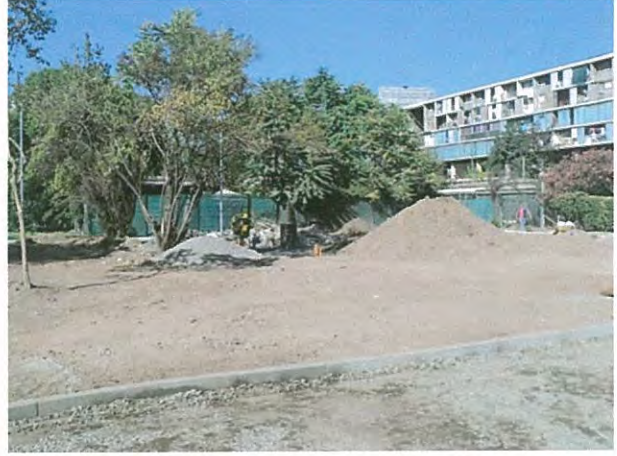
Foto N°26

Plaza Jacarandá, comuna de Estación Central, falta señalética de seguridad.

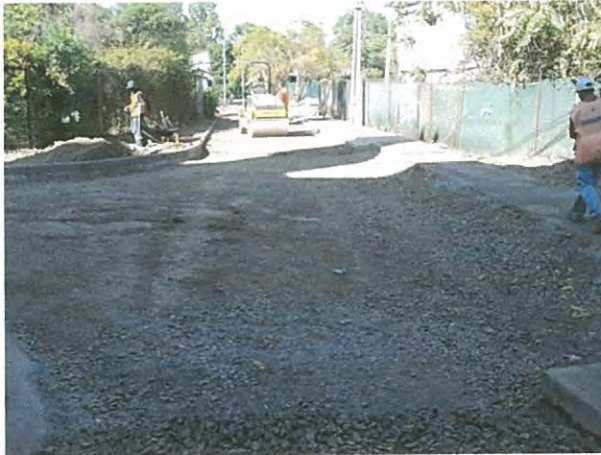
Fotos N°27 y 28

Plaza Jacarandá, comuna de Estación Central, falta señalética de seguridad y tránsito en calles intervenidas.
