REMITE INFORME FINAL N° 249, DE 2015,
SOBRE INSPECCIÓN A LAS OBRAS DE
PAVIMENTACIÓN DEL CONTRATO
"CONSERVACIÓN VÍAS TRANSANTIAGO"
EJECUTADAS EN LA COMUNA DE
RENCA, POR EL SERVICIO DE VIVIENDA
Y URBANIZACIÓN METROPOLITANO.

Número de Informe: 249/2015
16 de noviembre del 2015

INFORME FINAL N° 249, DE 2015, SOBRE
INSPECCIÓN A LAS OBRAS DE
PAVIMENTACIÓN DEL CONTRATO
"CONSERVACIÓN VÍAS TRANSANTIAGO"
EJECUTADAS EN LA COMUNA DE RENCA,
POR EL SERVICIO DE VIVIENDA Y
URBANIZACIÓN METROPOLITANO.

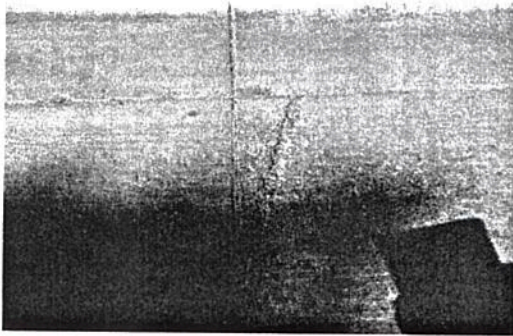
Fotografía N° 1

Lugar: Calle Puerto Montt, frente a N° 3.280, Renca. Observación: Fisuras y grietas.

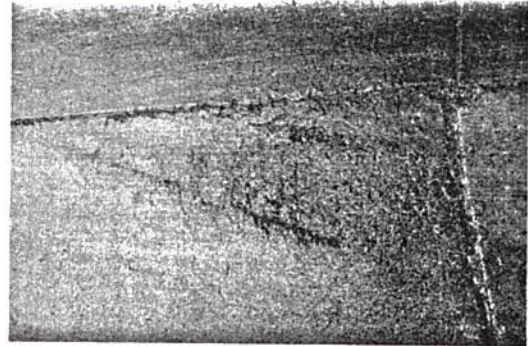
Fotografía N° 2

Lugar: Calle Puerto Montt, frente a N° 3.235, Renca. Observación: Grieta en bloque.

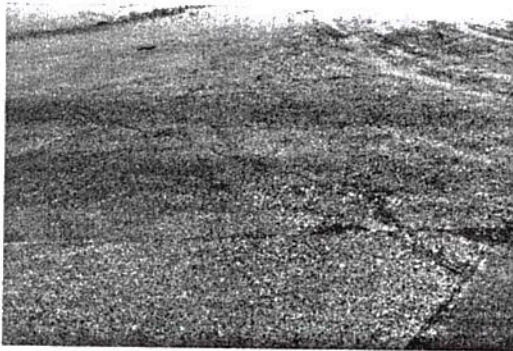
Fotografía N° 3

Lugar: Calle Puerto Montt, en cruce con calle Camino Lo Ruiz, Renca. Observación: Fisuras y grietas.

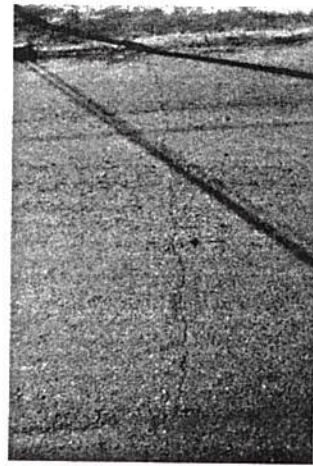
Fotografía N° 4

Lugar: Calle Fresia, frente a poste N° 2, Renca. Observación: Fisuras y grietas.

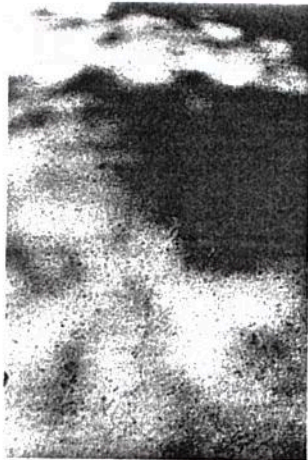
Fotografía N° 5

Lugar: Calle Fresia, frente a poste N° 2, Renca. Observación: Fisuras y grietas.

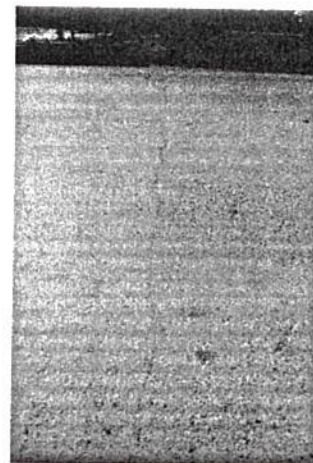
Fotografía N° 6

Lugar: Calle Fresia, frente a poste N° 3, Renca. Observación: Fisuras y grietas.

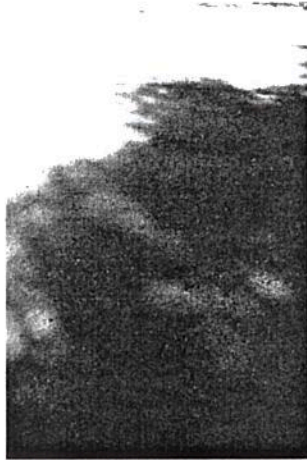
Fotografía N° 7

Lugar: Calle Fresia, en cruce con pasaje Los Changos, Renca. Observación: Fisuras y grietas.

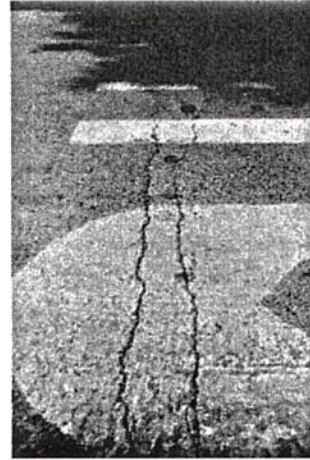
Fotografía N° 8

Lugar: Calle Fresia, cercano a cruce con pasaje Los Araucanos, Renca. Observación: Fisuras y grietas.

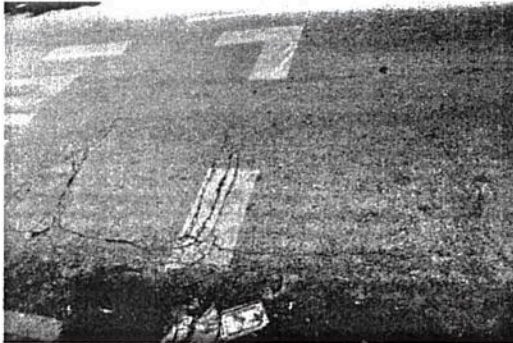
Fotografía N° 9

Lugar: Calle Fresia, cercano a cruce con pasaje Los Araucanos, Renca. Observación: Hundimiento localizado.

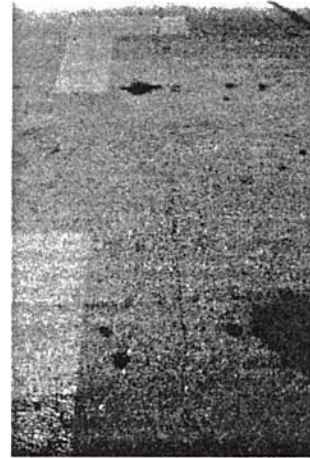
Fotografía N° 10

Lugar: Calle Fresia, cercano a cruce con pasaje Arica, Renca. Observación: Fisuras y grietas.

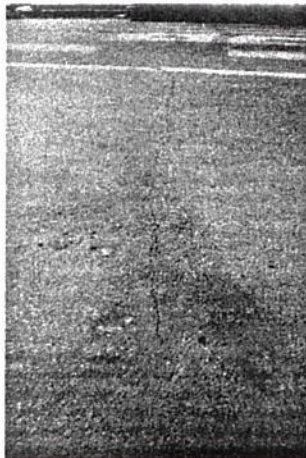
Fotografía N° 11

Lugar: Calle Fresia, cercano a cruce con pasaje Arica, Renca. Observación: Fisuras y grietas.

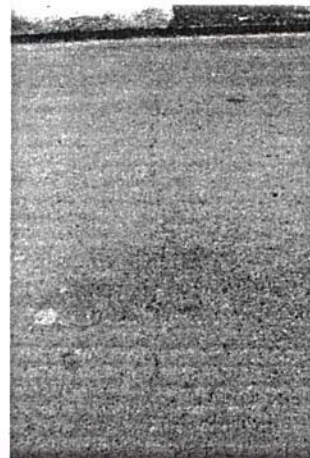
Fotografía N° 12

Calle Fresia	Entre los pasajes Purén y Chiquihue	Fisuras y grietas	15 m	Anexo N° 2, fotografías N°s 12 a la 14
Calle Fresia	Entre los pasajes Chiquihue y los Fueguinos	Grieta en bloque	1 m ²	Anexo N° 2, fotografía N° 15
Calle Fresia	Entre los pasajes Los Acebos y Los Hinojos	Hundimiento localizado	3.6 m ²	Anexo N° 2, fotografía N° 16
Calle Fresia	En cruce con pasaje Los Azahares	Fisuras y grietas	5 m	Anexo N° 2, fotografía N° 17
Calle Fresia	Entre los pasajes Los Mapuches y Los Quelles	Fisuras y grietas	6 m	Anexo N° 2, fotografía N° 18
Calle Fresia	Entre los pasajes Los Quelles y Los Yaganes	Fisuras y grietas	30.5 m	Anexo N° 2, fotografías N°s 19 a la 21
Calle Fresia	Entre los pasajes Amazonas y Los Alacalufes	Fisuras y grietas	7 m	Anexo N° 2, fotografía N° 22
Calle Fresia	Entre los pasajes Los Patagones y Los Cuncos	Grieta en bloque	3.6 m ²	Anexo N° 2, fotografía N° 23
Calle Fresia	Entre los pasajes Los Pehuenches y Los Cunches	Fisuras y grietas	7 m	Anexo N° 2, fotografía N° 24

Lugar: Calle Fresia, entre los pasajes Purén y Chiquihue, Renca. Observación: Fisuras y grietas.

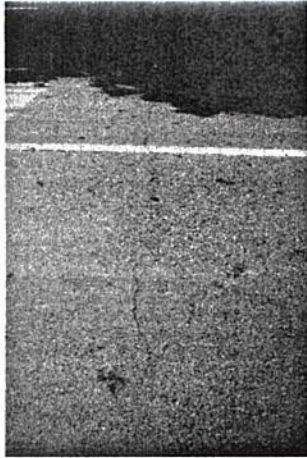
Fotografía N° 13

Lugar: Calle Fresia, entre los pasajes Purén y Chiquihue, Renca. Observación: Fisuras y grietas.

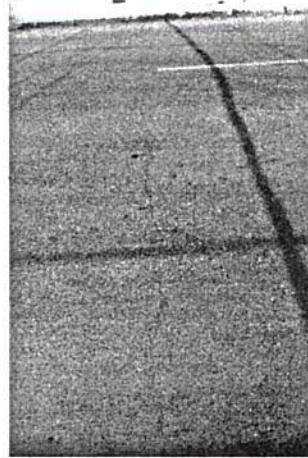
Fotografía N° 14

Lugar: Calle Fresia, entre los pasajes Purén y Chiquihue, Renca. Observación: Fisuras y grietas.

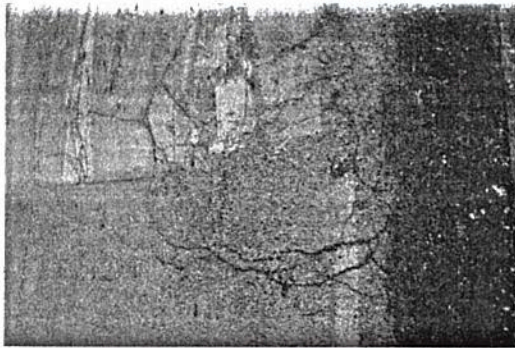
Fotografía N° 15

Lugar: Calle Fresia, entre los pasajes Chiquihue y los Faguinos, Renca. Observación: Grieta en bloque.

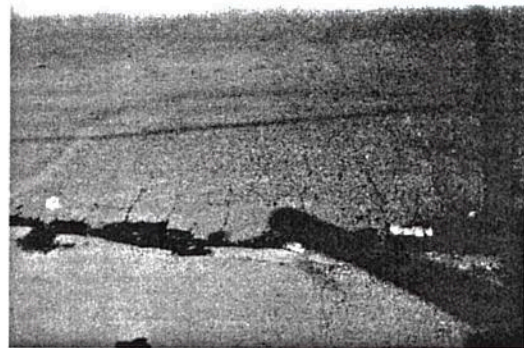
Fotografía N° 16

Lugar: Calle Fresia, entre los pasajes Los Acebos y Los Hinojos, Renca. Observación: Hundimiento localizado.

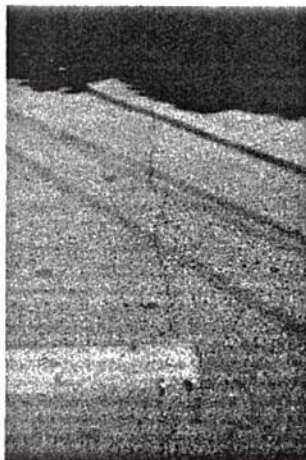
Fotografía N° 17

Lugar: Calle Fresia, en cruce con pasaje Los Azahares, Renca. Observación: Fisuras y grietas.

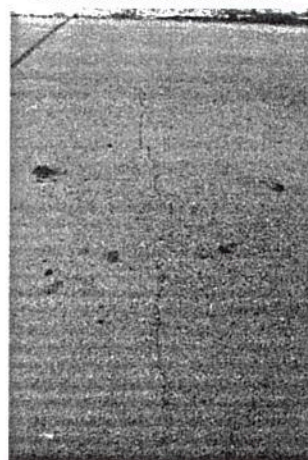
Fotografía N° 18

Lugar: Calle Fresia, entre los pasajes Los Mapuches y Los Quelles, Renca. Observación: Fisuras y grietas.

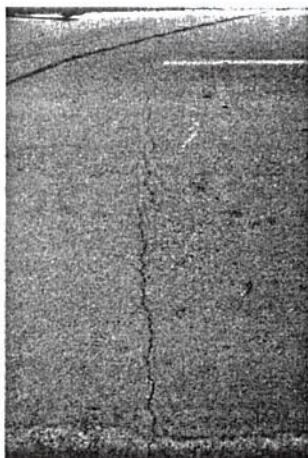
Fotografía N° 19

Lugar: Calle Fresia, entre los pasajes Los Quelles y Los Yaganes, Renca. Observación: Fisuras y grietas.

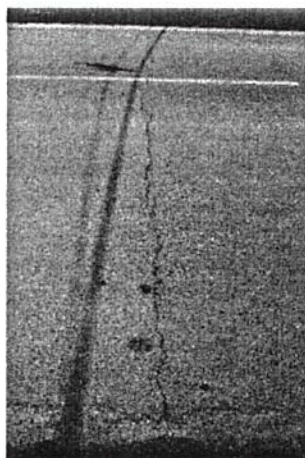
Fotografía N° 20

Lugar: Calle Fresia, entre los pasajes Los Quelles y Los Yaganes, Renca. Observación: Fisuras y grietas.

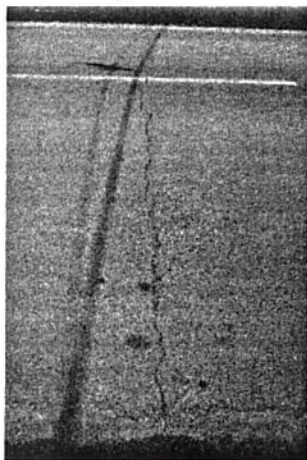
Fotografía N° 21

Lugar: Calle Fresia, entre los pasajes Los Quelles y Los Yaganes, Renca. Observación: Fisuras y grietas.

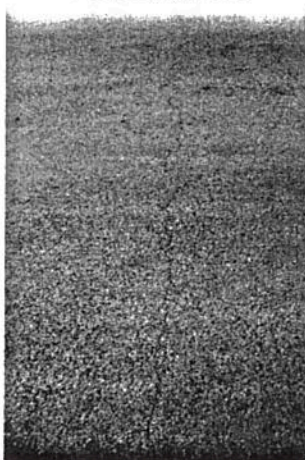
Fotografía N° 22

Lugar: Calle Fresia, entre los pasajes Amazonas y Los Alcalufes, Renca. Observación: Hundimiento localizado.

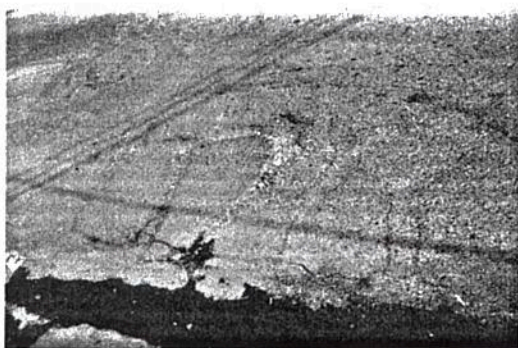
Fotografía N° 23

Lugar: Calle Fresia, Entre los pasajes Los Patagones y Los Cuncos, Renca. Observación: Grieta en bloque.

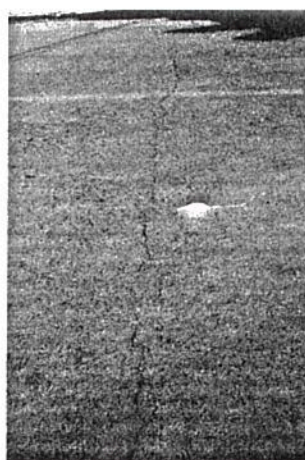
Fotografía N° 24

Lugar: Calle Fresia, entre los pasajes Los Pehuenches y Los Cunches, Renca. Observación: Fisuras y grietas.

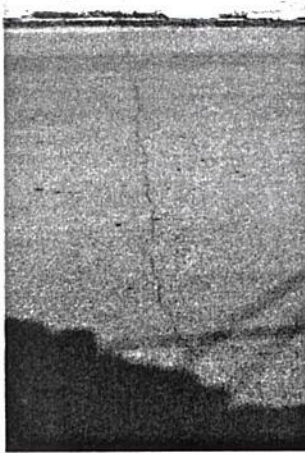
Fotografía N° 25

Lugar: Calle Fresia, entre los pasajes Los Cunches y Los Atacameños, Renca. Observación: Fisuras y grietas.

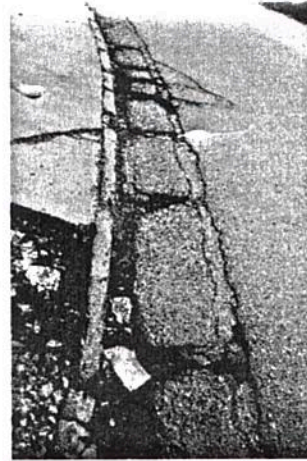
Fotografía N° 26

Lugar: Calle Fresia, entre los pasajes Los Atacameños y Los Tulipanes, Renca. Observación: Grieta en bloque.

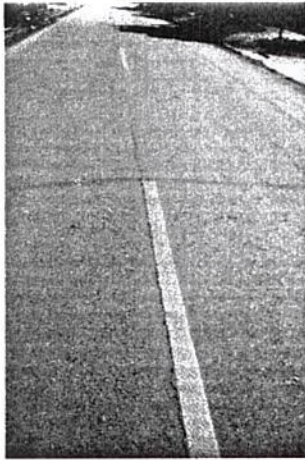
Fotografía N° 27

Lugar: Calle Fresia, entre las calles Puerto Montt y Apóstol Santiago, Renca. Observación: Fisuras y grietas.

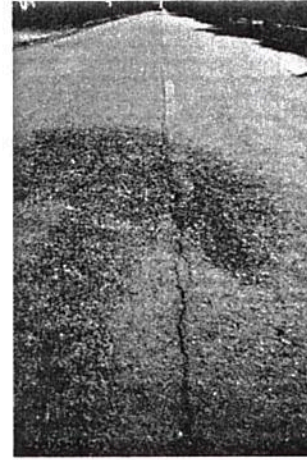
Fotografía N° 28

Lugar: Calle Fresia, entre las calles Puerto Montt y Apóstol Santiago, Renca. Observación: Fisuras y grietas.

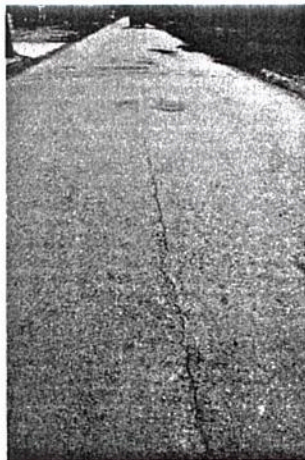
Fotografía N° 29

Lugar: Calle Fresia, entre las calles Puerto Montt y Apóstol Santiago, Renca. Observación: Fisuras y grietas.

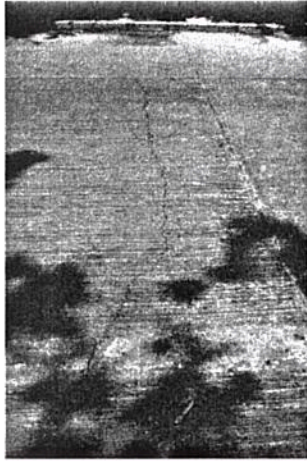
Fotografía N° 31

Lugar: Calle Los Acacios, cercano a cruce con
pasaje 2, Renca. Observación: Fisuras y grietas.
