REMITE INFORME FINAL N° 250, DE 2015,  
SOBRE INSPECCIÓN A LAS OBRAS DE  
PAVIMENTACIÓN DEL CONTRATO  
"CONSERVACIÓN VÍAS TRANSANTIAGO"  
EJECUTADO EN LA COMUNA DE LA  
CISTERNA, POR EL SERVICIO DE  
VIVIENDA Y URBANIZACIÓN  
METROPOLITANO.

**Número de Informe: 250/2015  
10 de noviembre del 2015**

INFORME FINAL N° 250, DE 2015, SOBRE  
INSPECCIÓN A LAS OBRAS DE  
PAVIMENTACIÓN DEL CONTRATO  
"CONSERVACIÓN VÍAS TRANSANTIAGO"  
EJECUTADO EN LA COMUNA DE LA  
CISTERNA, POR EL SERVICIO DE  
VIVIENDA Y URBANIZACIÓN  
METROPOLITANO.

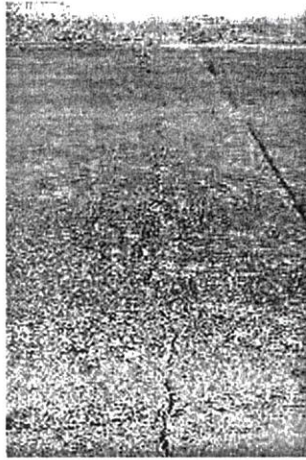
Fotografía N° 1

| PARTIDA | DETALLE | HALLAZGO | RESPALDO | RESPUESTA DEL SERVICIO | ANÁLISIS CONTRALORÍA |
|---|---|---|---|---|---|
| D) 22 y D)24<br>- Calzada HVC<br>e=0,19 m<br><br>- Calzada HVC<br>e=0,18 m | Comprende el suministro y colocación de un pavimento de hormigón de 19 y 18 centímetros de espesor. | <p>En algunos sectores de los pavimentos ejecutados en la avenida Goycolea y en la calle Los Nogales, se detectó la existencia de fisuras y grietas.</p> <p>Al respecto, el artículo 127, del decreto N° 236, de 2002, del Ministerio de Vivienda y Urbanismo, que Aprueba Bases Generales Reglamentarias de Contratación de Obras para los Servicios de Vivienda y Urbanización, señala que "Durante el plazo de garantía del contrato, el SERVIU usará o explotará la obra como estime conveniente. El contratista será siempre responsable de todos los defectos que presente la ejecución de la obra, y deberá repararlos a su costa, a menos que ellos se deban al uso o explotación inadecuada de ella. Si no lo hiciere, el SERVIU procederá a hacer efectiva la boleta bancaria de garantía que cauciona el buen comportamiento y la buena ejecución de las obras, para cubrir los gastos de reparaciones y defectos de las mismas (...)"</p> | Anexos N°s 1 y 2 (fotografías N°s 1 a la 5, y 9 a la 10) | El SERVIU Metropolitano citó a la empresa contratista con objeto de verificar en terreno el estado de las calles y las reparaciones que ellas requerían, otorgando un plazo para realizarlas, las que fueron ejecutadas de manera conforme, adjuntando en su respuesta un informe fotográfico de respaldo. | En virtud de los antecedentes expuestos y verificadas las reparaciones en terreno se da por subsanada la observación. |

| SECTOR | | PATOLOGÍA | MAGNITUD (*) | REFERENCIA FOTOGRAFICA |
|---|---|---|---|---|
| Avenida Goycolea | Frente a N° 1.136 | Fisuras y grietas | 1 m <sup>2</sup> | Anexo N° 2, fotografía N° 1 |

Lugar: Avenida Goycolea, frente a N° 1.136, La Cisterna. Observación: Fisuras y grietas.

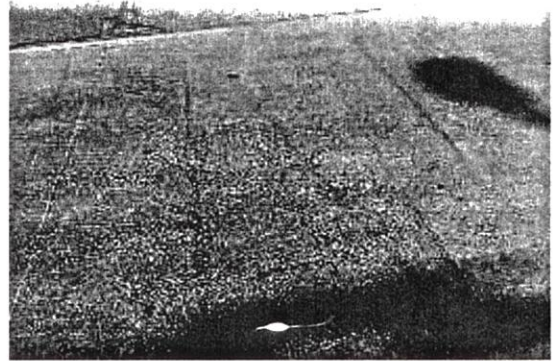
Fotografía N° 2

| SECTOR | | PATOLOGÍA | MAGNITUD (*) | REFERENCIA FOTOGRAFICA |
|---|---|---|---|---|
| Avenida Goycolea | En cruce con calle Santa Josefina | Fisuras y grietas | 2.5 m <sup>2</sup> | Anexo N° 2, fotografía N° 2 |

Lugar: Avenida Goycolea, en cruce con calle Santa Josefina, La Cisterna. Observación: Fisuras y grietas.

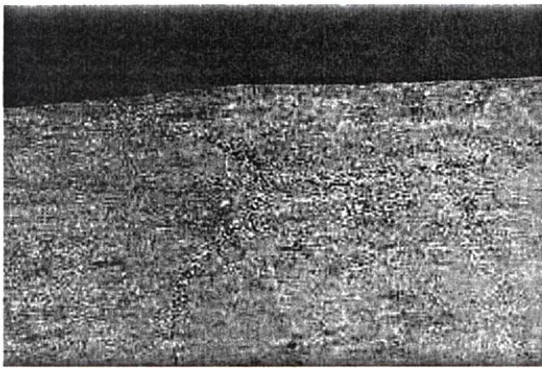
Fotografía N° 3

| SECTOR | | PATOLOGÍA | MAGNITUD (*) | REFERENCIA FOTOGRAFICA |
|---|---|---|---|---|
| Avenida Goycolea | Frente a N° 104 | Fisuras y grietas | 2.5 m <sup>2</sup> | Anexo N° 2, fotografía N° 3 |

Lugar: Avenida Goycolea, frente a N° 104, La Cisterna. Observación: Fisuras y grietas.

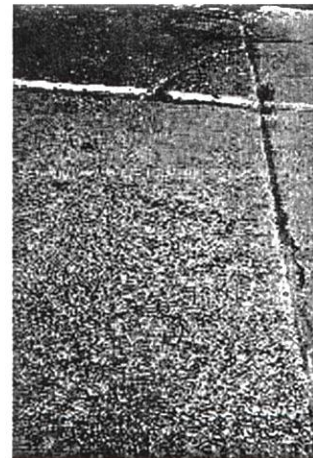
Fotografía N° 4

| SECTOR | | PATOLOGÍA | MAGNITUD (*) | REFERENCIA FOTOGRAFICA |
|---|---|---|---|---|
| Calle Sergio Ceppi | Frente N° 0151 | Fisuras y grietas | 1.6 m <sup>2</sup> | Anexo N° 2, fotografía N° 4 |

Lugar: Calle Sergio Ceppi, frente a N° 0151, La Cisterna. Observación: Fisuras y grietas.

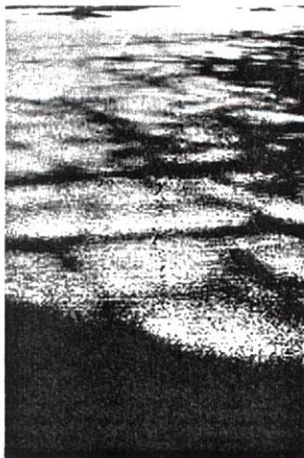
Fotografía N° 5

| SECTOR | | PATOLOGÍA | MAGNITUD (*) | REFERENCIA FOTOGRAFICA |
|---|---|---|---|---|
| Calle Sergio Ceppi | En esquina con calle San Luis | Fisuras y grietas | 1.6 m <sup>2</sup> | Anexo N° 2, fotografía N° 5 |

Lugar: Calle Sergio Ceppi, en esquina con calle San Luis, La Cisterna. Observación: Fisuras y grietas.

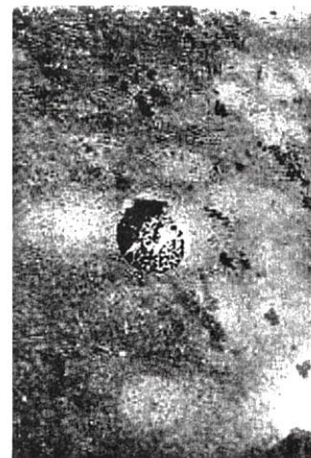
Fotografía N° 6

| PARTIDA | DETALLE | OBSERVACIÓN | NORMA VULNERADA | RESPALDO | RESPUESTA DEL SERVICIO | ANÁLISIS CONTRALORÍA |
|---|---|---|---|---|---|---|
| J) 49 y J) 50<br>Extracción<br>Testigo<br>Flexotracción y<br>Extracción<br>Testigo Espesor | Considera la<br>extracción y<br>ensayo de<br>testigos, cada<br>1.000 m <sup>2</sup> de<br>calzadas o<br>menos. | En los pavimentos<br>ejecutados en la calle<br>Argentina se advirtió la<br>presencia de<br>perforaciones por<br>extracción de testigos<br>sin tapar. | El artículo 3.12 "Puesta en Servicio" de<br>las especificaciones técnicas del<br>proyecto señala, en lo que interesa, que<br>"Previo a la recepción final del<br>pavimento el contratista rellenará las<br>perforaciones que se realicen en la losa<br>como producto de la extracción de<br>testigos (...)" | Anexos<br>N°s 1 y 2<br>(fotografías<br>N°s 6 a la 8) | El SERVIU Metropolitano citó a<br>la empresa contratista con<br>objeto de verificar en terreno el<br>estado de las calles y las<br>reparaciones que ellas<br>requerían, otorgando un plazo<br>para realizarlas, las que fueron<br>ejecutadas de manera<br>conforme, adjuntandc en su<br>respuesta un informe<br>fotográfico de respaldo. | En virtud de los<br>antecedentes expuestos<br>y verificados los trabajos<br>en terreno, se da por<br>subsanada la<br>observación. |

| SECTOR | | PATOLOGÍA | MAGNITUD (*) | REFERENCIA FOTOGRAFICA |
|---|---|---|---|---|
| Calle Argentina | Frente a N° 9.185 | Testigos sin tapar | 1 un | Anexo N° 2, fotografía N° 6 |

Lugar: Calle Argentina, frente a N° 9.185, La Cisterna. Observación: Testigo sin tapar.

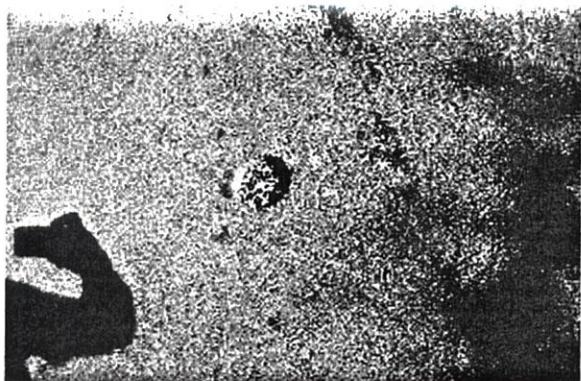
Fotografía N° 7

| SECTOR | | PATOLOGÍA | MAGNITUD (*) | REFERENCIA FOTOGRAFICA |
|---|---|---|---|---|
| Calle Argentina | Cercano a esquina con calle Perú | Testigos sin tapar | 1 un | Anexo N° 2, fotografía N° 7 |

Lugar: Calle Argentina, cercano a esquina con calle Perú,  
La Cisterna. Observación: Testigo sin tapar.

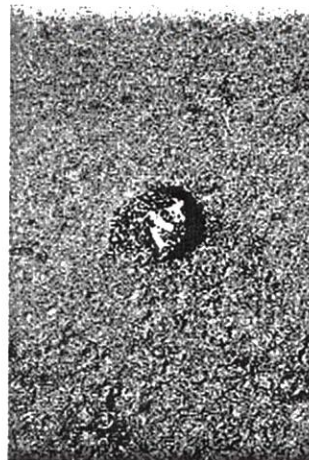
Fotografía N° 8

| SECTOR | | PATOLOGÍA | MAGNITUD (*) | REFERENCIA FOTOGRAFICA |
|---|---|---|---|---|
| Calle Argentina | Frente a N° 9.263 | Testigos sin tapar | 1 un | Anexo N° 2, fotografía N° 8 |

Lugar: Calle Argentina, frente a N° 9.263, La Cisterna.  
Observación: Testigo sin tapar.

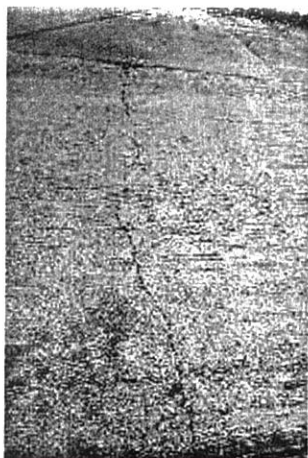
Fotografía N° 9

| SECTOR | | PATOLOGÍA | MAGNITUD (*) | REFERENCIA FOTOGRAFICA |
|---|---|---|---|---|
| Calle Los Nogales | En esquina con Avenida Lo Espejo | Fisuras y grietas | 2 m <sup>2</sup> | Anexo N° 2, fotografías N° 9 y 10 |

Lugar: Calle Los Nogales, en esquina con Avenida Lo  
Espejo, La Cisterna. Observación: Fisuras y grietas.

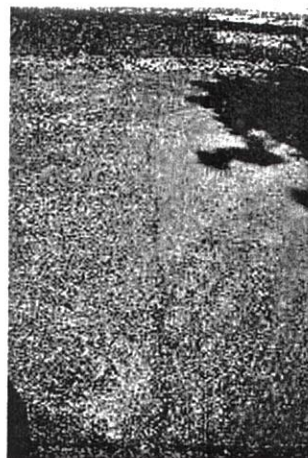
Fotografía N° 10

Lugar: Calle Los Nogales, en esquina con Avenida Lo  
Espejo, La Cisterna. Observación: Fisuras y grietas.
