REMITE INFORME FINAL N° 88, DE 2015,  
SOBRE INSPECCIÓN A LAS OBRAS DE  
PAVIMENTACIÓN DEL CONTRATO  
"PROGRAMA DE PAVIMENTOS  
PARTICIPATIVOS, LLAMADO VIGÉSIMO  
PRIMERO, AGRUPACIÓN N° 2",  
EJECUTADAS EN LA COMUNA DE  
PUENTE ALTO POR EL SERVICIO DE  
VIVIENDA Y URBANIZACIÓN  
METROPOLITANO.

## INSPECCIÓN DE OBRA PÚBLICA

Número de Informe: 88/2015  
16 de noviembre del 2015

INFORME FINAL N° 88, DE 2015, SOBRE  
INSPECCIÓN A LAS OBRAS DE  
PAVIMENTACIÓN DEL CONTRATO  
"PROGRAMA DE PAVIMENTOS  
PARTICIPATIVOS, LLAMADO VIGÉSIMO  
PRIMERO, AGRUPACIÓN N° 2",  
EJECUTADAS EN LA COMUNA DE PUENTE  
ALTO POR EL SERVICIO DE VIVIENDA Y  
URBANIZACIÓN METROPOLITANO.

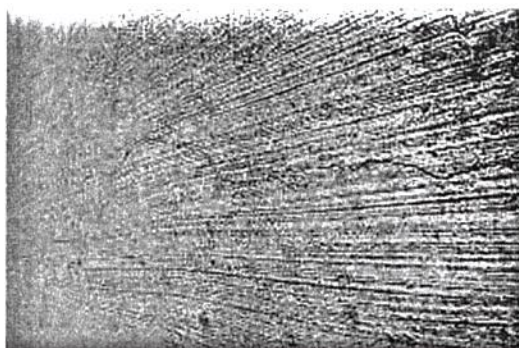
| SECTOR | | PATOLOGÍA | MAGNITUD (*) | REFERENCIA FOTOGRÁFICA |
|---|---|---|---|---|
| Pasaje Río Miño | Entre calle Islas Baleares y 4 Oriente | Fisuras | 2 m <sup>2</sup> | Anexo N°2, fotografías N°s1 a la 2 |

Fotografía N° 1  
Lugar: Pasaje Río Miño, en esquina Calle Islas Baleares,  
Puente Alto.  
Observación: Fisura.

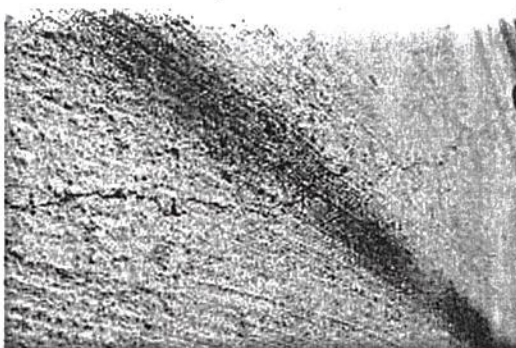
Fotografía N° 2  
Lugar: Pasaje Río Miño, en esquina Calle Islas Baleares,  
Puente Alto.  
Observación: Fisura.

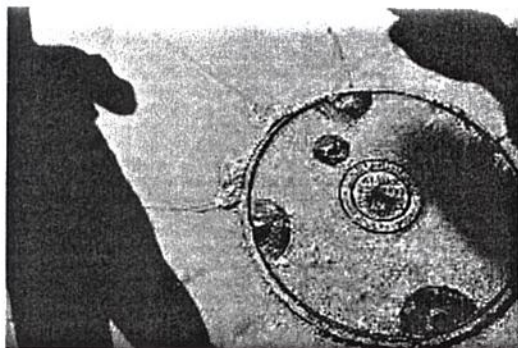
| SECTOR | | PATOLOGÍA | MAGNITUD (*) | REFERENCIA FOTOGRÁFICA |
|---|---|---|---|---|
| Pasaje Río Duero | Entre calle Islas Baleares y 4 Oriente | Fisuras | 1 m <sup>2</sup> | Anexo N°2, fotografías N°s3 a la 4 |

Fotografía N° 3  
Lugar: Pasaje Río Duero, en esquina Calle 4 Oriente,  
Puente Alto.  
Observación: Fisura.

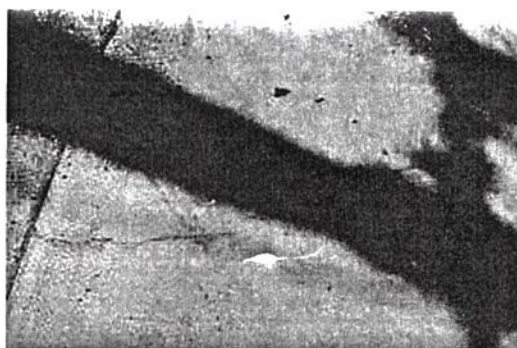
Fotografía N° 4  
Lugar: Pasaje Río Duero, en esquina Calle Islas Baleares,  
Puente Alto.  
Observación: Fisura.

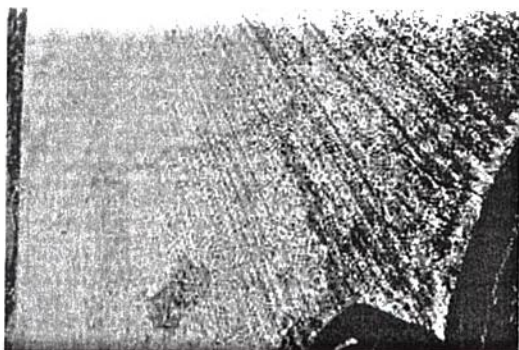
| SECTOR | | PATOLOGÍA | MAGNITUD (*) | REFERENCIA FOTOGRÁFICA |
|---|---|---|---|---|
| Pasaje Río Ebro | Entre calle Islas Baleares y 4 Oriente | Fisuras y bache | 2.4 m <sup>2</sup> | Anexo N°2, fotografías N°s5 a la 6 |

Fotografía N° 5  
Lugar: Pasaje Río Ebro, en esquina Calle 4 Oriente,  
Puente Alto.  
Observación: Fisura.

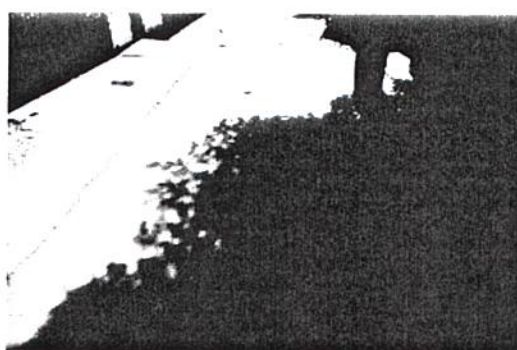
Fotografía N° 6  
Lugar: Pasaje Río Ebro, frente N° 2.771, Puente Alto.  
Observación: Bache.

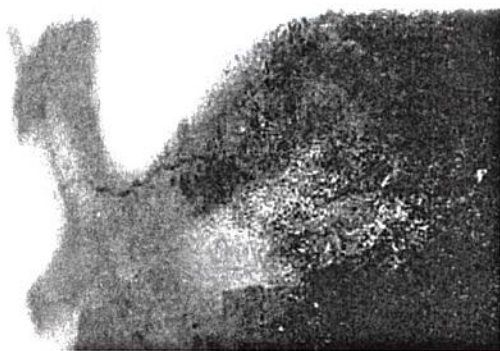
| SECTOR | | PATOLOGÍA | MAGNITUD (*) | REFERENCIA FOTOGRÁFICA |
|---|---|---|---|---|
| Pasaje Río Guadalquivir | Entre Av. Luis Matte Larraín y Pje. Río Duero | Fisuras y grietas | 1.5 m <sup>2</sup> | Anexo N°2, fotografías N°s7 a la 8 |

Fotografía N° 7  
Lugar: Pasaje Río Guadalquivir, en esquina Av. Luis Matte  
Larraín, Puente Alto.  
Observación: Grieta.

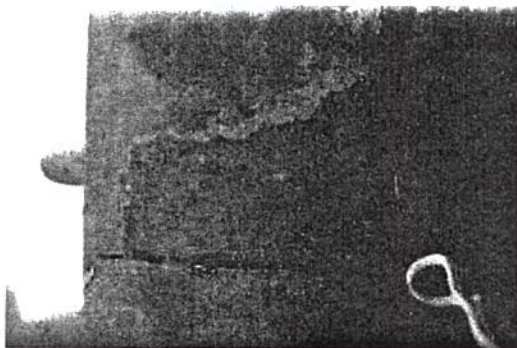
Fotografía N° 8  
Lugar: Pasaje Río Guadalquivir, frente N° 2.772, Puente  
Alto.  
Observación: Fisura.

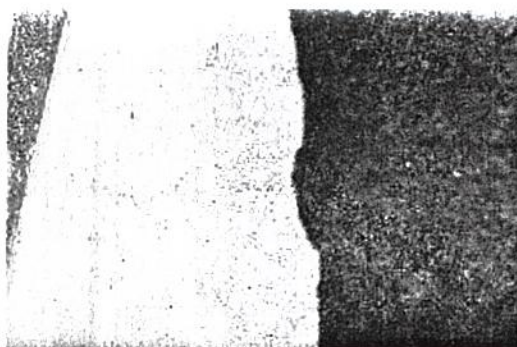
| SECTOR | | PATOLOGÍA | MAGNITUD (*) | REFERENCIA FOTOGRÁFICA |
|---|---|---|---|---|
| Pasaje Río Guadiana | Entre calle Islas Baleares y 4 Oriente | Fisuras | 2.8 m <sup>2</sup> | Anexo N°2, fotografías N°s9 a la 10 |

Fotografía N° 9  
Lugar: Pasaje Río Guadiana, en esquina 4 Oriente, Puente  
Alto.  
Observación: Fisura.

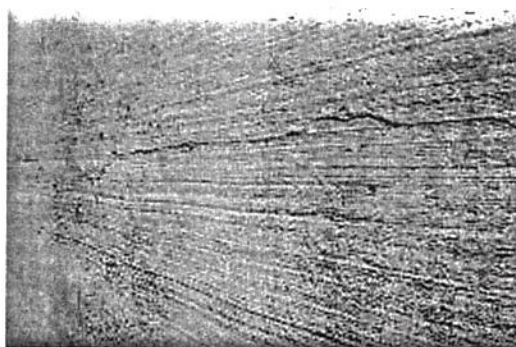
Fotografía N° 10  
Lugar: Pasaje Río Guadiana, en esquina Pasaje  
Guadalquivir, Puente Alto.  
Observación: Fisura.

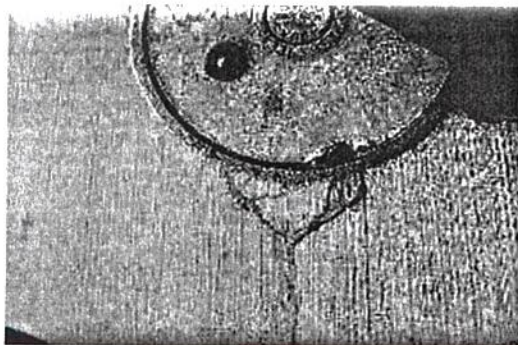
| SECTOR | | PATOLOGÍA | MAGNITUD (*) | REFERENCIA FOTOGRÁFICA |
|---|---|---|---|---|
| Pasaje Río Tormes | Entre calle Islas Canarias y Pje. Río Duero | Fisuras | 0.5 m <sup>2</sup> | Anexo N°2, fotografía N°11 |

Fotografía N° 11  
Lugar: Pasaje Río Tormes, en cruce Pasaje Río Miño,  
Puente Alto.  
Observación: Fisura.

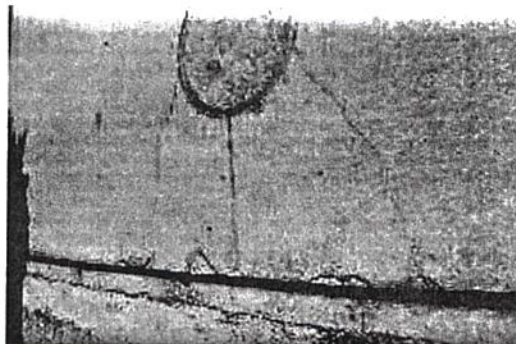
| SECTOR | | PATOLOGÍA | MAGNITUD (*) | REFERENCIA FOTOGRÁFICA |
|---|---|---|---|---|
| Pasaje Padre Francisco Gun Bayer | Entre calle Valle Central y Av. Gabriela Oriente | Fisuras y grietas | 4.6 m <sup>2</sup> | Anexo N°2, fotografías N°s12 a la 14 |

Fotografía N° 12  
Lugar: Pasaje Padre Francisco Gun Bayer, frente  
N° 3.265, Puente Alto.  
Observación: Fisura.

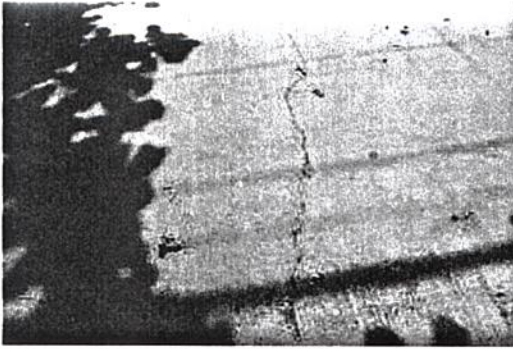
Fotografía N° 13  
Lugar: Pasaje Padre Francisco Gun Bayer, frente N° 3.308,  
Puente Alto.  
Observación: Grieta.

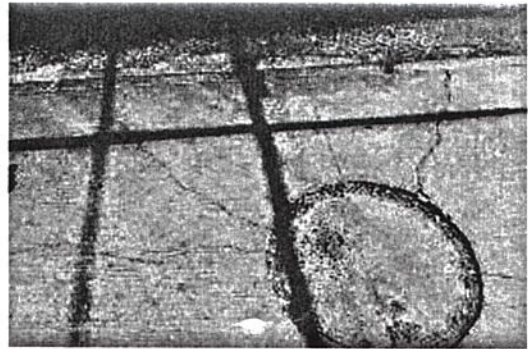
Fotografía N° 14  
Lugar: Pasaje Padre Francisco Gun Bayer, en esquina Av.  
Gabriela Oriente, Puente Alto.  
Observación: Fisura.

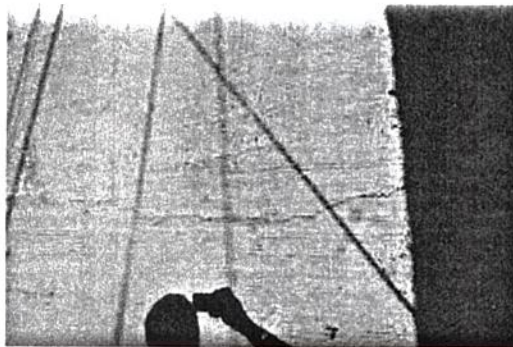
| SECTOR | | PATOLOGÍA | MAGNITUD (*) | REFERENCIA FOTOGRÁFICA |
|---|---|---|---|---|
| Pasaje Enrique Vergara Pinto | Entre calle Valle Central y Av. Gabriela Oriente | Fisuras y grietas | 4.8 m <sup>2</sup> | Anexo N°2, fotografías N°s15 a la 17 |

Fotografía N° 15  
Lugar: Pasaje Enrique Vergara Pinto, en esquina Calle Valle  
Central, Puente Alto.  
Observación: Fisura.

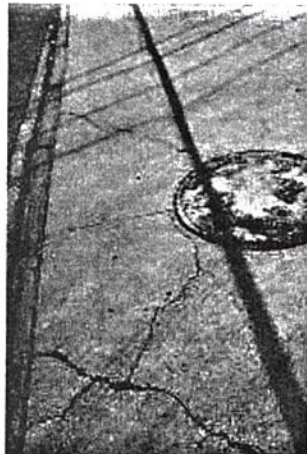
Fotografía N° 17  
Lugar: Pasaje Enrique Vergara Pinto, en esquina Av.  
Gabriela Oriente, Puente Alto.  
Observación: Fisuras y grietas.

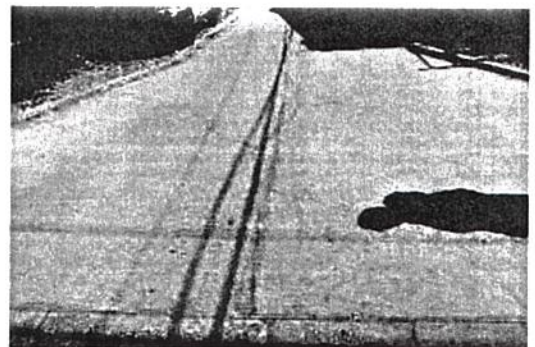
| SECTOR | | PATOLOGÍA | MAGNITUD (*) | REFERENCIA FOTOGRÁFICA |
|---|---|---|---|---|
| Pasaje Padre Carlos Pomar Mardones | Entre calle Valle Central y Av. Gabriela Oriente | Fisuras | 17.4 m <sup>2</sup> | Anexo N°2, fotografías N°s18 a la 27 |

Fotografía N° 18  
Lugar: Pasaje Padre Carlos Pomar Mardones, en esquina  
Calle Valle Central, Puente Alto.  
Observación: Fisura.

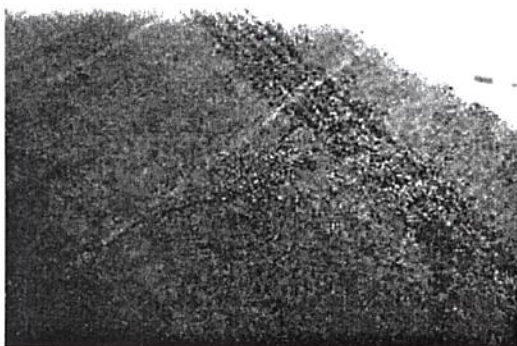
Fotografía N° 19  
Lugar: Pasaje Padre Carlos Pomar Mardones, frente  
N° 3.280, Puente Alto.  
Observación: Fisura.

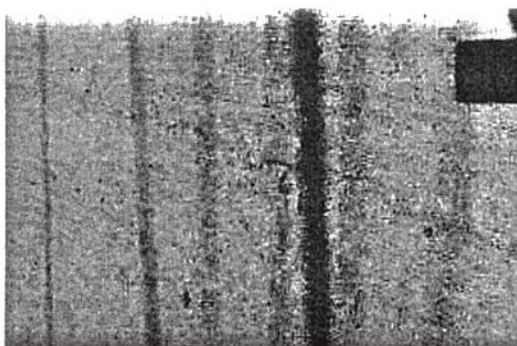
Fotografía N° 20  
Lugar: Pasaje Padre Carlos Pomar Mardones, frente  
N° 3.293, Puente Alto.  
Observación: Fisura.

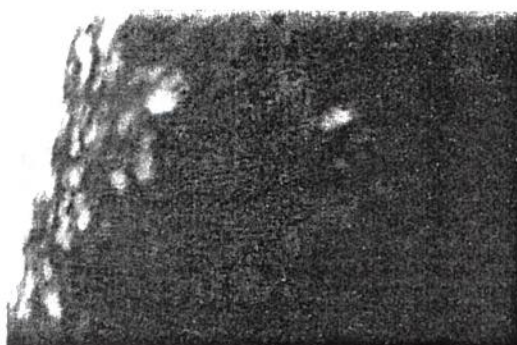
Fotografía N° 21  
Lugar: Pasaje Padre Carlos Pomar Mardones, frente  
N° 3.202, Puente Alto.  
Observación: Fisura.

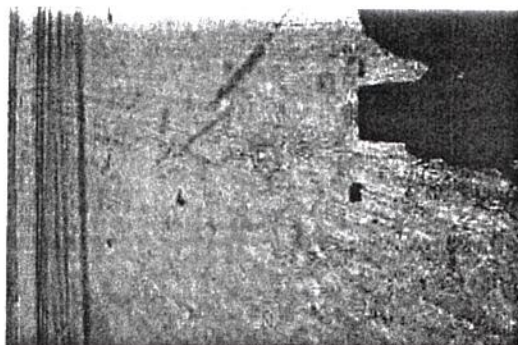
Fotografía N° 23  
Lugar: Pasaje Padre Carlos Pomar Mardones, frente a  
N°s 3.303 y 3.307, Puente Alto.  
Observación: Fisura.

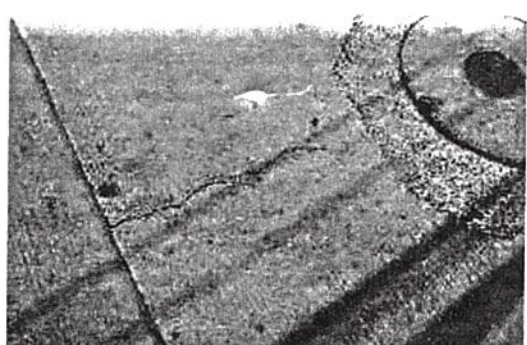
Fotografía N° 24  
Lugar: Pasaje Padre Carlos Pomar Mardones, en cruce  
Pasaje Eulogio Zurbitec, Puente Alto.  
Observación: Fisura.

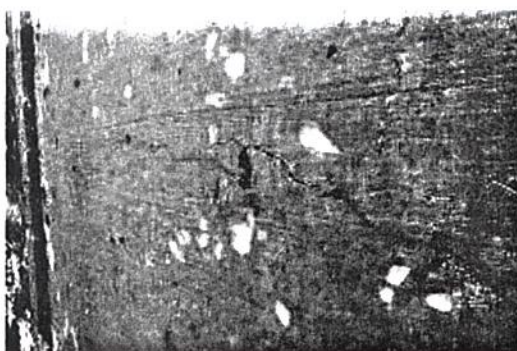
Fotografía N° 25  
Lugar: Pasaje Padre Carlos Pomar Mardones, frente  
N° 3.327, Puente Alto.  
Observación: Fisura.

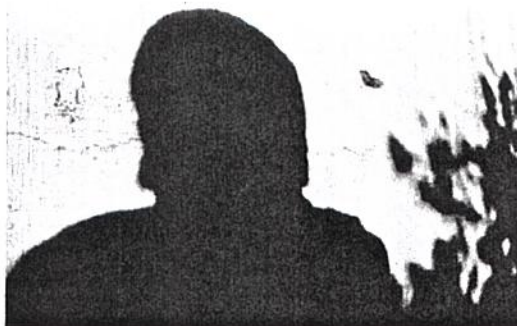
Fotografía N° 26  
Lugar: Pasaje Padre Carlos Pomar Mardones, frente  
N° 3.327, Puente Alto.  
Observación: Fisura.

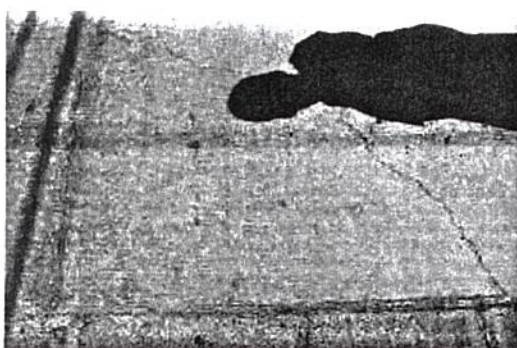
Fotografía N° 27  
Lugar: Pasaje Padre Carlos Pomar Mardones, en esquina  
Av. Gabriela Oriente, Puente Alto.  
Observación: Fisura.

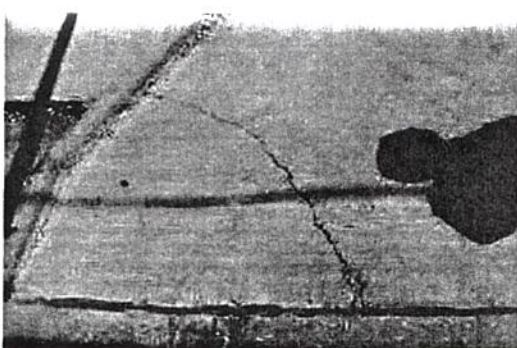
| SECTOR | | PATOLOGÍA | MAGNITUD (*) | REFERENCIA FOTOGRÁFICA |
|---|---|---|---|---|
| Pasaje Padre Benjamín Vergara Pinto | Entre calle Valle Central y Av. Gabriela Oriente | Fisuras | 3.2 m <sup>2</sup> | Anexo N°2, fotografías N°s28 a la 31 |

Fotografía N° 28  
Lugar: Pasaje Padre Benjamín Vergara Pinto, en esquina  
Calle Valle Central, Puente Alto.  
Observación: Fisura.

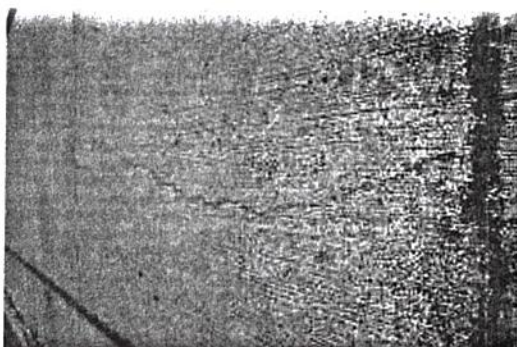
Fotografía N° 29  
Lugar: Pasaje Padre Benjamín Vergara Pinto, en esquina  
Calle Valle Central, Puente Alto.  
Observación: Fisura.

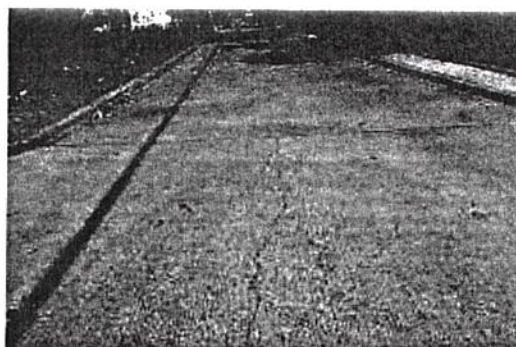
Fotografía N° 30  
Lugar: Pasaje Padre Benjamín Vergara Pinto, en cruce  
Pasaje Padre Luis Ramírez Silva, Puente Alto.  
Observación: Fisura.

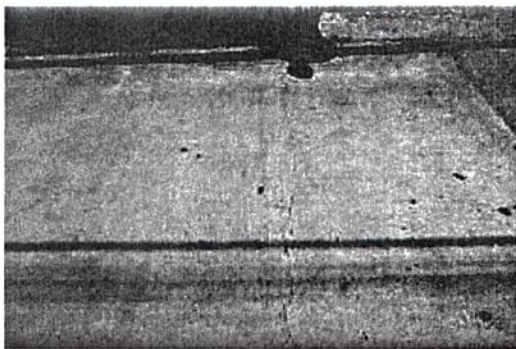
Fotografía N° 31  
Lugar: Pasaje Padre Benjamin Vergara Pinto, en esquina Av.  
Gabriela Oriente, Puente Alto.  
Observación: Fisura.

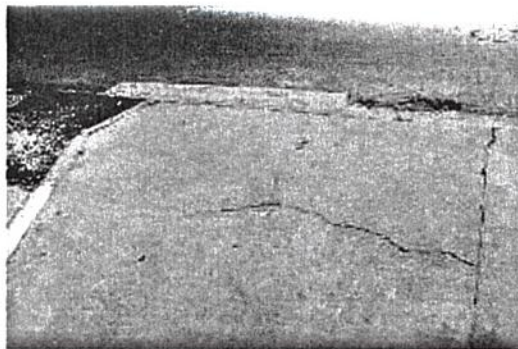
| SECTOR | | PATOLOGÍA | MAGNITUD (*) | REFERENCIA FOTOGRÁFICA |
|---|---|---|---|---|
| Pasaje Rafael Alcayno | Entre calle Las Nieves Oriente y Pje. Padre Francisco Gun Bayer | Fisuras | 2.8 m <sup>2</sup> | Anexo N°2, fotografía N°s32 |

Fotografía N° 32  
Lugar: Pasaje Rafael Alcayno, en esquina Calle Las  
Nieves Oriente, Puente Alto.  
Observación: Fisura.

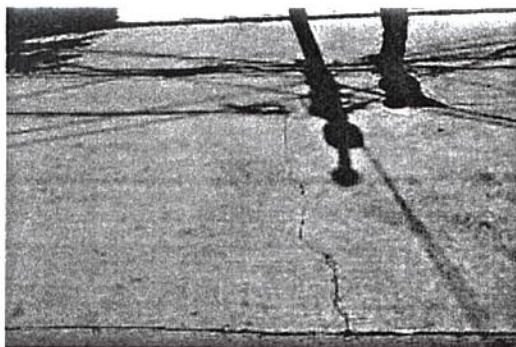
| SECTOR | | PATOLOGÍA | MAGNITUD (*) | REFERENCIA FOTOGRÁFICA |
|---|---|---|---|---|
| Pasaje Padre Eustaquio Zurbito | Entre pasajes Padre Francisco Gun Bayer y Padre Carlos Pomar Mardones | Fisuras | 1 m <sup>2</sup> | Anexo N°2, fotografía N°s33 |

Fotografía N° 33  
Lugar: Pasaje Padre Eustaquio Zurbito, en esquina Pasaje  
Padre Francisco Gun Bayer, Puente Alto.  
Observación: Fisura.

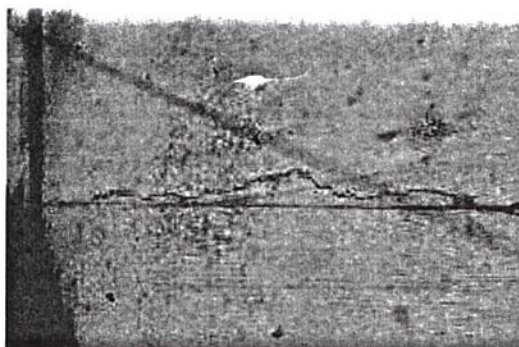
| SECTOR | | PATOLOGÍA | MAGNITUD (*) | REFERENCIA FOTOGRÁFICA |
|---|---|---|---|---|
| Pasaje Padre Luis Ramírez Silva | Entre pasaje Padre Carlos Pomar Mardones y calle Juan de Dios Vignoli | Fisuras | 1 m <sup>2</sup> | Anexo N°2, fotografía N°s34 |

Fotografía N° 34  
Lugar: Pasaje Padre Luis Ramírez Silva, frente N° 01814,  
Puente Alto.  
Observación: Fisura.
