## INSPECCIÓN DE OBRA PÚBLICA

Número de Informe: 250/2015  
10 de noviembre del 2015

INFORME FINAL N° 250, DE 2015, SOBRE  
INSPECCIÓN A LAS OBRAS DE  
PAVIMENTACIÓN DEL CONTRATO  
"CONSERVACIÓN VÍAS TRANSANTIAGO"  
EJECUTADO EN LA COMUNA DE LA  
CISTERNA, POR EL SERVICIO DE  
VIVIENDA Y URBANIZACIÓN  
METROPOLITANO.

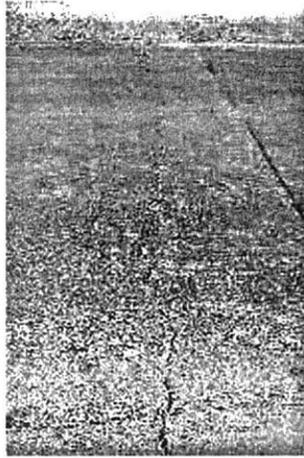
Fotografía N° 1

Lugar: Avenida Goycolea, frente a N° 1.136, La Cisterna. Observación: Fisuras y grietas.

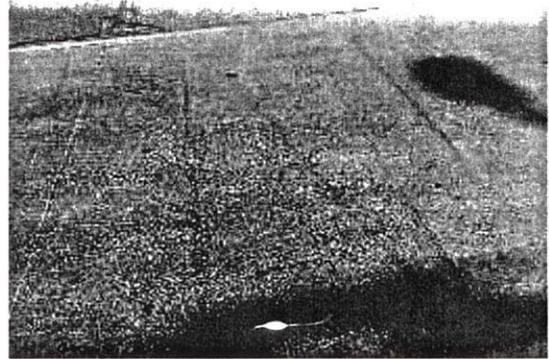
Fotografía N° 2

Lugar: Avenida Goycolea, en cruce con calle Santa Josefina, La Cisterna. Observación: Fisuras y grietas.

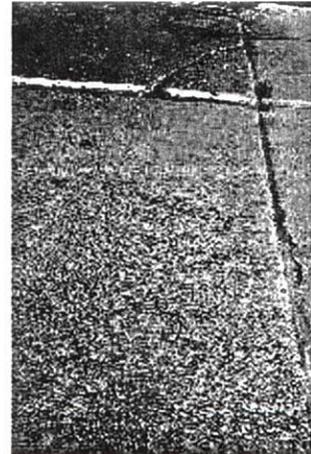
Fotografía N° 4

Lugar: Calle Sergio Ceppi, frente a N° 0151, La Cisterna. Observación: Fisuras y grietas.

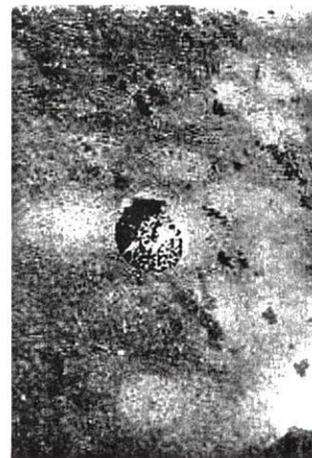
Fotografía N° 6

PARTIDA	DETALLE	OBSERVACIÓN	NORMA VULNERADA	RESPALDO	RESPUESTA DEL SERVICIO	ANÁLISIS CONTRALORÍA
J) 49 y J) 50 Extracción Testigo Flexotracción y Extracción Testigo Espesor	Considera la extracción y ensayo de testigos, cada 1.000 m <sup>2</sup> de calzadas o menos.	En los pavimentos ejecutados en la calle Argentina se advirtió la presencia de perforaciones por extracción de testigos sin tapar.	El artículo 3.12 "Puesta en Servicio" de las especificaciones técnicas del proyecto señala, en lo que interesa, que "Previo a la recepción final del pavimento el contratista rellenará las perforaciones que se realicen en la losa como producto de la extracción de testigos (...)"	Anexos N°s 1 y 2 (fotografías N°s 6 a la 8)	El SERVIU Metropolitano citó a la empresa contratista con objeto de verificar en terreno el estado de las calles y las reparaciones que ellas requerían, otorgando un plazo para realizarlas, las que fueron ejecutadas de manera conforme, adjuntando en su respuesta un informe fotográfico de respaldo.	En virtud de los antecedentes expuestos y verificados los trabajos en terreno, se da por subsanada la observación.

Lugar: Calle Argentina, frente a N° 9.185, La Cisterna. Observación: Testigo sin tajar.

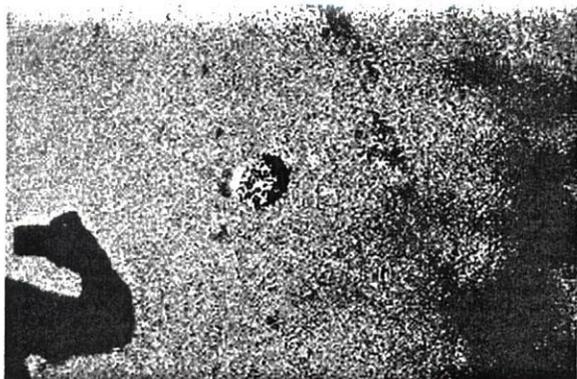
Fotografía N° 7

Lugar: Calle Argentina, cercano a esquina con calle Perú, La Cisterna. Observación: Testigo sin tapar.

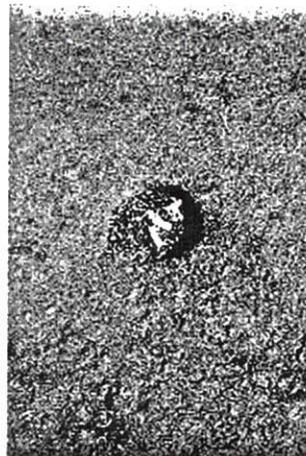
Fotografía N° 8

Lugar: Calle Argentina, frente a N° 9.263, La Cisterna. Observación: Testigo sin tapar.

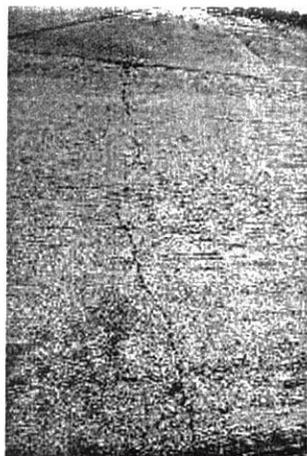
Fotografía N° 9

Lugar: Calle Los Nogales, en esquina con Avenida Lo Espejo, La Cisterna. Observación: Fisuras y grietas.
