REMITE INFORME FINAL N° 88, DE 2015,  
SOBRE INSPECCIÓN A LAS OBRAS DE  
PAVIMENTACIÓN DEL CONTRATO  
"PROGRAMA DE PAVIMENTOS  
PARTICIPATIVOS, LLAMADO VIGÉSIMO  
PRIMERO, AGRUPACIÓN N° 2",  
EJECUTADAS EN LA COMUNA DE  
PUENTE ALTO POR EL SERVICIO DE  
VIVIENDA Y URBANIZACIÓN  
METROPOLITANO.

Número de Informe: 88/2015  
16 de noviembre del 2015

INFORME FINAL N° 88, DE 2015, SOBRE  
INSPECCIÓN A LAS OBRAS DE  
PAVIMENTACIÓN DEL CONTRATO  
"PROGRAMA DE PAVIMENTOS  
PARTICIPATIVOS, LLAMADO VIGÉSIMO  
PRIMERO, AGRUPACIÓN N° 2",  
EJECUTADAS EN LA COMUNA DE PUENTE  
ALTO POR EL SERVICIO DE VIVIENDA Y  
URBANIZACIÓN METROPOLITANO.

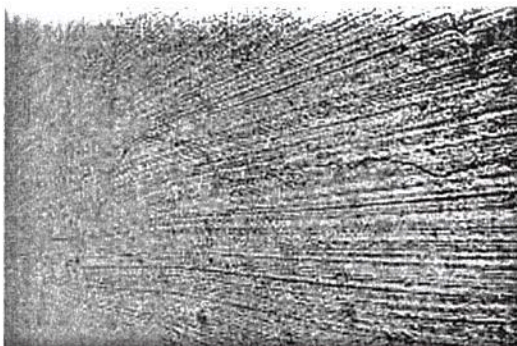
| SECTOR | | PATOLOGÍA | MAGNITUD (*) | REFERENCIA FOTOGRÁFICA |
|---|---|---|---|---|
| Pasaje Río Miño | Entre calle Islas Baleares y 4 Oriente | Fisuras | 2 m <sup>2</sup> | Anexo N°2, fotografías N°s1 a la 2 |

Fotografía N° 1  
Lugar: Pasaje Río Miño, en esquina Calle Islas Baleares,  
Puente Alto.  
Observación: Fisura.

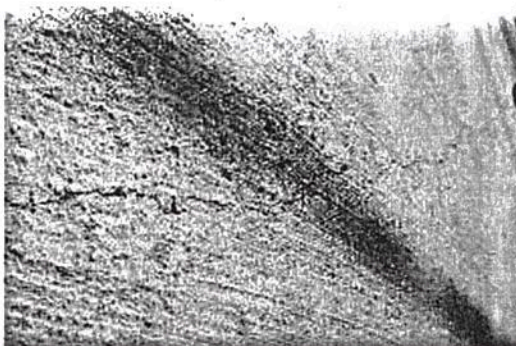
Fotografía N° 2  
Lugar: Pasaje Río Miño, en esquina Calle Islas Baleares,  
Puente Alto.  
Observación: Fisura.

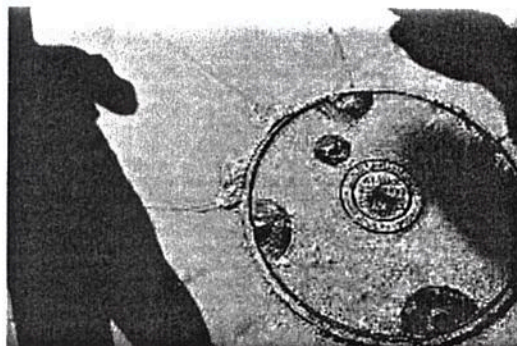
| SECTOR | | PATOLOGÍA | MAGNITUD (*) | REFERENCIA FOTOGRÁFICA |
|---|---|---|---|---|
| Pasaje Río Duero | Entre calle Islas Baleares y 4 Oriente | Fisuras | 1 m <sup>2</sup> | Anexo N°2, fotografías N°s3 a la 4 |

Fotografía N° 3  
Lugar: Pasaje Río Duero, en esquina Calle 4 Oriente,  
Puente Alto.  
Observación: Fisura.

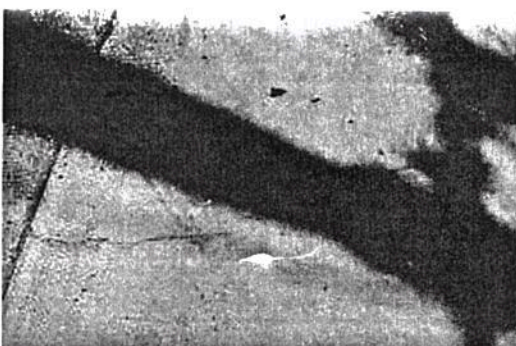
Fotografía N° 4  
Lugar: Pasaje Río Duero, en esquina Calle Islas Baleares,  
Puente Alto.  
Observación: Fisura.

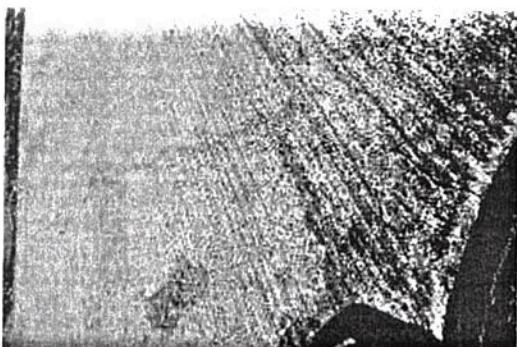
| SECTOR | | PATOLOGÍA | MAGNITUD (*) | REFERENCIA FOTOGRÁFICA |
|---|---|---|---|---|
| Pasaje Río Ebro | Entre calle Islas Baleares y 4 Oriente | Fisuras y bache | 2.4 m <sup>2</sup> | Anexo N°2, fotografías N°s5 a la 6 |

Fotografía N° 5  
Lugar: Pasaje Río Ebro, en esquina Calle 4 Oriente,  
Puente Alto.  
Observación: Fisura.

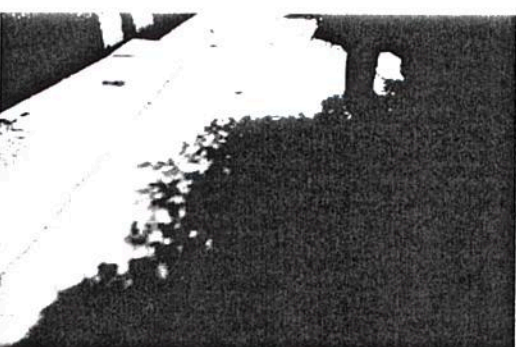
Fotografía N° 6  
Lugar: Pasaje Río Ebro, frente N° 2.771, Puente Alto.  
Observación: Bache.

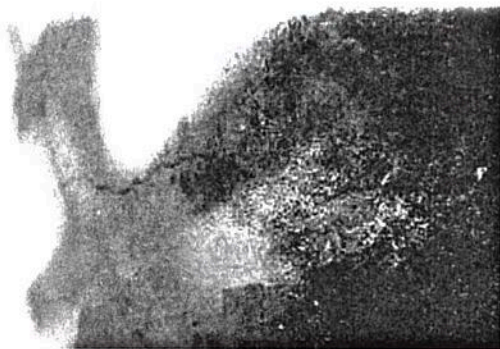
| SECTOR | | PATOLOGÍA | MAGNITUD (*) | REFERENCIA FOTOGRÁFICA |
|---|---|---|---|---|
| Pasaje Río Guadalquivir | Entre Av. Luis Matte Larraín y Pje. Río Duero | Fisuras y grietas | 1.5 m <sup>2</sup> | Anexo N°2, fotografías N°s7 a la 8 |

Fotografía N° 7  
Lugar: Pasaje Río Guadalquivir, en esquina Av. Luis Matte  
Larraín, Puente Alto.  
Observación: Grieta.

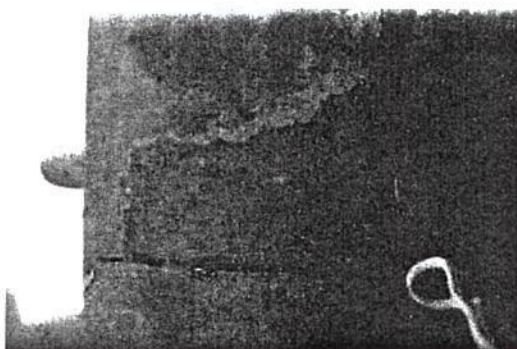
Fotografía N° 8  
Lugar: Pasaje Río Guadalquivir, frente N° 2.772, Puente  
Alto.  
Observación: Fisura.

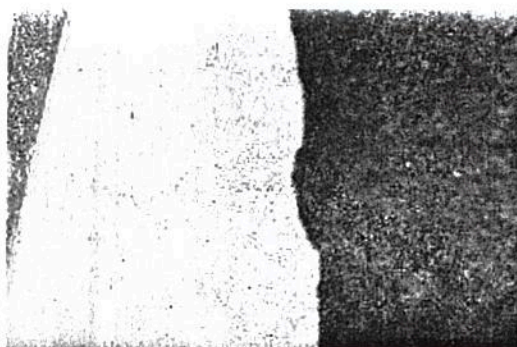
| SECTOR | | PATOLOGÍA | MAGNITUD (*) | REFERENCIA FOTOGRÁFICA |
|---|---|---|---|---|
| Pasaje Río Guadiana | Entre calle Islas Baleares y 4 Oriente | Fisuras | 2.8 m <sup>2</sup> | Anexo N°2, fotografías N°s9 a la 10 |

Fotografía N° 9  
Lugar: Pasaje Río Guadiana, en esquina 4 Oriente, Puente  
Alto.  
Observación: Fisura.

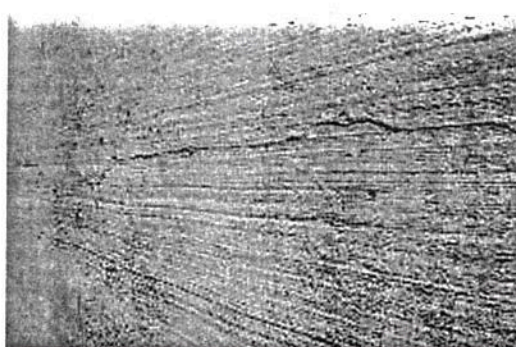
Fotografía N° 10  
Lugar: Pasaje Río Guadiana, en esquina Pasaje  
Guadalquivir, Puente Alto.  
Observación: Fisura.

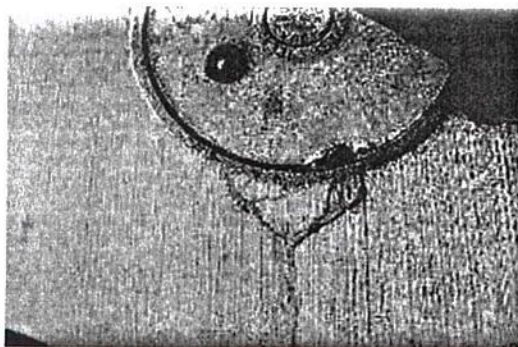
| SECTOR | | PATOLOGÍA | MAGNITUD (*) | REFERENCIA FOTOGRÁFICA |
|---|---|---|---|---|
| Pasaje Río Tormes | Entre calle Islas Canarias y Pje. Río Duero | Fisuras | 0.5 m <sup>2</sup> | Anexo N°2, fotografía N°11 |

Fotografía N° 11  
Lugar: Pasaje Río Tormes, en cruce Pasaje Río Miño,  
Puente Alto.  
Observación: Fisura.

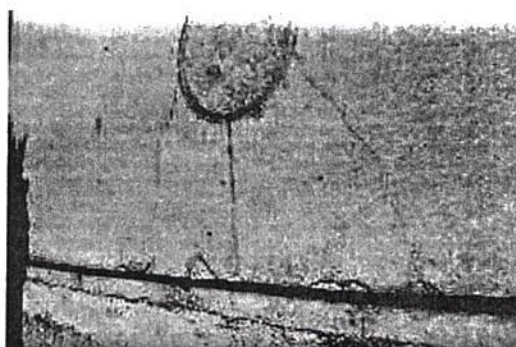
| SECTOR | | PATOLOGÍA | MAGNITUD (*) | REFERENCIA FOTOGRÁFICA |
|---|---|---|---|---|
| Pasaje Padre Francisco Gun Bayer | Entre calle Valle Central y Av. Gabriela Oriente | Fisuras y grietas | 4.6 m <sup>2</sup> | Anexo N°2, fotografías N°s12 a la 14 |

Fotografía N° 12  
Lugar: Pasaje Padre Francisco Gun Bayer, frente  
N° 3.265, Puente Alto.  
Observación: Fisura.

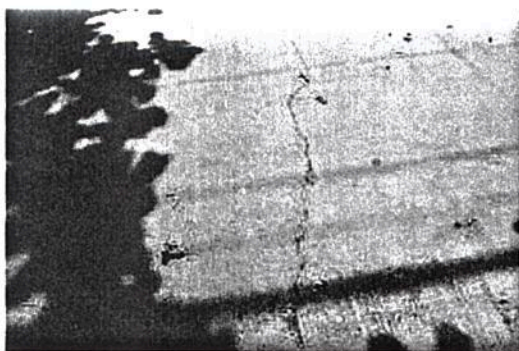
Fotografía N° 13  
Lugar: Pasaje Padre Francisco Gun Bayer, frente N° 3.308,  
Puente Alto.  
Observación: Grieta.

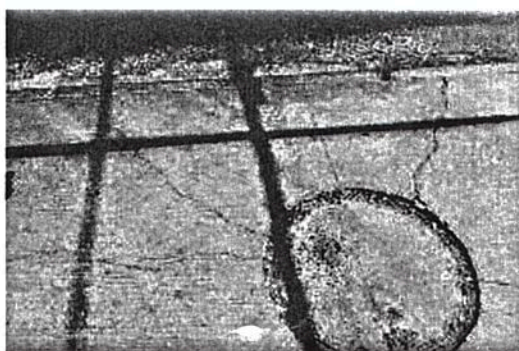
Fotografía N° 14  
Lugar: Pasaje Padre Francisco Gun Bayer, en esquina Av.  
Gabriela Oriente, Puente Alto.  
Observación: Fisura.

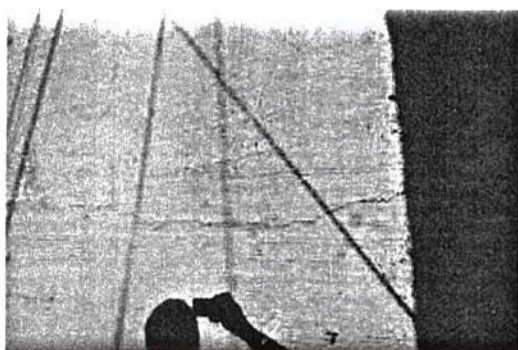
| SECTOR | | PATOLOGÍA | MAGNITUD (*) | REFERENCIA FOTOGRÁFICA |
|---|---|---|---|---|
| Pasaje Enrique Vergara Pinto | Entre calle Valle Central y Av. Gabriela Oriente | Fisuras y grietas | 4.8 m <sup>2</sup> | Anexo N°2, fotografías N°s15 a la 17 |

Fotografía N° 15  
Lugar: Pasaje Enrique Vergara Pinto, en esquina Calle Valle  
Central, Puente Alto.  
Observación: Fisura.

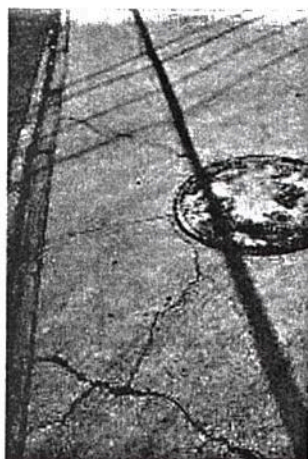
Fotografía N° 17  
Lugar: Pasaje Enrique Vergara Pinto, en esquina Av.  
Gabriela Oriente, Puente Alto.  
Observación: Fisuras y grietas.

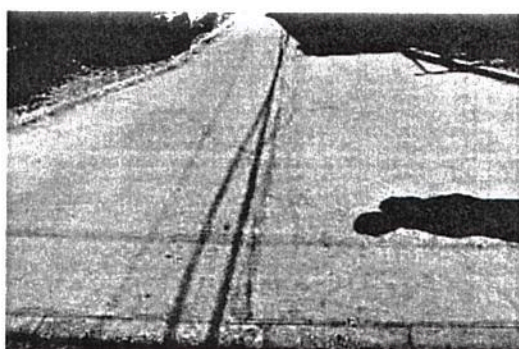
| SECTOR | | PATOLOGÍA | MAGNITUD (*) | REFERENCIA FOTOGRÁFICA |
|---|---|---|---|---|
| Pasaje Padre Carlos Pomar Mardones | Entre calle Valle Central y Av. Gabriela Oriente | Fisuras | 17.4 m <sup>2</sup> | Anexo N°2, fotografías N°s18 a la 27 |

Fotografía N° 18  
Lugar: Pasaje Padre Carlos Pomar Mardones, en esquina  
Calle Valle Central, Puente Alto.  
Observación: Fisura.

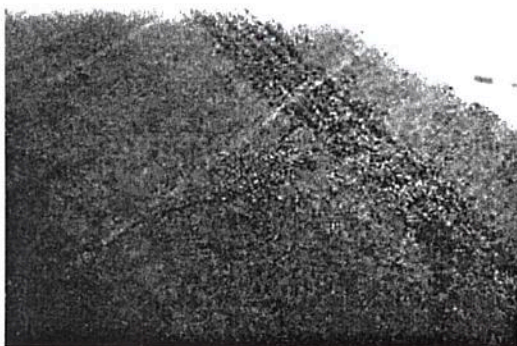
Fotografía N° 19  
Lugar: Pasaje Padre Carlos Pomar Mardones, frente  
N° 3.280, Puente Alto.  
Observación: Fisura.

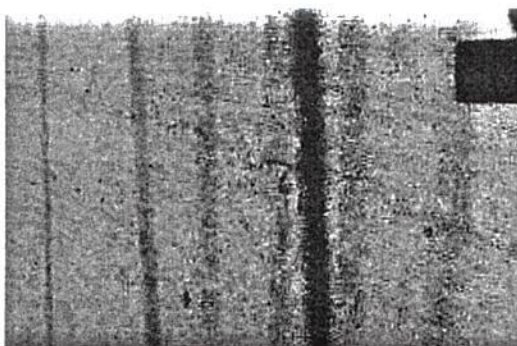
Fotografía N° 20  
Lugar: Pasaje Padre Carlos Pomar Mardones, frente  
N° 3.293, Puente Alto.  
Observación: Fisura.

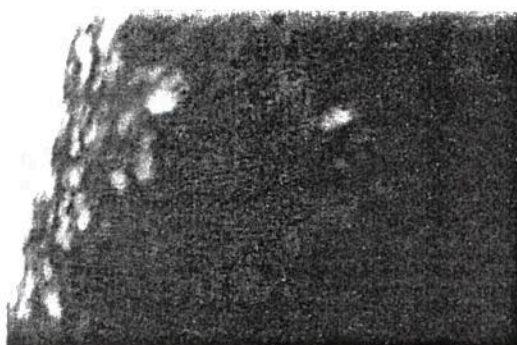
Fotografía N° 21  
Lugar: Pasaje Padre Carlos Pomar Mardones, frente  
N° 3.202, Puente Alto.  
Observación: Fisura.

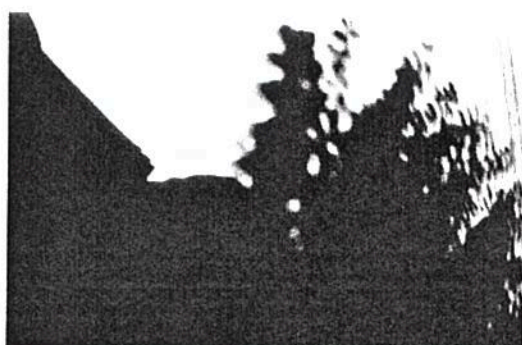
Fotografía N° 22  
Lugar: Pasaje Padre Carlos Pomar Mardones, frente a  
N°s 3.303 y 3.307, Puente Alto.  
Observación: Fisura.

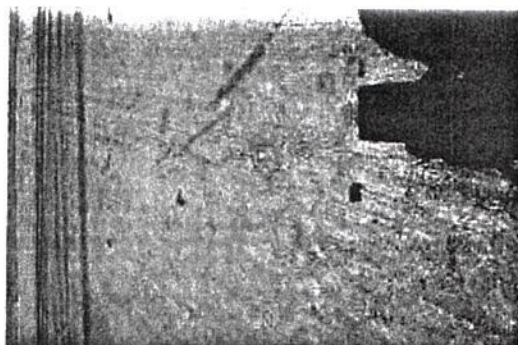
Fotografía N° 23  
Lugar: Pasaje Padre Carlos Pomar Mardones, frente a  
N°s 3.303 y 3.307, Puente Alto.  
Observación: Fisura.

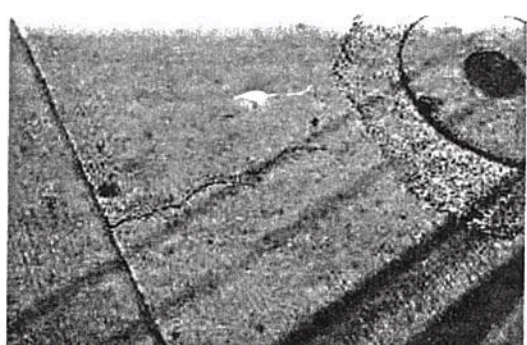
Fotografía N° 24  
Lugar: Pasaje Padre Carlos Pomar Mardones, en cruce  
Pasaje Eulogio Zurbitec, Puente Alto.  
Observación: Fisura.

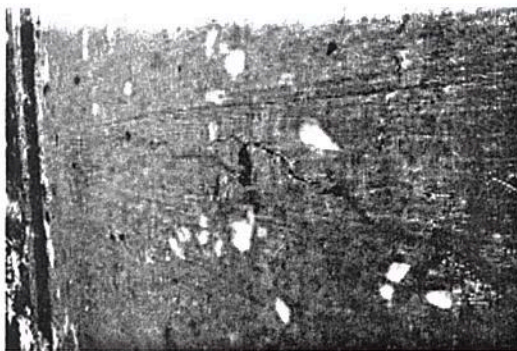
Fotografía N° 25  
Lugar: Pasaje Padre Carlos Pomar Mardones, frente  
N° 3.327, Puente Alto.  
Observación: Fisura.

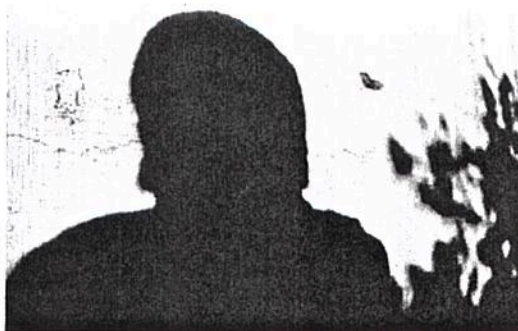
Fotografía N° 26  
Lugar: Pasaje Padre Carlos Pomar Mardones, frente  
N° 3.327, Puente Alto.  
Observación: Fisura.

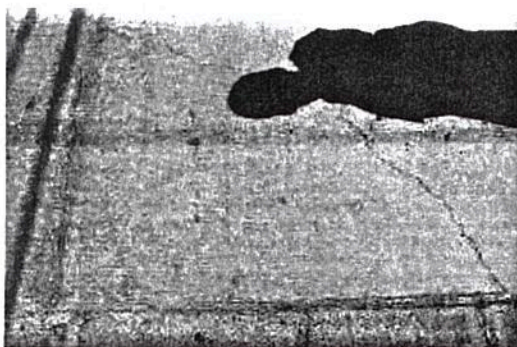
Fotografía N° 27  
Lugar: Pasaje Padre Carlos Pomar Mardones, en esquina  
Av. Gabriela Oriente, Puente Alto.  
Observación: Fisura.

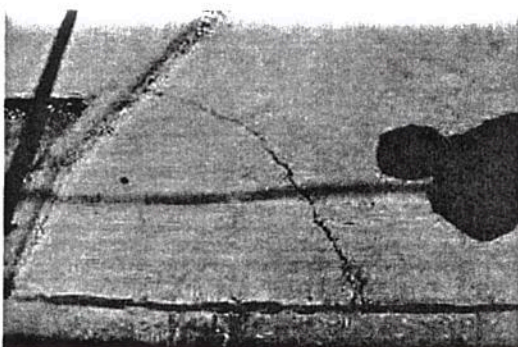
| SECTOR | | PATOLOGÍA | MAGNITUD (*) | REFERENCIA FOTOGRÁFICA |
|---|---|---|---|---|
| Pasaje Padre Benjamín Vergara Pinto | Entre calle Valle Central y Av. Gabriela Oriente | Fisuras | 3.2 m <sup>2</sup> | Anexo N°2, fotografías N°s28 a la 31 |

Fotografía N° 28  
Lugar: Pasaje Padre Benjamín Vergara Pinto, en esquina  
Calle Valle Central, Puente Alto.  
Observación: Fisura.

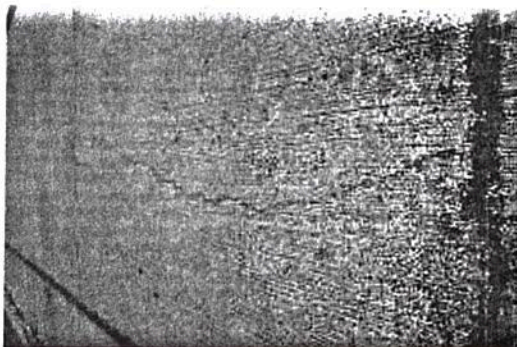
Fotografía N° 29  
Lugar: Pasaje Padre Benjamín Vergara Pinto, en esquina  
Calle Valle Central, Puente Alto.  
Observación: Fisura.

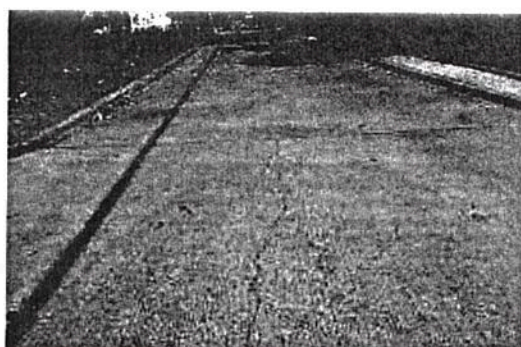
Fotografía N° 30  
Lugar: Pasaje Padre Benjamín Vergara Pinto, en cruce  
Pasaje Padre Luis Ramírez Silva, Puente Alto.  
Observación: Fisura.

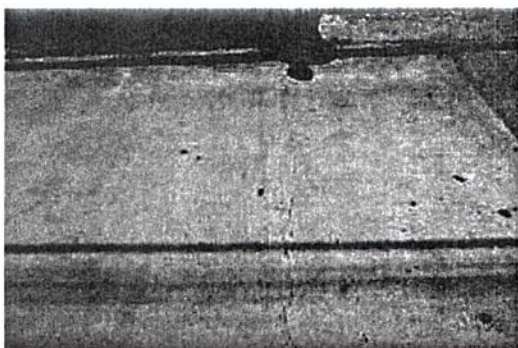
Fotografía N° 31  
Lugar: Pasaje Padre Benjamin Vergara Pinto, en esquina Av.  
Gabriela Oriente, Puente Alto.  
Observación: Fisura.

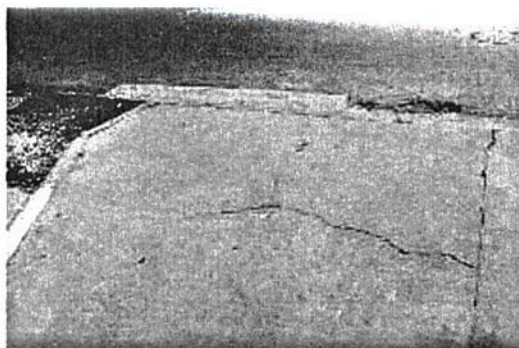
| SECTOR | | PATOLOGÍA | MAGNITUD (*) | REFERENCIA FOTOGRÁFICA |
|---|---|---|---|---|
| Pasaje Rafael Alcayno | Entre calle Las Nieves Oriente y Pje. Padre Francisco Gun Bayer | Fisuras | 2.8 m <sup>2</sup> | Anexo N°2, fotografía N°s32 |

Fotografía N° 32  
Lugar: Pasaje Rafael Alcayno, en esquina Calle Las  
Nieves Oriente, Puente Alto.  
Observación: Fisura.

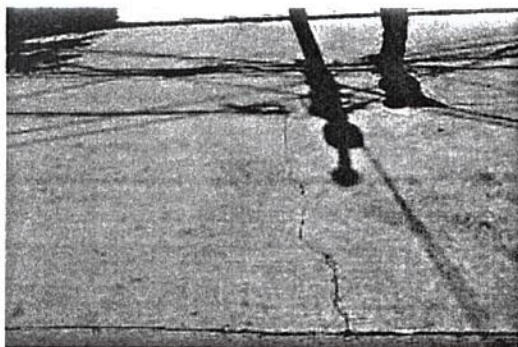
| SECTOR | | PATOLOGÍA | MAGNITUD (*) | REFERENCIA FOTOGRÁFICA |
|---|---|---|---|---|
| Pasaje Padre Eustaquio Zurbito | Entre pasajes Padre Francisco Gun Bayer y Padre Carlos Pomar Mardones | Fisuras | 1 m <sup>2</sup> | Anexo N°2, fotografía N°s33 |

Fotografía N° 33  
Lugar: Pasaje Padre Eustaquio Zurbito, en esquina Pasaje  
Padre Francisco Gun Bayer, Puente Alto.  
Observación: Fisura.

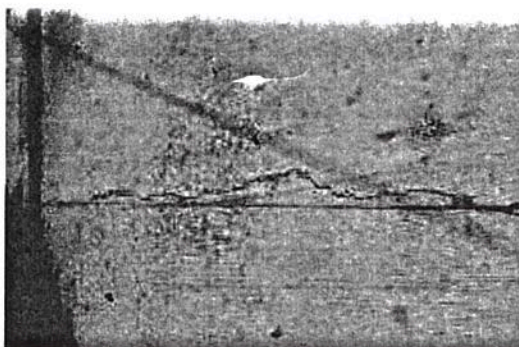
| SECTOR | | PATOLOGÍA | MAGNITUD (*) | REFERENCIA FOTOGRÁFICA |
|---|---|---|---|---|
| Pasaje Padre Luis Ramírez Silva | Entre pasaje Padre Carlos Pomar Mardones y calle Juan de Dios Vignoli | Fisuras | 1 m <sup>2</sup> | Anexo N°2, fotografía N°s34 |

Fotografía N° 34  
Lugar: Pasaje Padre Luis Ramírez Silva, frente N° 01814,  
Puente Alto.  
Observación: Fisura.
