REMITE INFORME FINAL DE
OBSERVACIONES N° 74, DE 2011,
SOBRE AUDITORÍA A OBRAS DE
VIALIDAD URBANA EJECUTADAS POR
EL SERVICIO DE VIVIENDA Y
URBANIZACIÓN METROPOLITANO.

Servicio de Vivienda y Urbanización Metropolitano

**Número de Informe: 74/2011
27 de agosto del 2012**

INFORME FINAL N°74, DE 2011, SOBRE
AUDITORÍA A OBRAS DE VIALIDAD
URBANA EJECUTADAS POR EL SERVICIO
DE VIVIENDA Y URBANIZACIÓN
METROPOLITANO.

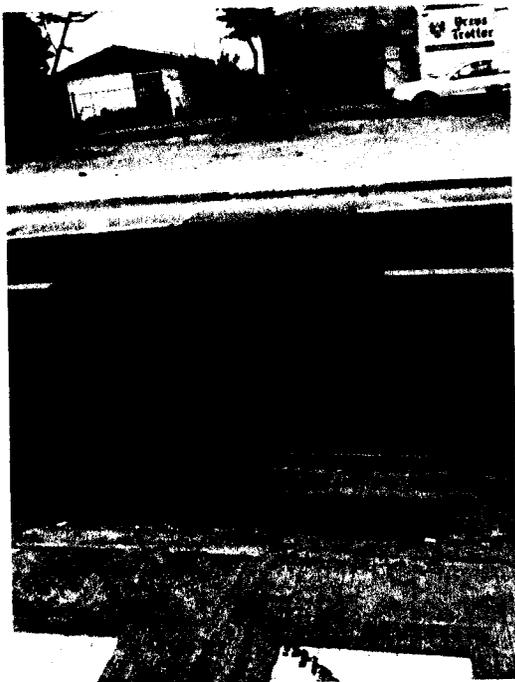
Fotografía N° 15
Calzada con demarcación incompleta

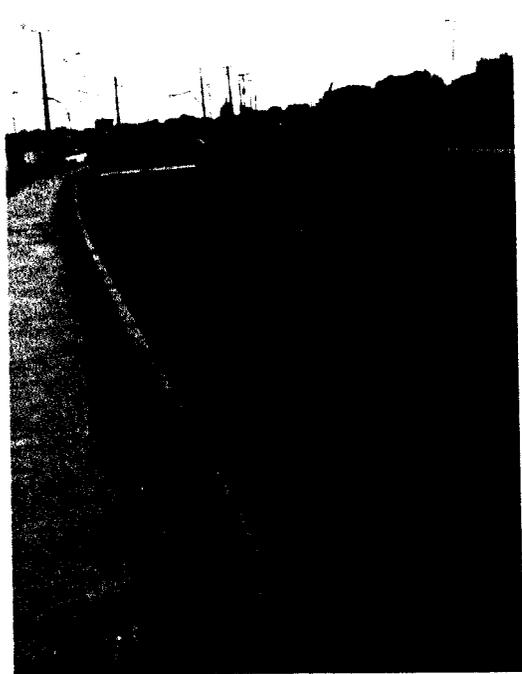
Fotografía N° 16
Distancia entre vereda y calzada no se ajusta a planos

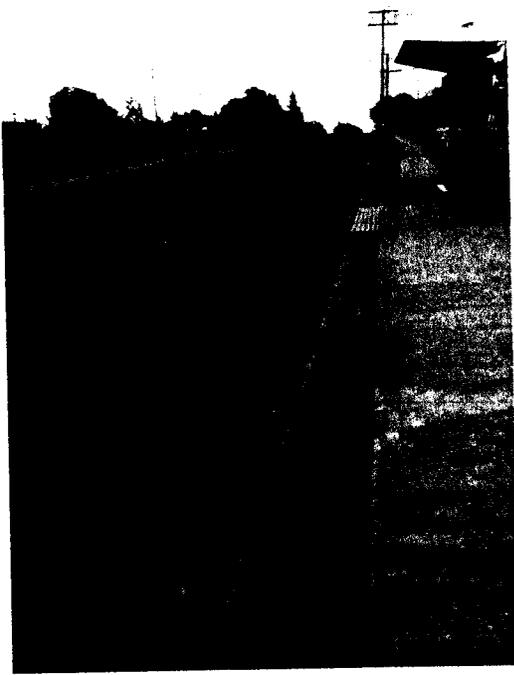
Fotografía N° 17
Distancia entre vereda y calzada no se ajusta a planos

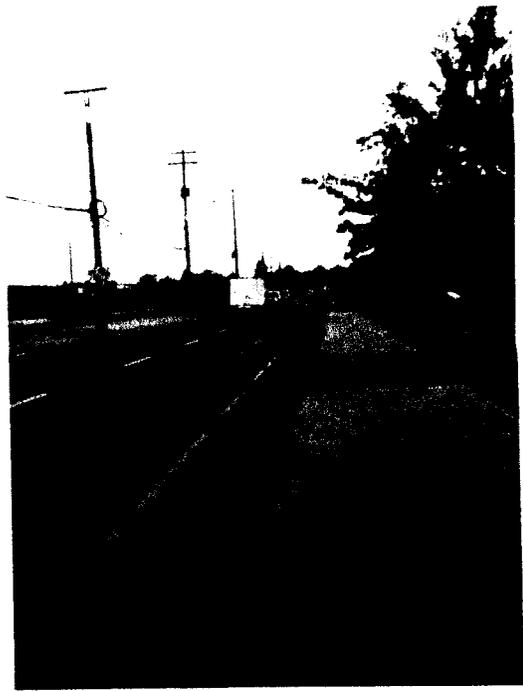
Fotografía N° 18
Distancia entre vereda y calzada no se ajusta a planos

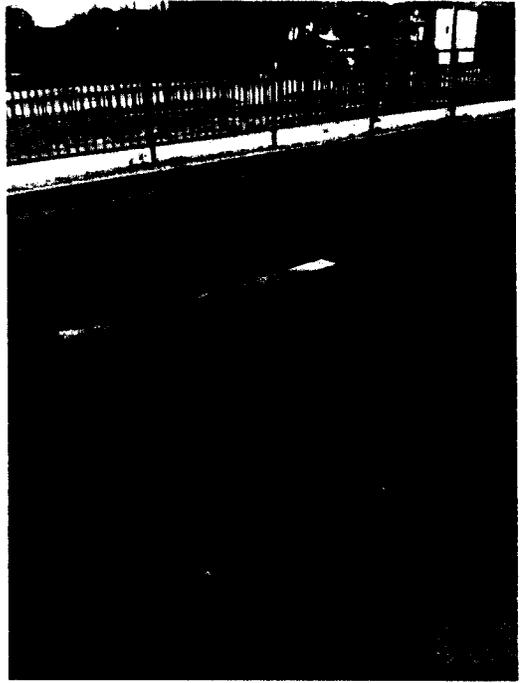
Fotografía N° 28
Pavimento con irregularidades superficiales

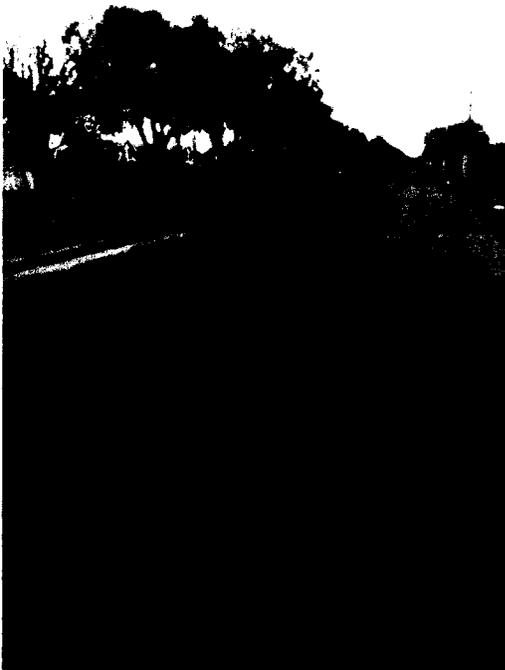
Fotografía N° 39
Retornos sin ejecutar

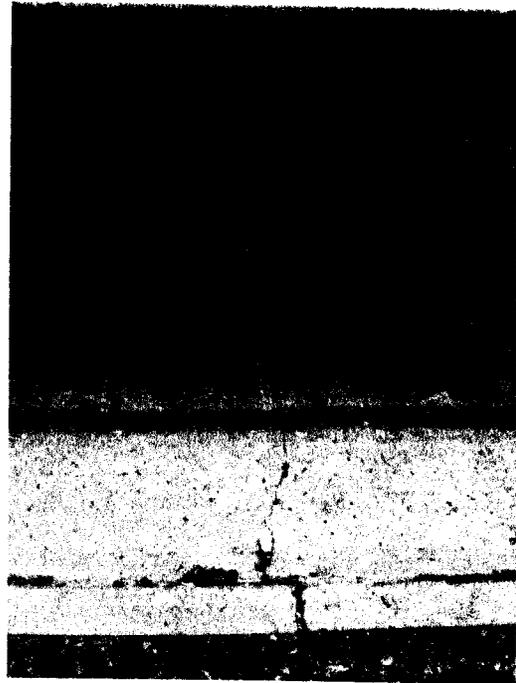
k) El pavimento de hormigón ejecutado en la calzada oriente de la avenida Lo Errázuriz, entre calles Las Flores y La Arboleda, identificado en lámina N°06 – “Planta de Pavimentación”, presentaba fracturas y fisuras de diferente magnitud (anexo N°1, fotos N°s 42 a 45).

Fotografía N° 44
Pavimento de hormigón con fisuras

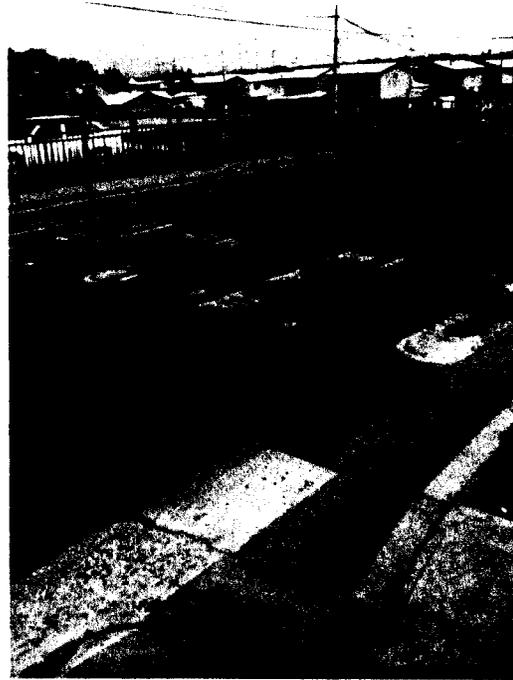
Fotografía N° 48
Cruce peatonal que no aparece en el proyecto

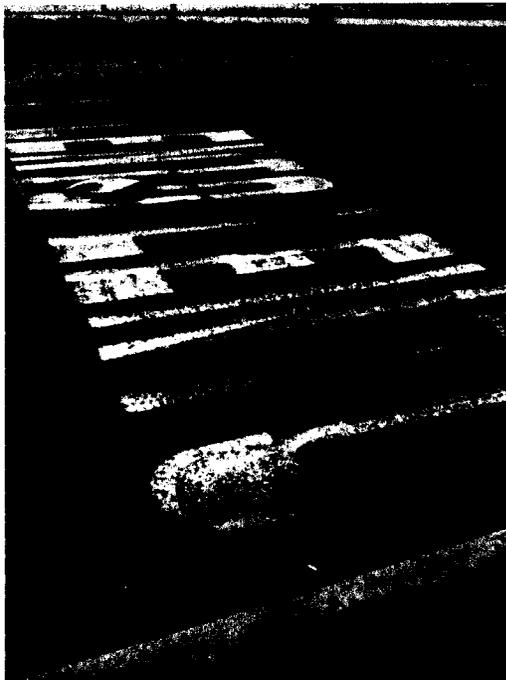
Fotografía N° 49
Demarcación que no aparece en el proyecto

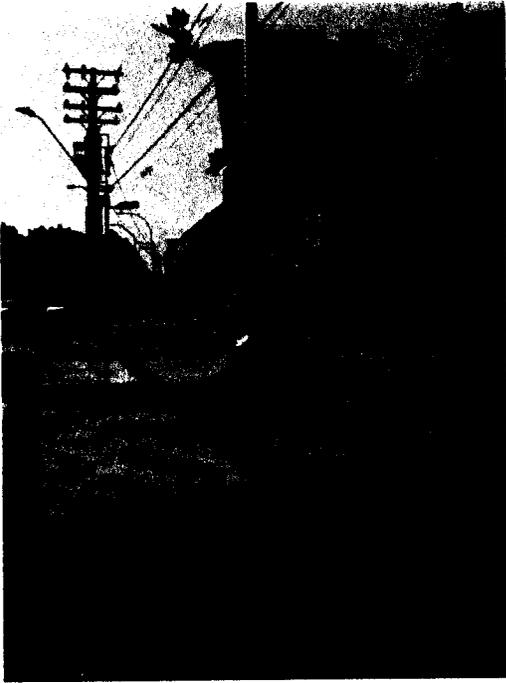
Fotografía N° 58
Árbol sin abundante ramificación

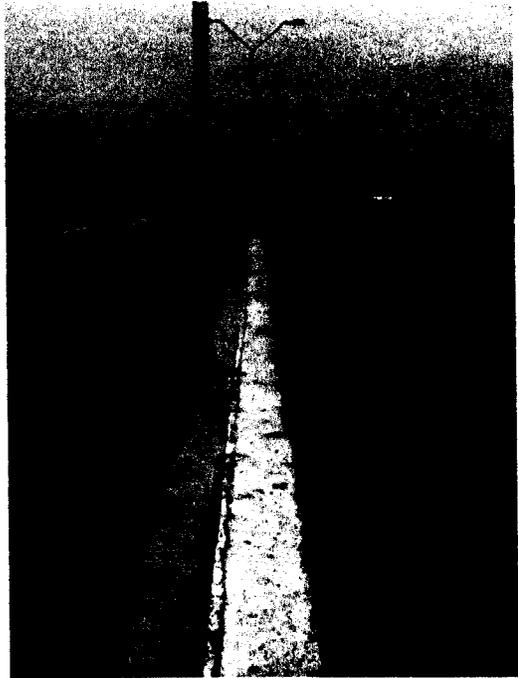
Fotografía N° 65
Junta con poliestireno expandido
