REMITE INFORME FINAL N° 68, DE 2011,  
SOBRE AUDITORÍA TÉCNICA A OBRAS  
DE CONSTRUCCIÓN Y HABILITACIÓN  
DE CORREDORES TRANSANTIAGO,  
EJECUTADAS POR EL SERVICIO DE  
VIVIENDA Y URBANIZACIÓN  
METROPOLITANO.

**Número de Informe: 68/2011  
10 de agosto del 2012**

INFORME FINAL N° 68, DE 2011, SOBRE  
AUDITORÍA TÉCNICA A OBRAS DE  
CONSTRUCCIÓN Y HABILITACIÓN DE  
CORREDORES TRANSANTIAGO,  
EJECUTADAS POR EL SERVICIO DE  
VIVIENDA Y URBANIZACIÓN  
METROPOLITANO.

Proyecto: "Habilitación Corredor de Transporte Público Las Industrias, entre calles Comercio y Lo Ovalle y Obras Anexas en tramo Curicó - Carlos Valdovinos".

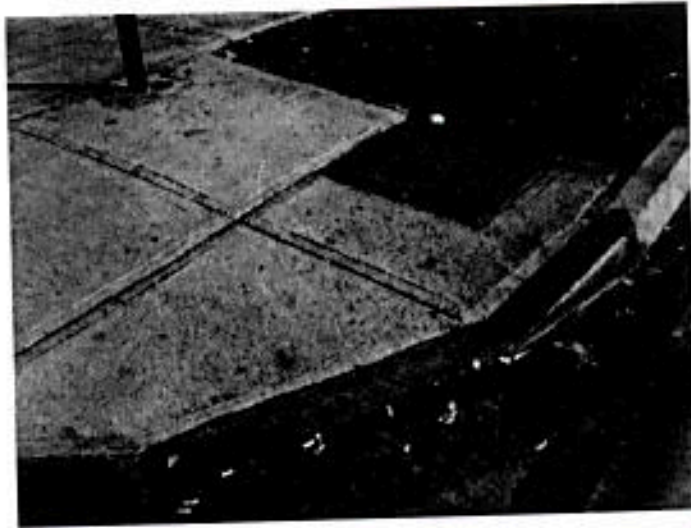
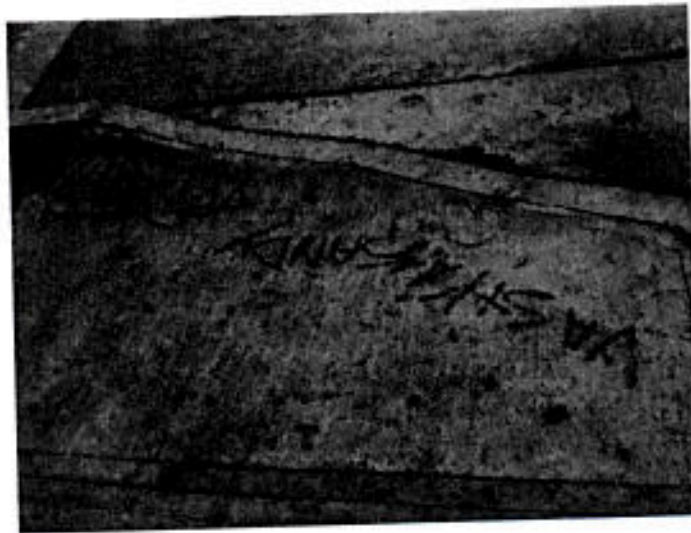
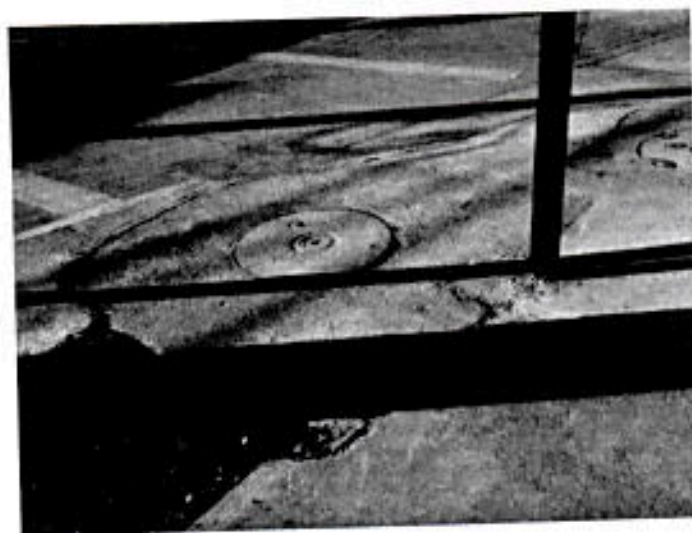
a.1) Se constató que en los cruces peatonales ubicados en las intersecciones de avenida Las Industrias con avenida Presidente Salvador Allende y con las calles Comercio, Prensa, Ingeniero Budge y Llico, los rebajes de las soleras no contaban con un ancho mínimo de 1,20 metros, las veredas presentaban pendientes y terminaciones irregulares y elementos que obstaculizaban el recorrido, aspectos que transgreden las disposiciones relativas a facilitar el desplazamiento de personas con discapacidad, contempladas en el artículo 2.2.8 del decreto N° 47, de 1992, del Ministerio de Vivienda y Urbanismo, Ordenanza General de Urbanismo y Construcciones (anexo fotográfico, fotos N°s 1 a 8).

Sobre la materia, el servicio se compromete a revisar en terreno las intersecciones indicadas, precisando que existen condiciones de borde de elementos como semáforos que igualmente deben ejecutarse según proyecto, que dado el espacio disponible, limitan el desplazamiento libre de los usuarios. Respecto de las terminaciones irregulares, señala que se oficiará al contratista para su reparación, otorgándole un plazo de 90 días a contar del 22 de marzo del año en curso.

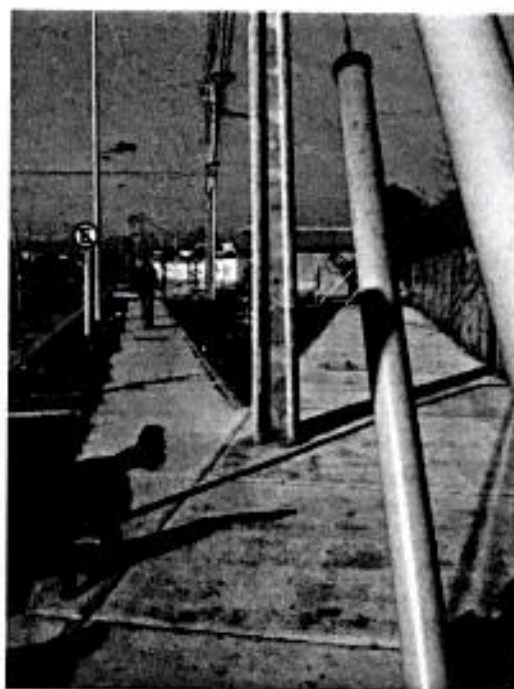
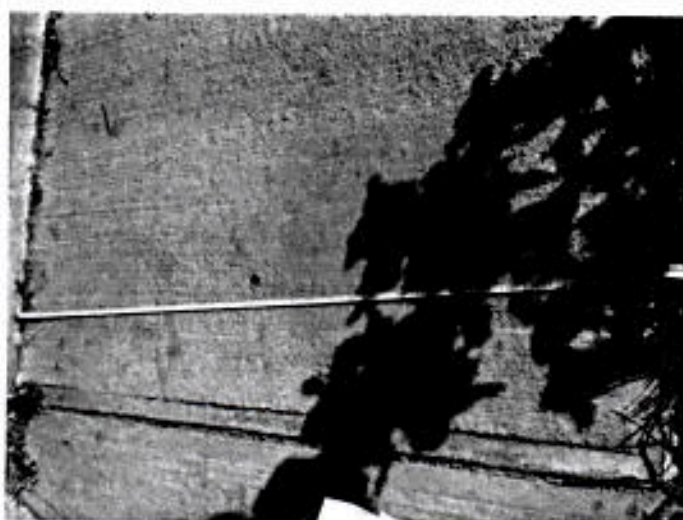
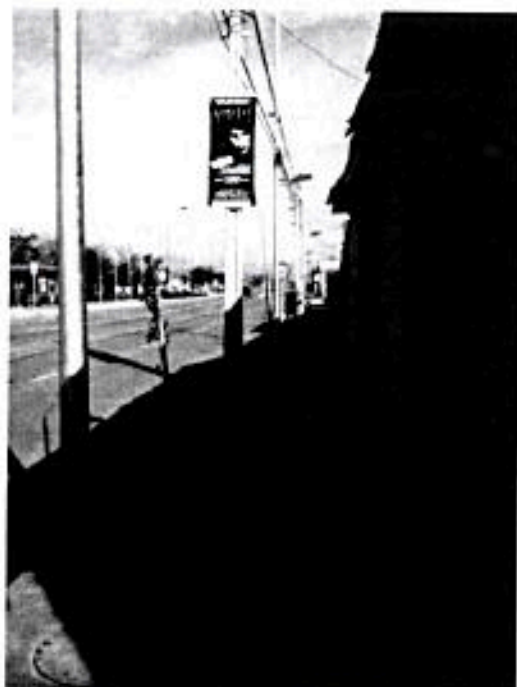
a.2) En la acera poniente de la avenida Las Industrias, las veredas ejecutadas tenían un ancho promedio de 1,50 metros, inferior a los 2 metros exigidos en el artículo 3.2.5 del decreto N° 47, de 1992, del Ministerio de Vivienda y Urbanismo, Ordenanza General de Urbanismo y Construcciones (anexo fotográfico, fotos N°s 9 a 16).

Por lo tanto, no obstante las aceras se ejecutaron conforme a las dimensiones contempladas en el proyecto, éste no se ajustó a lo previsto en el citado artículo 3.2.5, de la Ordenanza General de Urbanismo y Construcciones, correspondiendo mantener la observación.

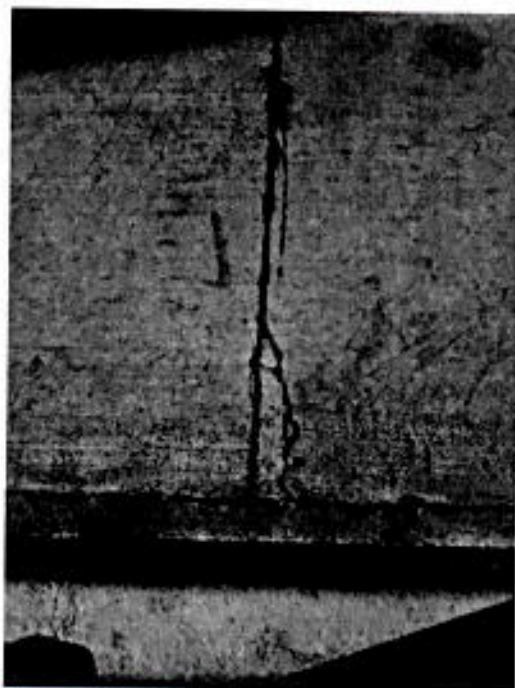
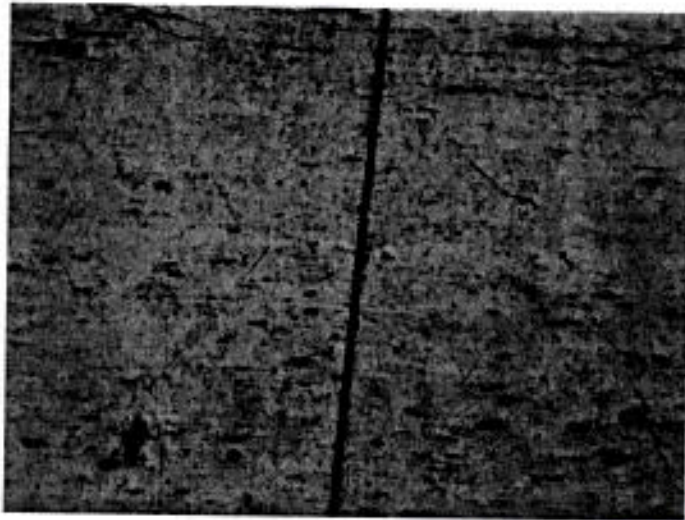
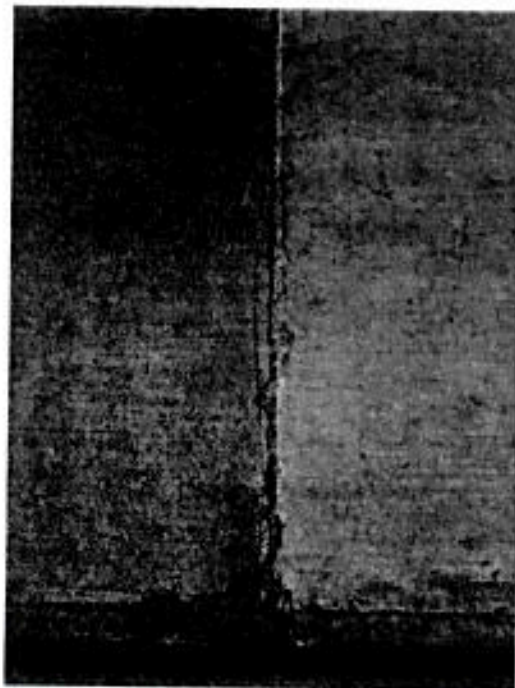
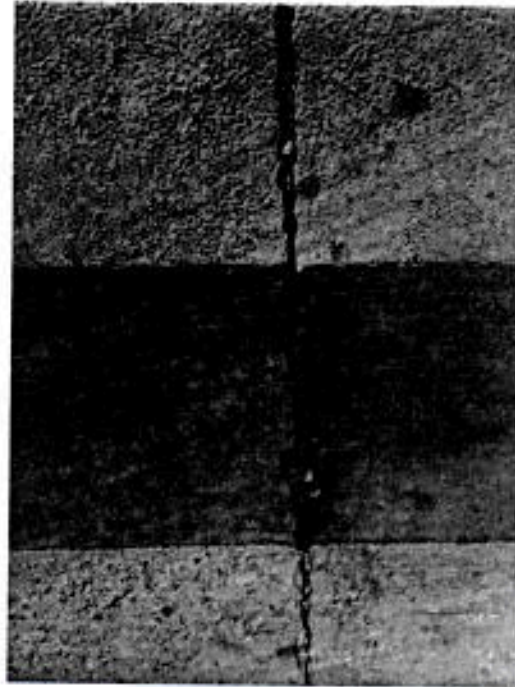
a.3) En las juntas de pavimento existentes en avenida Las Industrias, los sellos no se ejecutaron de manera uniforme y continua hasta unos 4 mm bajo el nivel superior de la calzada, incumpliendo lo dispuesto en el numeral

3.9.5 de las especificaciones técnicas de pavimentación (anexo fotográfico, fotos N<sup>os</sup> 17 a 20).

En sus descargos, la repartición fiscalizada solicita un detalle de la ubicación de las deficiencias advertidas, las cuales revisará en terreno e indicará al contratista que sean reparadas, otorgando un plazo de 90 días para sus correcciones, a contar de la fecha de emisión del informe emitido por la entidad auditada.
