Informe Investigación Especial **Subsecretaría de Vivienda y** **Urbanismo**

Fecha: 13 de Octubre de 2010
N° Informe: 09/10

INFORME FINAL EN INVESTIGACIÓN
ESPECIAL N° 9, DE 2010, SOBRE MEDIDAS
POST TERREMOTO ADOPTADAS POR EL
MINISTERIO DE VIVIENDA Y URBANISMO Y
LLAMADO ESPECIAL DE SUBSIDIOS.

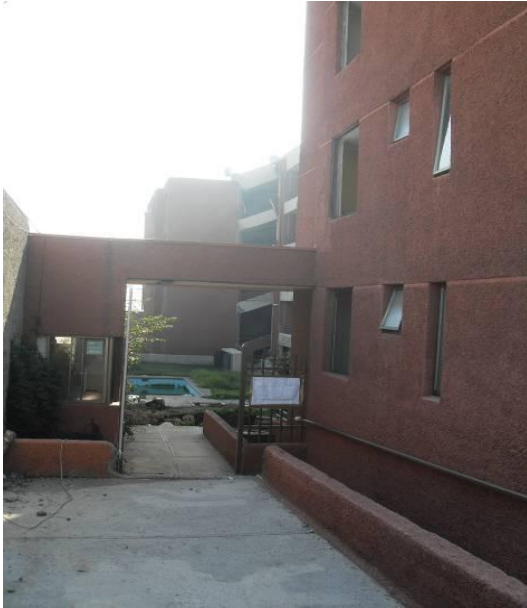
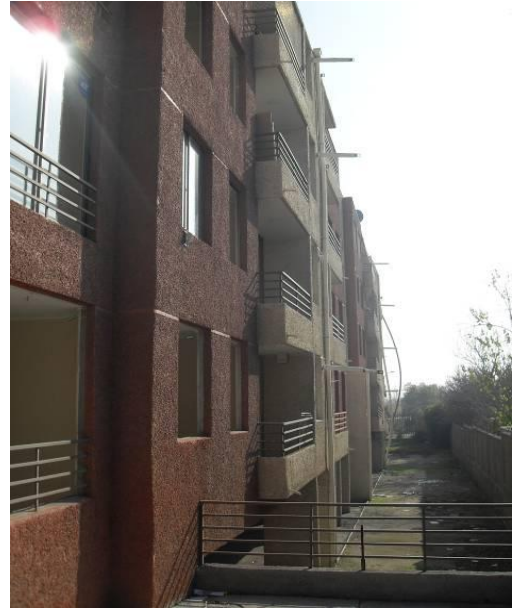
El decreto exento municipal de Maipú N° 1.022, del presente año, que señala la inhabilitación y ordena la demolición de las edificaciones ubicadas en la calle Luis Gandarillas N° 360, denominado condominio don Luis Gandarillas, por cuanto se encuentra con daños severos y colapsado estructuralmente en un 80%. De acuerdo a lo señalado en el precitado decreto, el terremoto del 27 de febrero del año en curso, dañó gravemente la estructura del edificio, recinto que no ofrece las garantías de seguridad requeridas para sus moradores.

En visita a terreno, realizada el 2 de julio del año en curso, se verificó que las observaciones formuladas por el municipio y declaradas en el Certificado de Inhabilitación de la Vivienda se ajustan a lo detectado en tal visita inspectiva. Asimismo, se constató descenso en el sector oriente de la edificación y severos daños en la seguridad de su habitabilidad, cabe señalar que esta edificación se encuentra sin moradores y cerrada (Anexo, fotos N°s 1 y 2).

Al respecto, el servicio informa que el beneficiario retiró su certificado de subsidio del Servicio de Vivienda y Urbanización Metropolitano y a la fecha se encuentra en estado de "vigente no pagado" en el sistema computacional RUKAN, a la espera de la presentación de solicitud de pago correspondiente.

Esta Contraloría General verificará en una auditoría de seguimiento la ejecución de la obra y pago del respectivo beneficio.

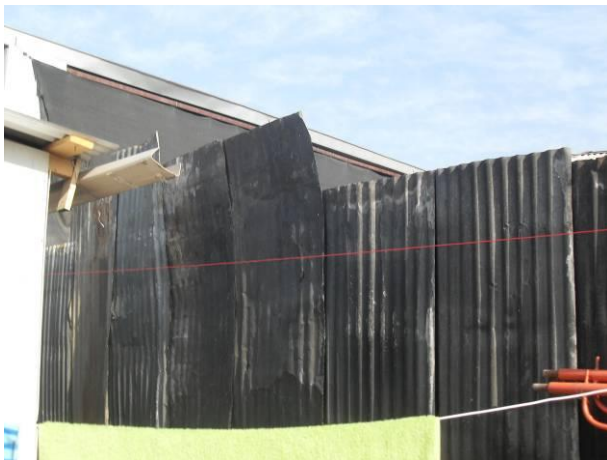
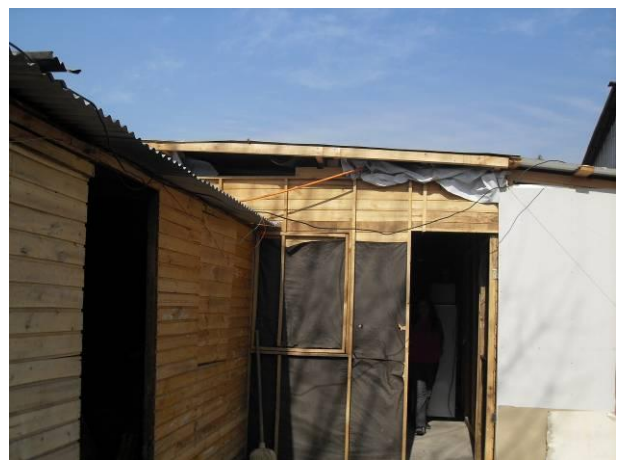
El certificado N° 8, de 26 de abril de 2010, de la Municipalidad de Conchalí sobre inhabilitación o daños, señala que el tipo de daño de la vivienda es de carácter estructural e inhabitable y su gravedad es severa.

Se comprobó en visita a terreno efectuada por fiscalizadores de esta Entidad de Control que fueron retirados los escombros productos del terremoto, quedando algunos muros de la vivienda, medianeros y artefactos sanitarios utilizables. Cabe señalar, que la municipalidad entregó una vivienda de emergencia (Anexo, fotos N°s 3 y 4) y los trabajos de reconstrucción no se han iniciado.

La entidad auditada manifiesta, al igual que en el caso anterior, que el beneficiario retiró su certificado de subsidio, y se espera la solicitud de pago pertinente.

Conforme a lo expuesto, se efectuará la verificación de las acciones adoptadas en una etapa de seguimiento

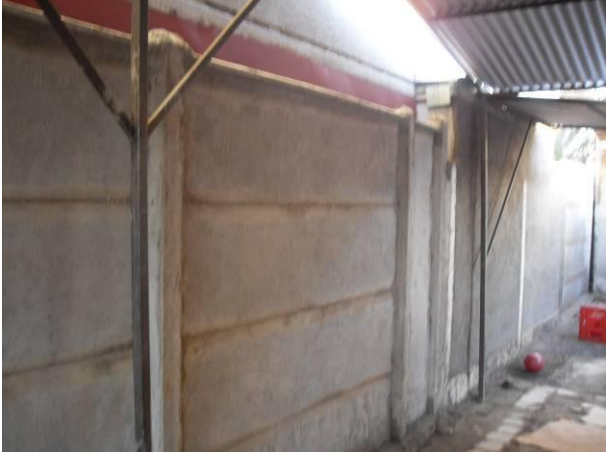
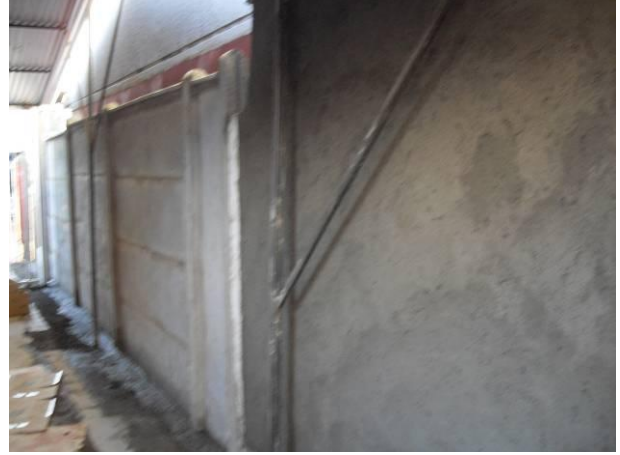
El certificado de daños otorgado por la Municipalidad de Recoleta N° 1.860, de 9 de abril de 2010, señala que producto del terremoto, la vivienda quedó con daño estructural menor en la pandereta de cierre.

El presupuesto individual del MINVU, del Programa de Protección del Patrimonio Familiar, correspondiente a la dirección Tacuabe N° 1.062, indica en su ítem 2, "cierro perimetral hormigón vibrado (2 m de altura)", una cantidad a ejecutar de 26,8 ml. Sin embargo, el Departamento de Vivienda de la Municipalidad de Recoleta, indica en el croquis de diseño muros por 22,5 ml.

En visita a terreno se verificó que los trabajos de construcción de medianero en bulldog ya estaban terminados y correspondían a 19 ml. Cabe señalar, que a la beneficiaria se le informó que la diferencia de metros lineales será compensada en la reparación de otros sectores del inmueble dañados por el terremoto, situación que a la fecha no se ha realizado (Anexo, fotos N°s 5 y 6).

Sobre el particular, el servicio informa que ha solicitado al prestador de servicio de asistencia técnica, Municipalidad de Recoleta, le presente una solicitud de modificación del proyecto, con partidas coherentes con el certificado de daños emitidos por la dirección de obras municipales. Además, señala que una vez solicitado el pago del subsidio a favor de la empresa constructora, el supervisor del Departamento de Obras del Servicio de Vivienda y Urbanización Metropolitano, verificará en terreno la cantidad y calidad de las obras ejecutadas. En el caso de que las modificaciones al proyecto no sean realizadas, sólo serán visados los montos asociados a las obras efectivamente ejecutadas.

Se mantiene la observación mientras la acción correctiva no se materialice.

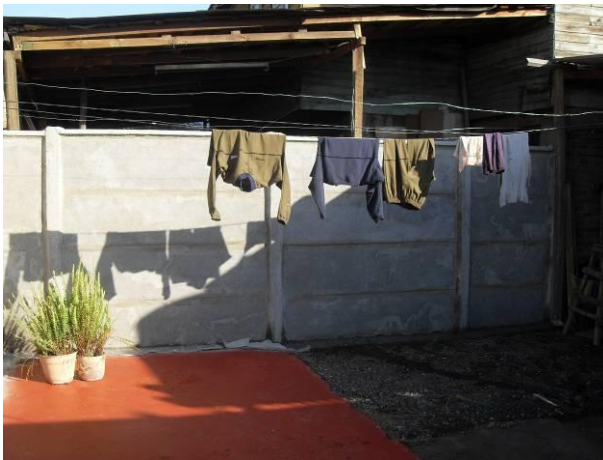
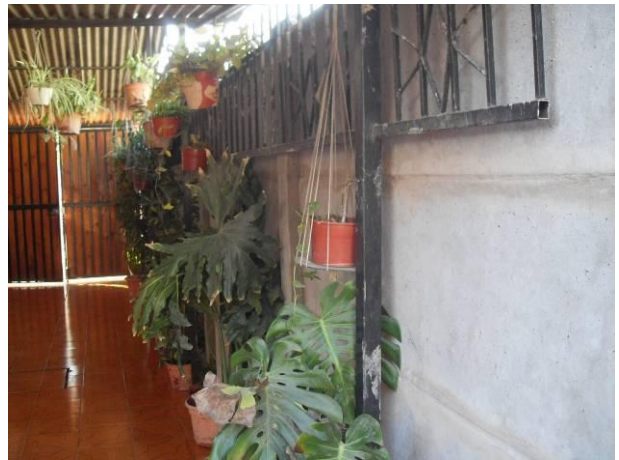
En el certificado de daños de la Municipalidad de Recoleta N° 1.860, de 18 de abril de 2010, consta que producto del sismo de que se trata, la vivienda quedó con daño estructural menor en la pandereta de cierre de la vivienda.

El presupuesto individual del MINVU, del Programa de Protección del Patrimonio Familiar, correspondiente a la dirección Zapicán N° 1.056, indica en su ítem 2 "cierro perimetral hormigón vibrado (2 m de altura)", una cantidad de 26,8 ml para ejecutar. A su vez, el Departamento de Vivienda de la Municipalidad de Recoleta menciona en el croquis de diseño de la misma vivienda, muros de 22,5 ml.

En visita a terreno se verificó que los trabajos de construcción del medianero en bulldog ya estaban terminados y los metros de construcción correspondían a 21,5 ml. (Anexo, fotos N°s 7 y 8).

La entidad auditada asume la objeción, y expone que ejecutará las mismas medidas señaladas en el caso del beneficiario A, con la finalidad de esclarecer los hechos.

En consecuencia, se mantiene lo observado, lo cual será validado en una futura auditoría de seguimiento.

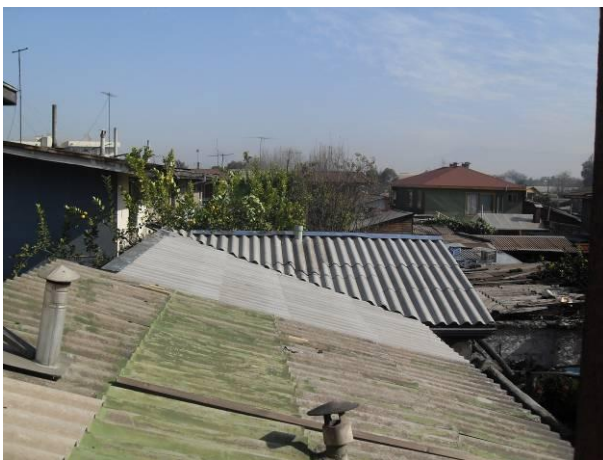
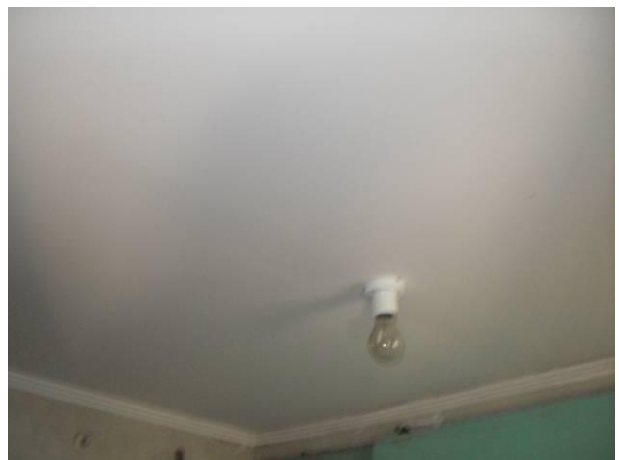
El certificado de daños N°Da-02, de 19 de abril del 2010, de la Municipalidad de Estación Central, precisa que la vivienda ubicada en calle Aeropuerto N° 157, de su comuna, se encuentra con daños según información contenida en la ficha técnica de daños del MINVU, que señala que los deterioros son de tipo estructurales recuperables.

En visita a terreno se constató que se realizaron todos los trabajos de reparación en la vivienda, tales como: arreglos en las instalaciones eléctricas, cambio de interruptores y enchufes; cambio en la cubierta de un dormitorio; pintura en cielo y muros de algunos sectores, entre otros (Anexo, fotos N°s 9 y 10).

Al respecto, se reconoce que los trabajos de reparación fueron efectuados, quedando por validar el pago del beneficio, lo que se verificará en una próxima auditoría.

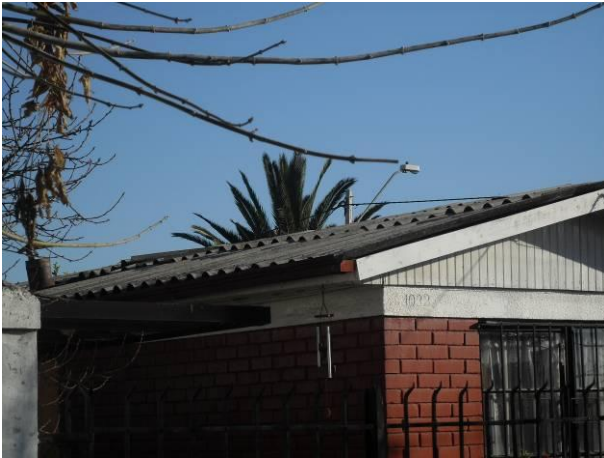
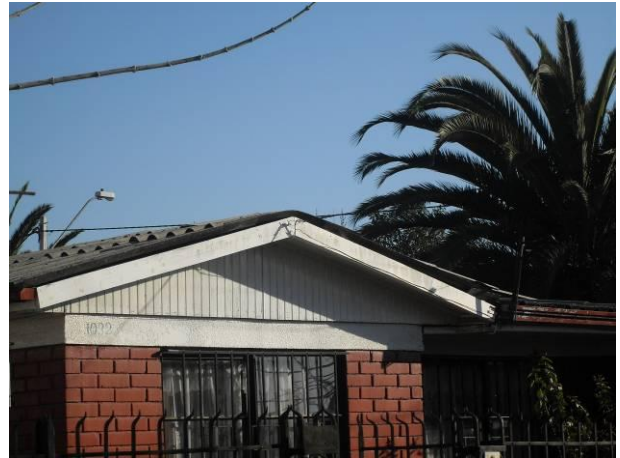
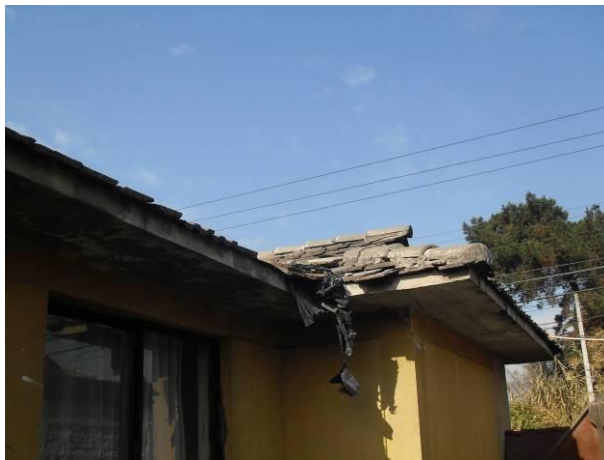
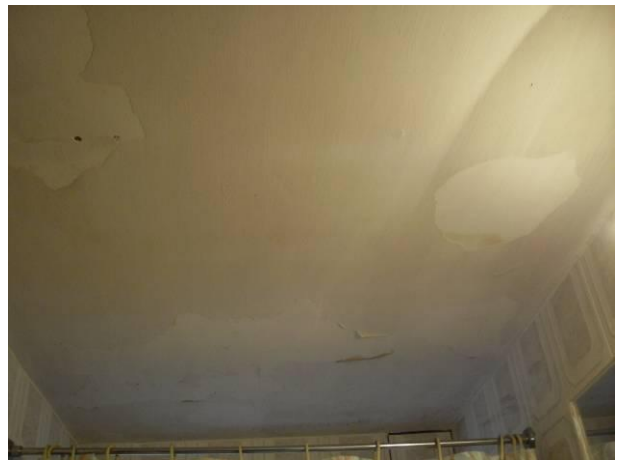
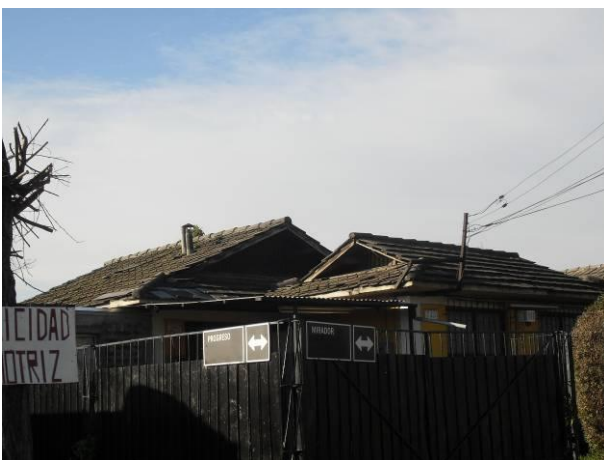
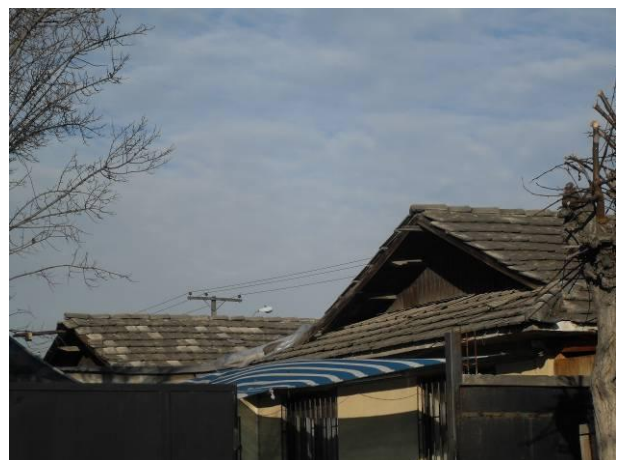
Los certificados de daños otorgados por la Municipalidad de Cerrillos, corresponden a los N°s 800/134, 800/139 y 800/119, todos de 13 de abril de 2010, respectivamente para los beneficiarios D, E y F mencionados. En Anexo, se indican las fotos N°s 11 y 12, para el primero de ellos, las N°s 13 y 14, para el segundo y las N°s 15 y 16 para el último.

En relación a estas viviendas ubicadas en la comuna de Cerrillos, es menester señalar que a la fecha no se habían iniciado los trabajos de reparación, sin perjuicio de ello, se han ejecutado labores de reparación de otras viviendas ubicadas en la comuna, provenientes del mismo programa.

Las viviendas antes aludidas, efectivamente presentan daños generados por el sismo del 27 de febrero ya citado y todos los certificados emitidos por el municipio concluyen que les corresponde la reparación de los daños, considerando la vivienda habitable.

Las reparaciones financiadas por el Programa Protección del Patrimonio Familiar, título II, para estas viviendas en particular, consisten en el cambio de la cubierta existente por planchas de fibrocemento onda estándar, además de reparaciones en la estructura de la techumbre.

Sobre estos casos, el servicio advierte que la fecha de inicio de las obras correspondía al 19 de junio de 2010. Agregando, que la reparación de la vivienda del beneficiario D, a la fecha de emisión del informe de respuesta, aún no comienza, y que de acuerdo a su programación debiera empezar la cuarta semana del mes de septiembre del año en curso. En cuanto a los beneficiarios E y F, indica, que los arreglos fueron verificados en terreno por el Servicio de Vivienda y Urbanización Metropolitano, los días 13 y 31 de agosto del presente año, según consta en los folios 04-05 y 09-10, de los respectivos libros de obra. Finalmente, manifiesta que las viviendas se encuentran con observaciones pendientes, y que los proyectos aprobados consideraban cubierta cuya materialidad es Zinc-Alum, según los presupuestos aprobados.

Se mantienen las observaciones formuladas, mientras no se ejecuten totalmente los trabajos de reparaciones correspondientes y se efectúe el respectivo pago de los subsidios, situaciones que serán validadas en una próxima auditoría de seguimiento.
