INFORME INSPECCIÓN TÉCNICA DE OBRA

Número de Informe: 84/2014
13 de febrero del 2015

INFORME FINAL N°84, DE 2014, SOBRE FISCALIZACIÓN A LAS OBRAS DE PAVIMENTACIÓN CONTEMPLADAS EN EL CONTRATO "CONSERVACIÓN RED VIAL TRANSANTIAGO EMERGENCIAS PUNTUALES ZONA NORTE, DIVERSAS COMUNAS", EJECUTADO POR EL SERVICIO DE VIVIENDA Y URBANIZACIÓN METROPOLITANO

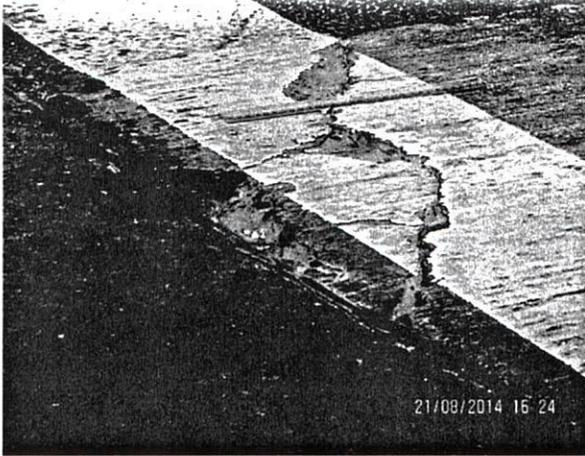
Fotografía N°1

| Sector | | Patología | Magnitud (*) | Referencia fotográfica |
|---|--|---|---|---|
| Av. Recoleta | Entre calles Juárez y Dominica (Recoleta) | Levantamiento localizado | 1 m ² | Anexo N°2, fotografía N°1 |

Lugar: Av. Recoleta entre Juárez y Dávila, Recoleta
Observación: Levantamiento localizado 8 mm.

En su respuesta el servicio expuso que en atención a la garantía vigente, por oficio N°13.991 de 3 de diciembre de 2014, del Departamento de Obras de Pavimentación del SERVIU Metropolitano, se comunicó al contratista su obligación de subsanar, en un plazo no mayor a 30 días corridos, los deterioros observados en este informe. En consecuencia, se mantiene lo observado en tanto no se verifique el resultado de la medida adoptada.

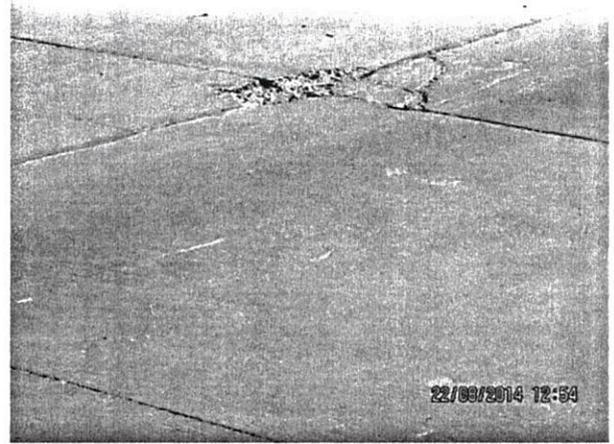
Fotografía N°2

| Sector | | Patología | Magnitud (*) | Referencia fotográfica |
|---|--|---|---|---|
| Av. Lo Marcoleta | Av. Lo Marcoleta con Calle Santa Luisa (Quilicura) | Grieta y desprendimiento en esquinas | 1.7 m ² | Anexo N°2, fotografía N°2 |

Lugar: Av. Lo Marcoleta esq. Sta. Luisa, Quilicura.
Observación: Grietas y desprendimiento en esquina.

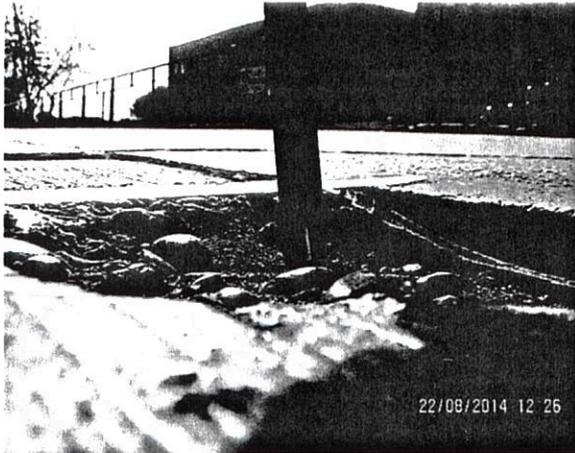
Fotografía N°3

| Sector | | Patología | Magnitud (*) | Referencia fotográfica |
|---|--|---|---|---|
| Av. Libertador Bernardo O'Higgins | Lo Ovalle con Av. Libertador B. O'Higgins (Quilicura) | Bache | 1 m ² | Anexo N°2, fotografía N°3 |

Lugar: Lo Ovalle esq. Libertador B. O'Higgins, Quilicura.
Observación: Bache.

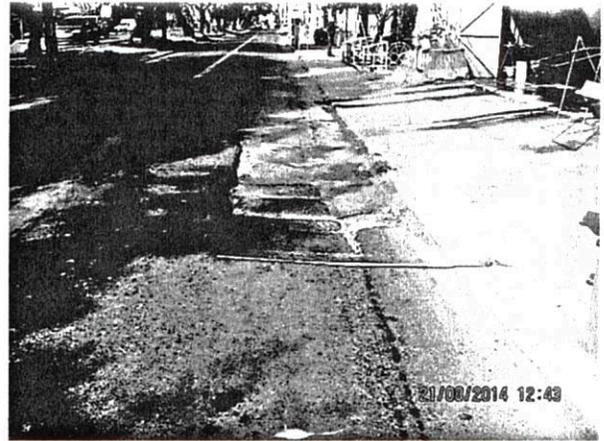
Fotografía N°4

| Sector | | Patología | Magnitud (*) | Referencia fotográfica |
|---|--|---|---|---|
| Av. Independencia | Entre calle El Cortijo y Av. Pedro Aguirre Cerda (Conchalí) | Grieta por fatigamiento | 7.5 m ² | Anexo N°2, fotografía N°4 |

Lugar: Av. Independencia, frente al N°5.392, entre El Cortijo
y Av. Pedro Aguirre Cerda, Conchalí.
Observación: Grietas por fatigamiento de calzada.

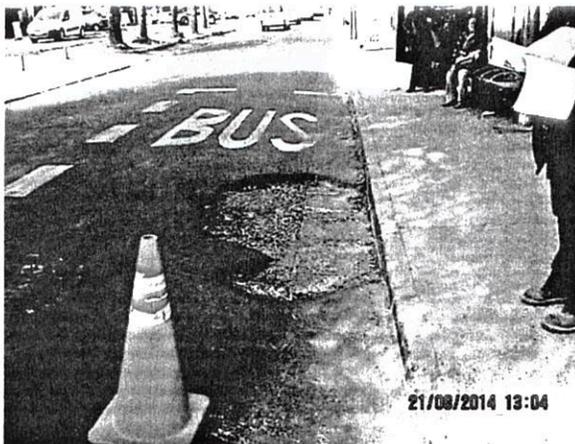
Fotografía N°5

| Sector | | Patología | Magnitud (*) | Referencia fotográfica |
|---|--|---|---|---|
| Av. Independencia | Entre calles Rengifo y Quilicura (Conchalí) | Bache | 4 m ² | Anexo N°2, fotografía N°5 |

Lugar: Av. Independencia, frente al N°5.230, entre
Rengifo y Quilicura, Conchalí.
Observación: Bache.

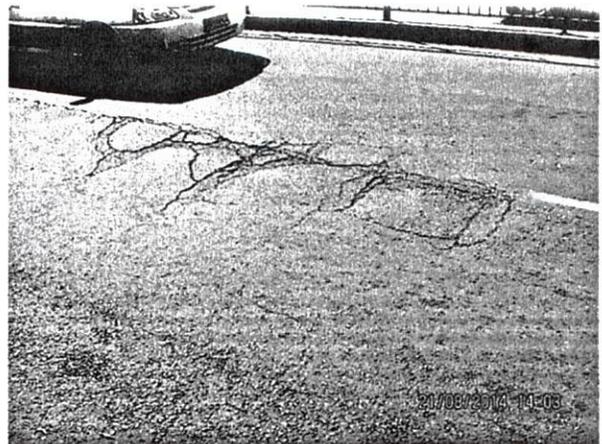
Fotografía N°6

| Sector | | Patología | Magnitud (*) | Referencia fotográfica |
|---|--|---|---|---|
| Av. Independencia | Entre calles Elcira y El Olivo (Conchalí) | Grietas en bloque | 2 m ² | Anexo N°2, fotografía N°6 |

Lugar: Av. Independencia entre Elcira y El Olivo, Conchalí.
Observación: Grieta en bloque.

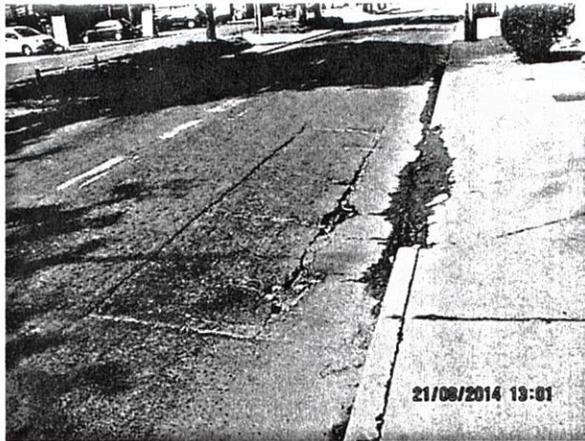
Fotografía N°7

| Sector | | Patología | Magnitud (*) | Referencia fotográfica |
|---|--|---|---|---|
| Av. Independencia | Entre calles El Cortijo y Av. Pedro Aguirre Cerda (Conchalí) | Fisuras y grietas | 19.5 m | Anexo N°2, fotografía N°7 |

Lugar: Av. Independencia, frente al N°5250 entre El Cortijo y Av. Pedro Aguirre Cerda, Conchali.
Observación: Grieta.

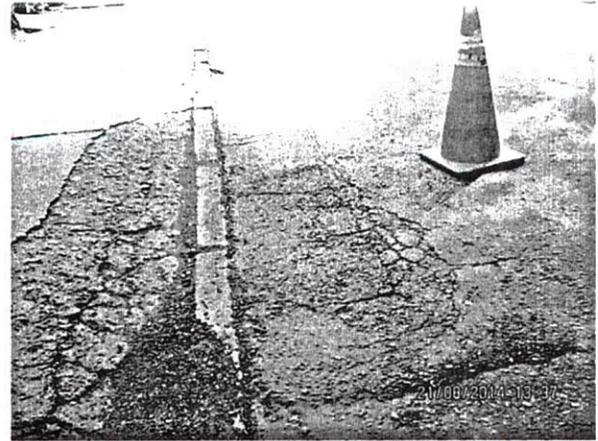
Fotografía N°8

| Sector | | Patología | Magnitud (*) | Referencia fotográfica |
|---|--|---|---|---|
| Av. Independencia | Entre calles El Vergel y Las Rejas (Conchalí) | Fisuras y grietas | 27 m | Anexo N°2, fotografía N°8 |

Lugar: Av. Independencia entre El Vergel y Las Rejas, Conchali. Frente N°4980.
Observación: Fisuras y grietas.
