REMITE INFORME FINAL N°92, DE 2014,  
SOBRE FISCALIZACIÓN A LAS OBRAS DE  
PAVIMENTACIÓN DEL CONTRATO  
"CONSERVACIÓN RED VIAL  
TRANSANTIAGO N°14", CELEBRADO POR  
EL SERVICIO DE VIVIENDA Y  
URBANIZACIÓN METROPOLITANO.

# INFORME INSPECCIÓN TÉCNICA DE OBRA

INFORME FINAL N°92, DE 2014, SOBRE  
FISCALIZACIÓN A LAS OBRAS DE  
PAVIMENTACIÓN DEL CONTRATO  
"CONSERVACIÓN RED VIAL  
TRANSANTIAGO N°14", CELEBRADO POR  
EL SERVICIO DE VIVIENDA Y  
URBANIZACIÓN METROPOLITANO.

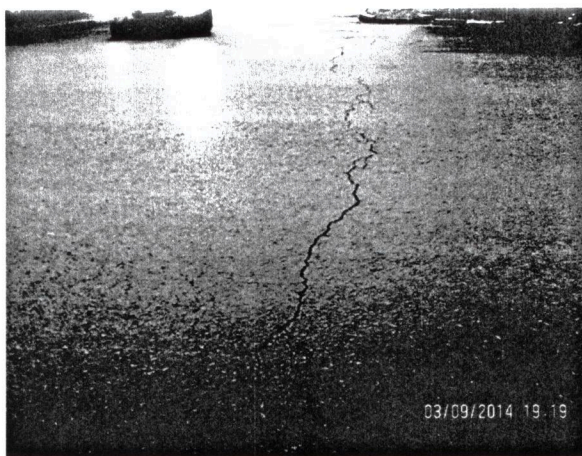
Fotografía N°1

| Sector | | Patología | Magnitud (*) | Referencia<br>fotográfica |
|---|---|---|---|---|
| Avenida Mapocho | Entre Av. Matucana y<br>calle Coronel Robles | Grieta transversal | 7 m | Anexo N°1,<br>fotografía<br>N°1 |

El reseñado deterioro prematuro no se condice con la vida útil de 5 años que se consignó para esta iniciativa en el Banco Integrado de Proyectos -código BIP 30100804-0-, toda vez que la obra fue recepcionada provisoriamente por el SERVIU Metropolitano el 26 de abril de 2012.

Lugar: Av. Mapocho, esquina calle Juan Miranda, sector  
surponiente de la calzada, Quinta Normal. Observación:  
Grieta transversal

En su respuesta el servicio expuso que en atención a la garantía vigente, y lo regulado por el citado artículo 127, del decreto supremo N°236, de 2002, por oficio N°14.278, de 11 de diciembre de 2014, del Departamento de Obras de Pavimentación del SERVIU Metropolitano, se comunicó al contratista su obligación de subsanar, en un plazo no mayor a 30 días corridos, los deterioros observados en este informe. En consecuencia, se mantiene lo observado en tanto no se verifique el resultado de la medida adoptada.

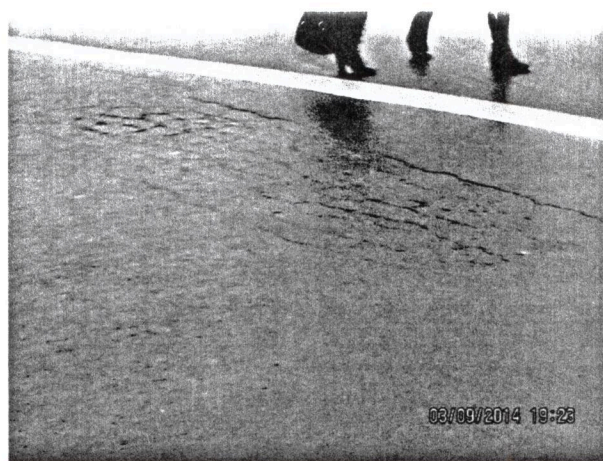
Fotografía N°12

| Sector | | Patología | Magnitud (*) | Referencia<br>fotográfica |
|---|---|---|---|---|
| Avenida Mapocho | Entre Av. Matucana y<br>calle Coronel Robles | Fisuras y grietas<br>en bloque | 4 m <sup>2</sup> | Anexo N°1,<br>fotografía<br>N°2 |

Lugar: Av. Mapocho, esquina Av. Matucana, sector  
surponiente de la calzada, Quinta Normal. Observación:  
Fisuras y grietas en bloque
