## **INFORME FINAL**

# **Servicio de Vivienda y Urbanización Metropolitano**

Número de Informe: 18/2013  
01 de octubre del 2013

INFORME FINAL N°18, DE 2013, SOBRE  
AUDITORÍA A CONTRATOS DE OBRAS  
DEL PROGRAMA RECUPERACIÓN DE  
BARRIOS, EJECUTADOS POR EL  
SERVICIO DE VIVIENDA Y URBANIZACIÓN  
METROPOLITANO.

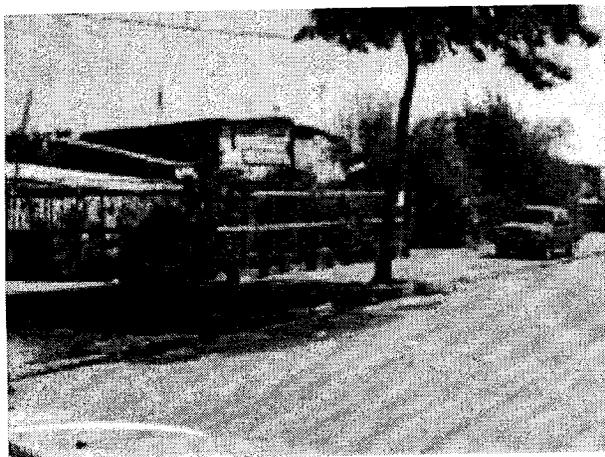
Cabe precisar que a la fecha de la visita practicada por esta Contraloría General no se habían iniciado las obras correspondientes a las plazas "Rayuela" y "Activa", por encontrarse ocupadas por pobladores.

"Plaza Rayuela" no intervenida, La Pintana.

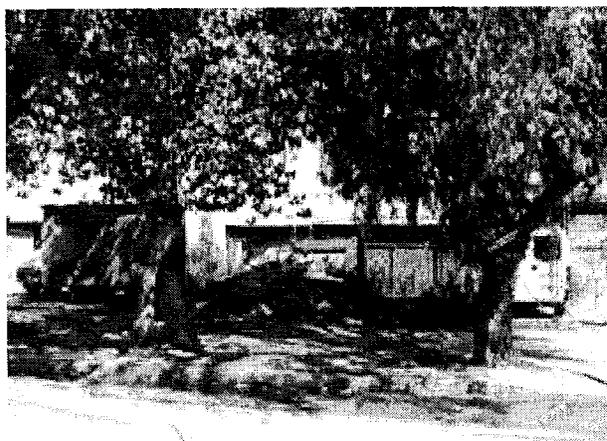
"Plaza Activa" no intervenida, La Pintana.

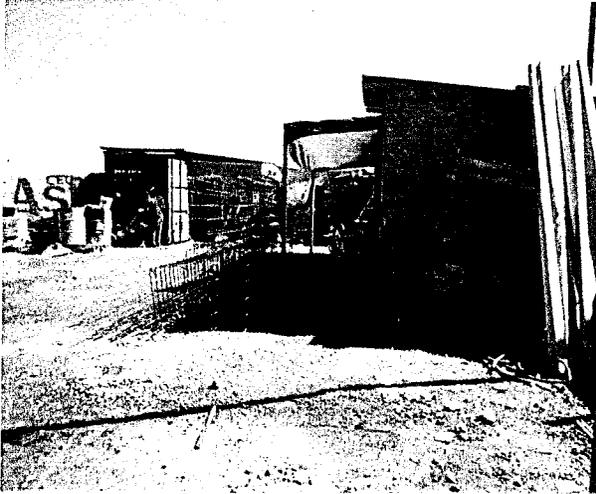
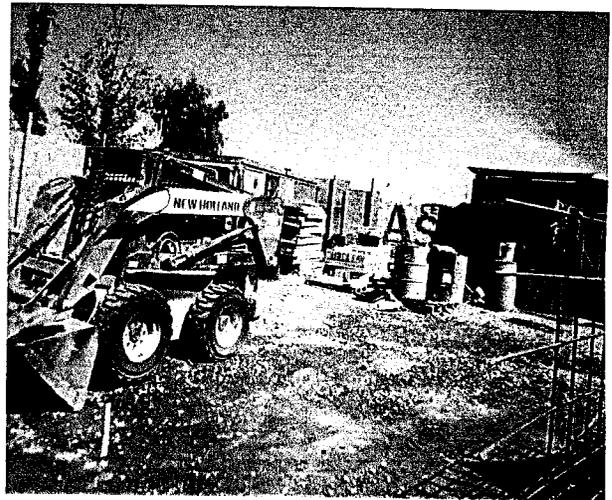
Fotos N°s 1 y 2

a) En los contratos "Habilitación sector poniente, Barrio Lo Sierra II" y "Mejoramiento de patios interiores y vías de acceso, Barrio Lo Sierra II", ambos de la comuna de Lo Espejo, contiguos entre sí y adjudicados a la misma empresa constructora, el servicio auditado pagó completamente el estado de pago N°1, de 26 de diciembre del mismo año -que incluyó la partida 1.1 "Instalación de Faenas"-, por \$11.203.320, en el primer contrato y \$10.067.751 en el segundo, según consta en los comprobantes de egreso N°s 31.541 y 31.542, ambos de 2012, respectivamente, en circunstancias que según se comprobó en terreno, compartían las mismas instalaciones (anexo N°3, fotos N°s 1 y 2).

En su respuesta, el Servicio de Vivienda y Urbanización Metropolitano señaló que en diciembre de 2012 la inspección técnica de obras, ITO, constató en terreno que la instalación de faenas se había ejecutado de manera independiente para cada proyecto, dando curso al estado de pago N°1 de ambos contratos, pero que posteriormente, debido a la vulnerabilidad del sector, dicha inspección autorizó a la constructora ubicarlas en el mismo terreno. Añadió, que actualmente existen dos contenedores que son utilizados como oficinas, que corresponden uno a cada proyecto, y que además la empresa arrendó un predio ubicado en avenida General Velásquez N°8.800, a 200m aproximadamente de la obra, para el acopio de materiales y resguardo de su maquinaria. Como respaldo acompañó fotografías de los recintos, dos comprobantes de arriendo, de diciembre de 2012, del lugar destinado al acopio de materiales, y dos diagramas con las instalaciones de faenas, identificando las dependencias correspondientes a cada contrato.

No obstante lo expuesto, los antecedentes aportados no dan cuenta que a la data de tramitación del estado de pago N°1 existieron instalaciones de faenas independientes por cada contrato, como tampoco

Instalación de faenas compartida por los proyectos "Habilitación sector poniente, Barrio Lo Sierra II" y "Mejoramiento de patios interiores y vías de acceso, Barrio Lo Sierra II", comuna de Lo Espejo.

permiten acreditar la autorización de la inspección técnica a que se alude, correspondiendo mantener la observación hasta la verificación de lo informado, en una auditoría de seguimiento.

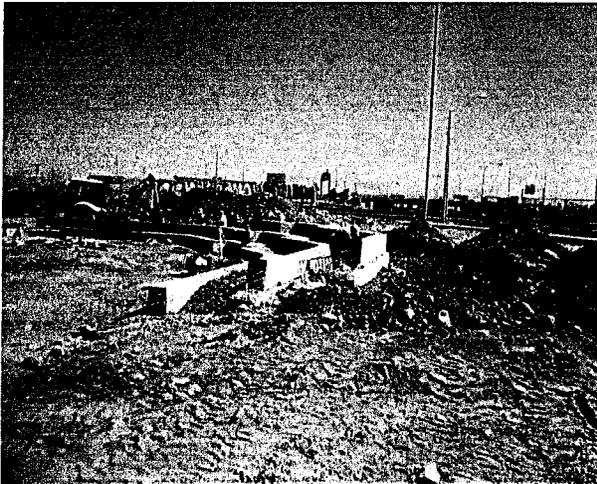
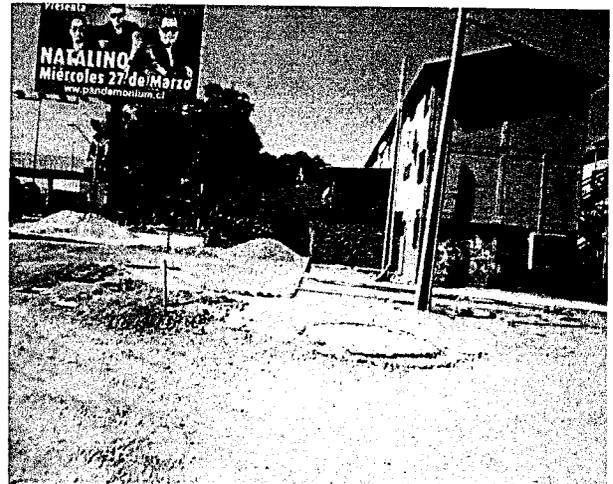
Fotos N°s 3 y 4

La obra "Habilitación sector poniente, Barrio Lo Sierra II", comuna de Lo Espejo, no cuenta con cierros provisionarios.

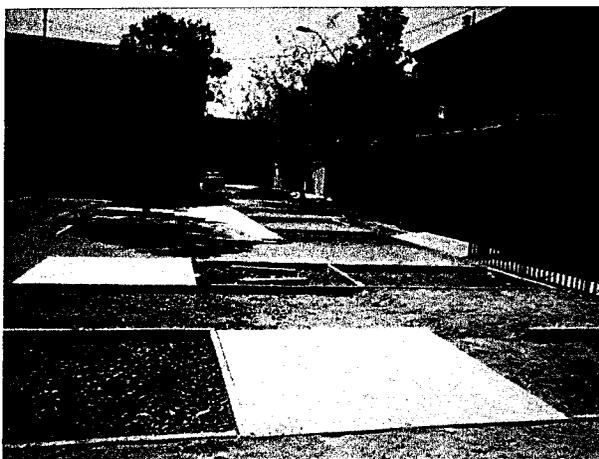
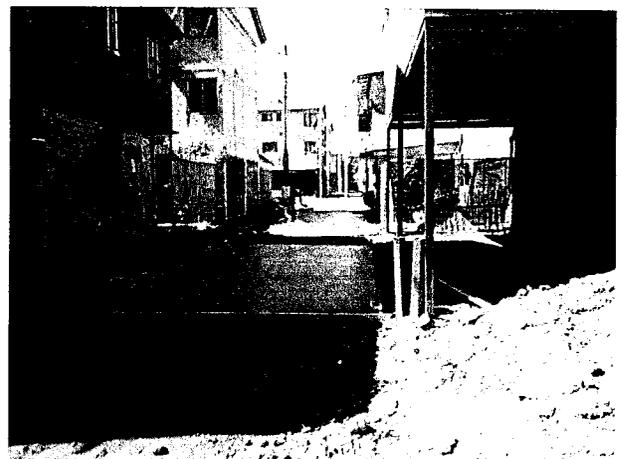
Fotos N°s 5 y 6

La obra "Mejoramiento de patios interiores y vías de acceso, Barrio Lo Sierra II", comuna de Lo Espejo, no cuenta con cierros provisionarios.

b) En los mismos contratos identificados precedentemente, el SERVIU pagó la partida 1.3 "Cierros Provisorios", por \$3.596.270 en el estado de pago N°1 y \$1.812.300 en el estado de pago N°3, respectivamente, en circunstancias que según se verificó en terreno, al 26 de marzo del año en curso, los cierros no estaban instalados, transgrediendo lo exigido en el numeral 1.1 de las especificaciones técnicas, que entre otros aspectos, estableció que se debía aislar el perímetro de la obra con un cierro provisorio de dos metros de altura mínima (anexo N°3, fotos N°s3 al 6). Del mismo modo, en el contrato "Mejoramiento de multicanchas y mejoramiento de áreas verdes y aceras de calle Santa Mercedes", comuna de San Bernardo, se pagó el 90% de dicha partida, por \$1.871.314 -ítem 1.2 del estado de pago N°1-, a pesar que en terreno se verificó que sólo se habían instalado cierros provisorios en dos de los siete sectores a intervenir, lo que equivale aproximadamente al 32% (anexo N°3, fotos N°s7 y 8).

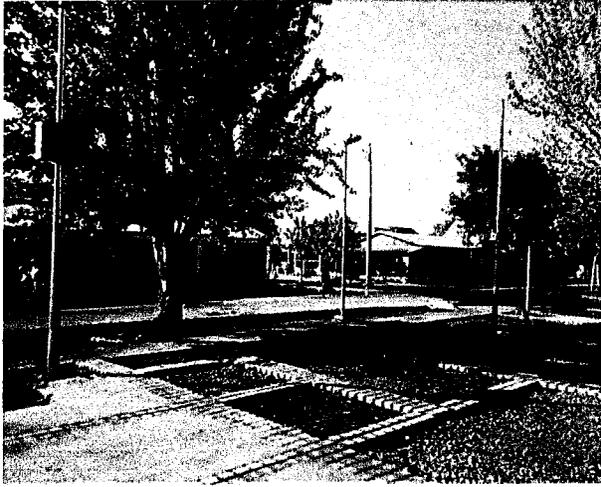
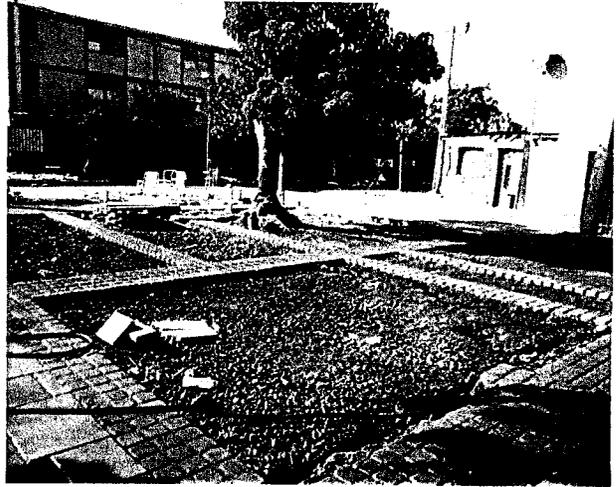
Fotos N°7 y 8

En cuanto al proyecto "Mejoramiento de multicanchas y mejoramiento de áreas verdes y aceras de calle Santa Mercedes", comuna de San Bernardo, expuso una situación similar, respecto al alto grado de hurtos del sector, informando que se repusieron los cierros de las plazas y de la multicancha N°1, adjuntando fotografías que así lo demuestran.

Plazas que no cuentan con cierros provisorios y forman parte del proyecto "Mejoramiento de multicanchas y mejoramiento de áreas verdes y aceras de calle Santa Mercedes", comuna de San Bernardo.

A la luz de las argumentaciones vertidas y antecedentes aportados, se subsana la objeción.

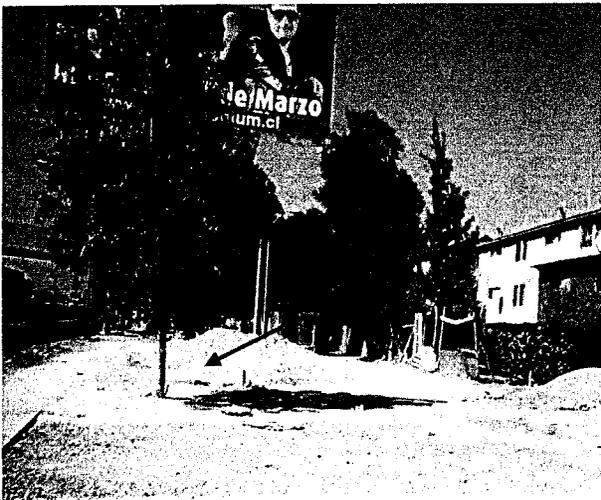
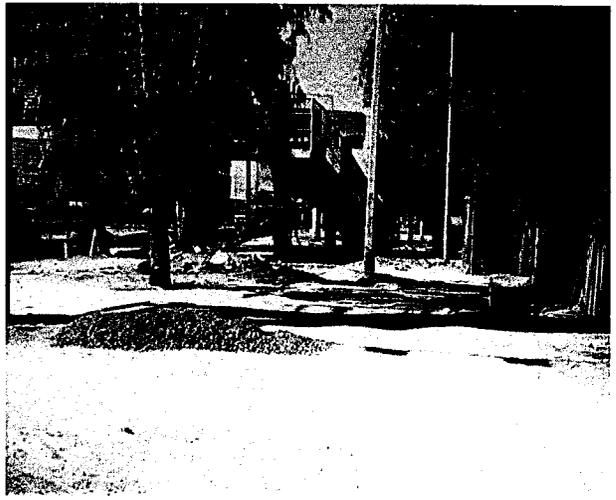
Fotos N°9 y 10

c) En el contrato "Habilitación sector poniente, Barrio Lo Sierra II", comuna de Lo Espejo, se advirtió que en el estado de pago N°3, el servicio fiscalizado pagó completamente la partida 5.1.2 "Manejo Arbolado", por un total de \$806.640, sin embargo en terreno se constató la ausencia de los cercos de madera que debían estar distanciados a un metro del tronco de las especies, para protegerlas durante el transcurso de las faenas, según lo descrito en las correspondientes especificaciones técnicas (anexo N°3, fotos N°s9 y 10). Situación similar se detectó en el contrato "Mejoramiento de multicanchas y mejoramiento de áreas verdes y aceras de calle Santa Mercedes", comuna de San Bernardo, en el cual se solucionó dicha partida en el estado de pago N°1, por \$5.613.960 (anexo N°3, fotos N°s11 y 12), en circunstancias que tampoco estaba materializada.

Árboles que no cuentan con cercos de madera que los protejan, pertenecientes a la obra "Habilitación sector poniente, Barrio Lo Sierra II", comuna de Lo Espejo.

de pago, verificó la ejecución de la aludida partida, detallando, además, las cuatro etapas que formaban parte del ítem "Manejo arbolado", añadiendo que todas fueron ejecutadas y comprobadas por la inspección técnica. No obstante lo anterior, debido a lo vulnerable del entorno, los cercos que protegían las especies arbóreas fueron sustraídos o destruidos, debiendo ser reemplazados en varias oportunidades, sin perjuicio de hacer presente a la empresa constructora que frente a cualquier deterioro de las especies existentes, ésta deberá reponer los ejemplares, tal como lo indica el punto 5.1.2 de las especificaciones técnicas de cada proyecto. Respaldó lo informado con fotografías y copia del libro de inspección.

Los antecedentes acompañados no permiten acreditar que los referidos cercos fueron efectivamente colocados en torno a la totalidad de las especies arbóreas, ya que sólo se remitió la instrucción por escrito en el libro de inspección del proyecto "Habilitación sector poniente, Barrio Lo Sierra II", relativa a reponer aquellos faltantes por robo. Al efecto, corresponde mantener la observación, hasta la verificación de su efectivo cumplimiento, en una auditoría de seguimiento.

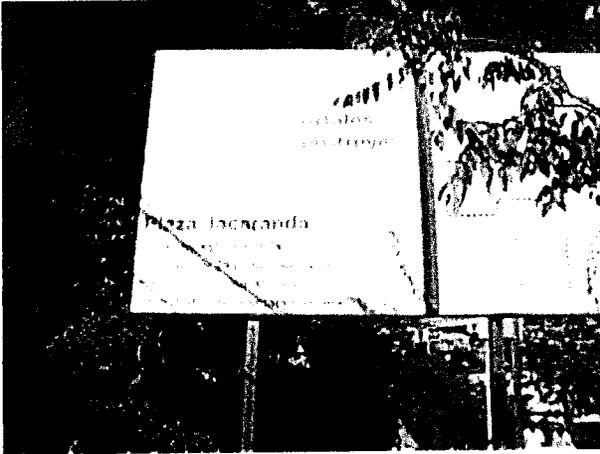
Fotos N<sup>os</sup> 13 y 14

Letrero de obras del proyecto "Ejecución de obras Plaza Jacaranda", comuna de Estación Central, placa y bastidor de madera.

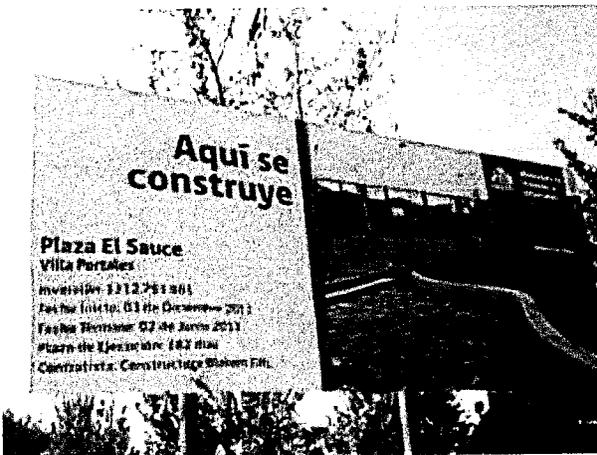
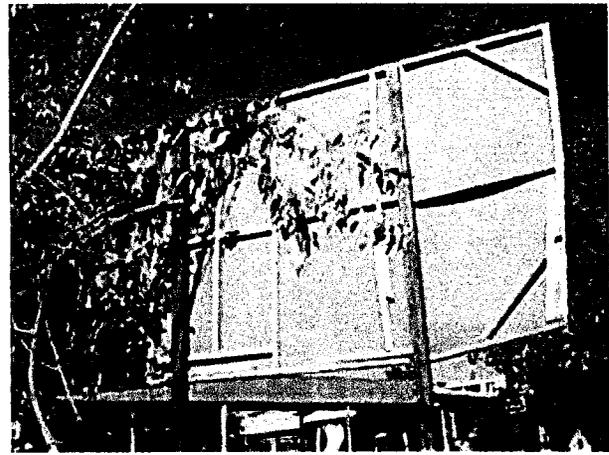
Fotos N<sup>os</sup> 15 y 16

Letrero de obras proyecto "Ejecución de las obras plazuela El Sauce, Villa Portales", comuna de Estación Central, placa y bastidor de madera, dañado.

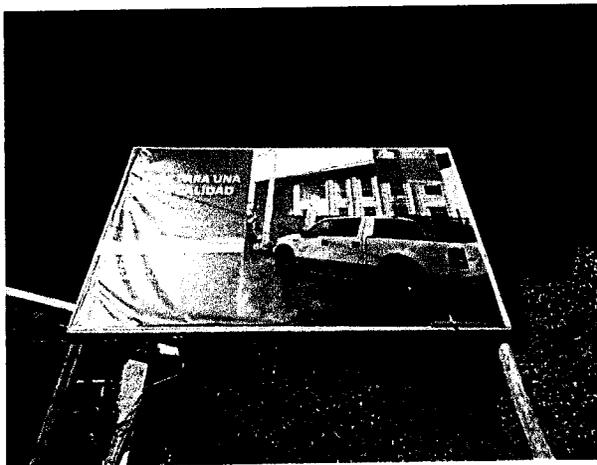
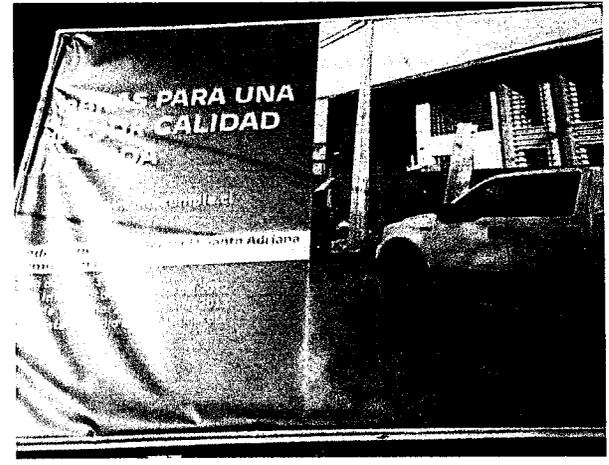
Fotos N<sup>os</sup> 17 y 18

Letrero de obras proyecto "Sede comunitaria sector D Santa Adriana", comuna de Lo Espejo, placa y bastidor de madera.

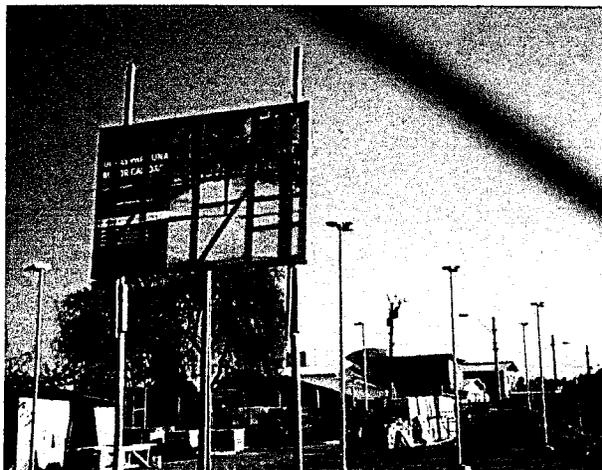
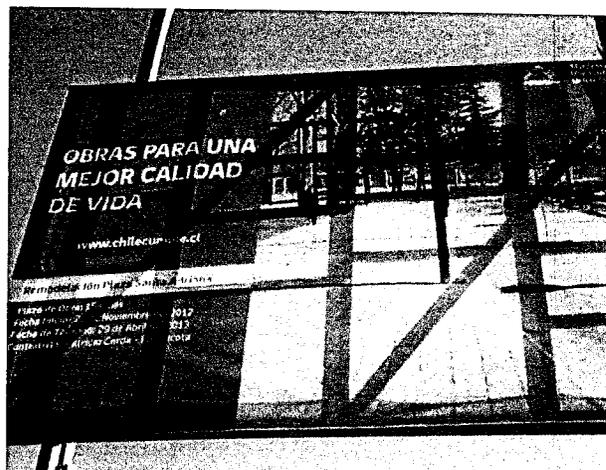
Fotos N<sup>os</sup> 19 y 20

Letrero de obras proyecto "Remodelación plaza Santa Adriana", comuna de Lo Espejo, placa y bastidor de madera.

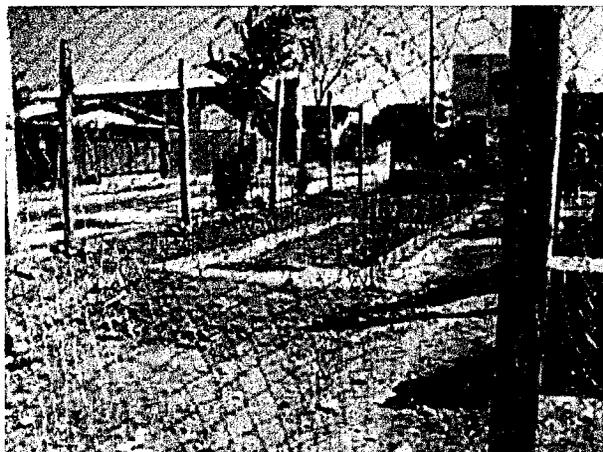
Foto N<sup>o</sup> 21

Cierro provisorio Plaza de los Niños, comuna de La Pintana.

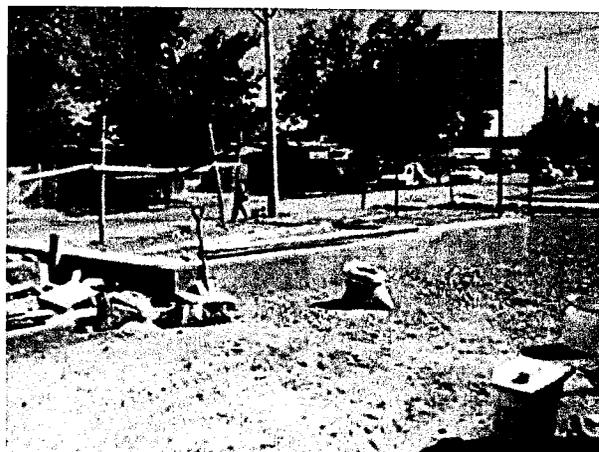
Foto N<sup>o</sup> 22

Cierro provisorio Plaza Ecodeportiva, comuna de La Pintana.

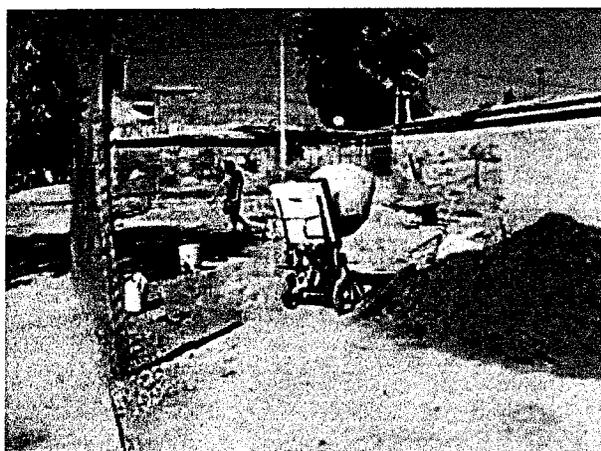
Foto N<sup>o</sup> 23

Cierro provisorio Plaza del Adulto Mayor, comuna de La Pintana.

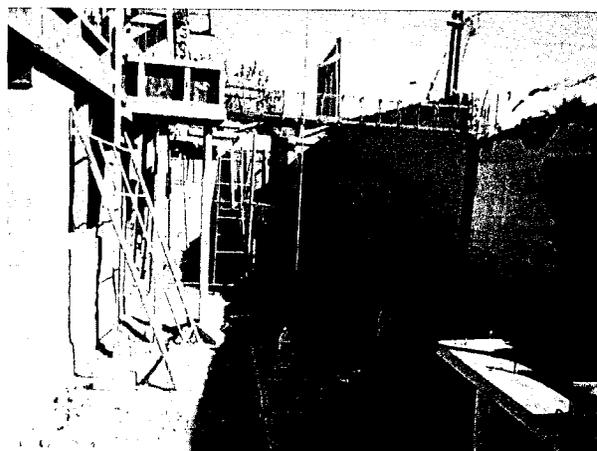
Foto N<sup>o</sup> 24

Trabajadores sin implementos de seguridad, proyecto "Sede comunitaria sector D Santa Adriana", comuna de Lo Espejo.

a) En el contrato "Sede comunitaria sector D Santa Adriana", comuna de Lo Espejo, en la visita practicada el 26 de marzo del año en curso, se verificó que pese a las anotaciones registradas por la inspección técnica en los folios N°s4 y 11 del libro de inspección, algunos obreros no usaban los elementos de seguridad, vulnerando lo dispuesto en la letra f) de las especificaciones técnicas y en el artículo 68 de la ley N°16.744, sobre Accidentes del Trabajo y Enfermedades Profesionales, sin que conste la aplicación de multas por el

En su contestación, la entidad fiscalizada corroboró la situación advertida e hizo presente que teniendo en consideración las anotaciones que sobre el particular realizó la inspección técnica en el libro de obras, aplicaría la correspondiente multa en el próximo estado de pago.

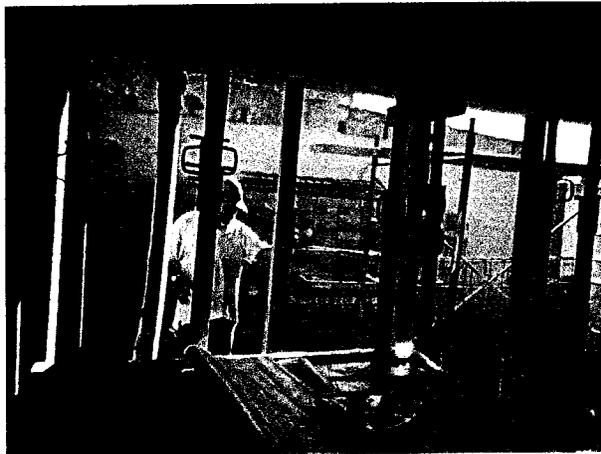
Foto N°25

Trabajadores sin implementos de seguridad, proyecto "Sede comunitaria sector D Santa Adriana", comuna de Lo Espejo.

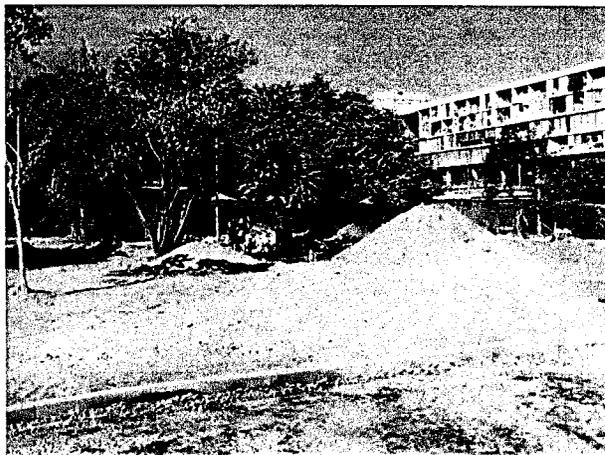
Foto N°26

Plaza Jacarandá, comuna de Estación Central, falta señalética de seguridad.

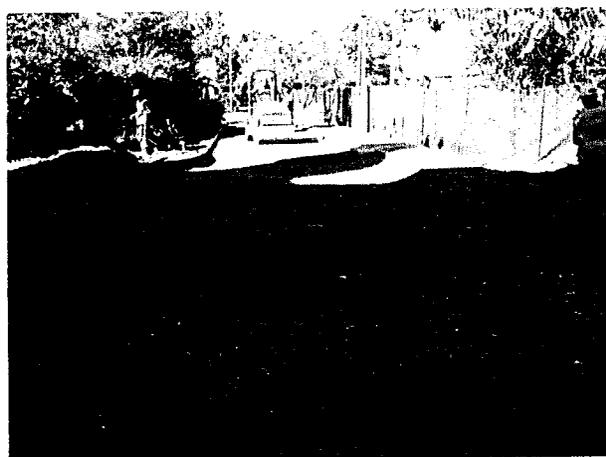
Fotos N°27 y 28

Plaza Jacarandá, comuna de Estación Central, falta señalética de seguridad y tránsito en calles intervenidas.
