# **Informe Final**

INFORME FINAL N° 54, DE 2011, SOBRE  
AUDITORÍA AL PROGRAMA DE  
PAVIMENTOS PARTICIPATIVOS EN EL  
SERVICIO DE VIVIENDA Y URBANIZACIÓN  
METROPOLITANO.

Registro fotográfico de obras auditadas por comuna.

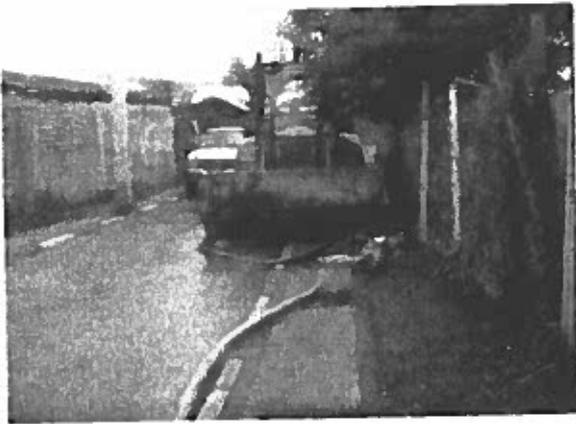
Fotos N° 3 - 4

b) En la caletera Lo Blanco se observaron desconches de juntas que afectan la vida útil del pavimento, falla constructiva que contraviene lo dispuesto en el numeral 3.9, juntas, de las especificaciones técnicas especiales de pavimentos de hormigón, que indica que todos los encuentros deberán presentar la misma textura, densidad y lisura que las demás áreas, a ambos lados de la junta (anexo N°2, foto N° 4).

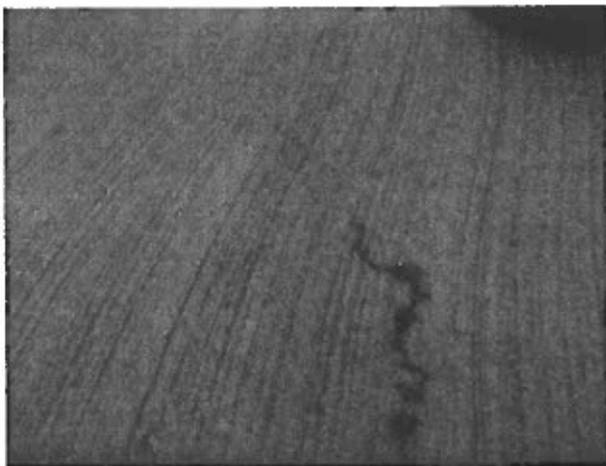
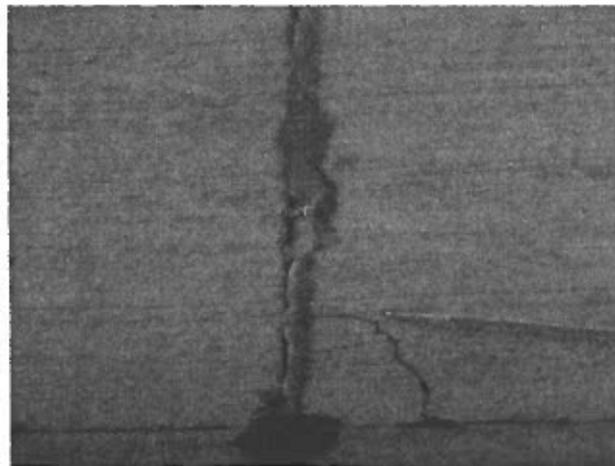
Fotos N° 7-8

En la ejecución del pavimento de la calle Zurich Sur se detectaron diversas fallas en su superficie, a saber: frente al N° 1.182, presencia de fisuras de tipo longitudinal (anexo N° 2, fotos N°s 7 y 8); frente a los N°s 943, 1.018 y 1.110, desconches en las juntas (anexo N° 2, fotos, N°s 9 a 12); y frente a los N°s 952 y 959, paños de pavimento con resquebrajamiento generalizados (piel de cocodrilo) (anexo N° 2, fotos N°s 13 y 14), todo lo cual incumple lo previsto en los numerales 3.8.6, terminación, y 3.9, juntas, de las aludidas especificaciones técnicas especiales de pavimentos de hormigón.

Asimismo, agrega, que las fisuras detectadas en la comuna de La Cisterna surgen por la retracción plástica del hormigón, que sólo afectan su aspecto estético, sin que sea recomendable realizar algún tipo de intervención. Respecto de las grietas más anchas, asegura que fueron selladas previo a la recepción, todo lo cual, según advierte, acredita con fotografías que acompaña.

Sobre las observaciones constructivas precedentes, emplazadas en las comunas de San Joaquín y La Cisterna, el servicio aduce, en los mismos términos referidos en la objeción de carácter técnico singularizada en el numeral 2.1.b), de la comuna de San Bernardo, que la reparación de las deficiencias anotadas fue realizada por el contratista previo a la recepción de las obras, y que tales desperfectos, no estructurales, no necesariamente afectan la vida útil del pavimento.

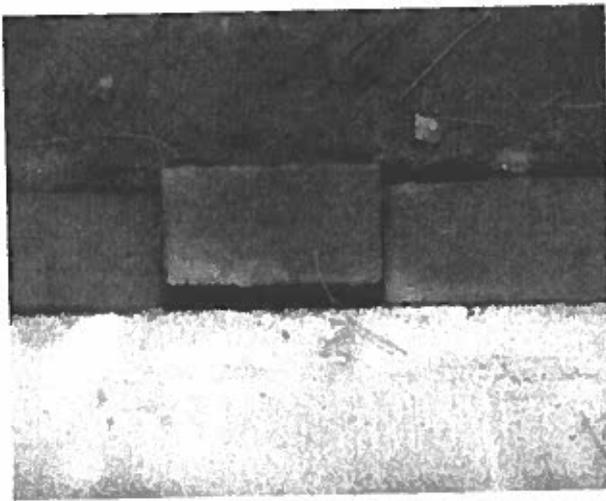
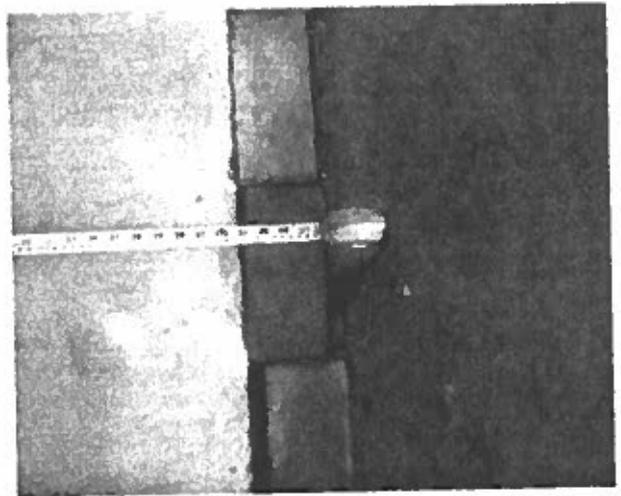
Fotos N<sup>os</sup> 15 – 16

En el pasaje Las Margaritas, frente al N° 341, se advirtieron adoquines del tratamiento de borde sueltos, falla constructiva que incumple lo indicado en el artículo 74 del decreto N° 236, de 2002, del Ministerio de Vivienda y Urbanismo, que consigna, en lo pertinente, que el contratista debe ejecutar los trabajos con arreglo a las bases administrativas, bases técnicas, especificaciones técnicas, planos generales, de detalle y de especialidad correspondientes a toda la obra contratada, los que deben interpretarse siempre en el sentido que contribuya a su mejor y más perfecta ejecución, conforme a las reglas de la técnica y del arte (anexo N° 2, fotos N°s 15 y 16).

Respecto a lo observado, la entidad auditada reconoce la deficiencia anotada, asegurando al efecto, que instruyó al contratista para que realice la reparación correspondiente, otorgándole como plazo máximo el mes de diciembre de 2011.
