REMITE INFORME FINAL DE  
OBSERVACIONES N° 55, DE 2011,  
SOBRE AUDITORÍA AL PROGRAMA DE  
OBRAS VIALES DE CONSERVACIÓN DE  
INFRAESTRUCTURA TRANSANTIAGO  
SERVICIO DE VIVIENDA Y  
URBANIZACIÓN METROPOLITANO

INFORME FINAL N° 55, DE 2011, SOBRE  
AUDITORÍA AL PROGRAMA DE OBRAS  
VIALES DE CONSERVACION DE  
INFRAESTRUCTURA TRANSANTIAGO,  
EJECUTADAS POR EL SERVICIO DE  
VIVIENDA Y URBANIZACIÓN  
METROPOLITANO.

1. Proyecto: "Conservación Red Vial Transantiago MOP 2009, Año 2010, Grupo H", comuna de Pudahuel.

2. Proyecto: "Conservación Red Vial Transantiago MOP 2009, Año 2010, Grupo G", comuna de La Granja.

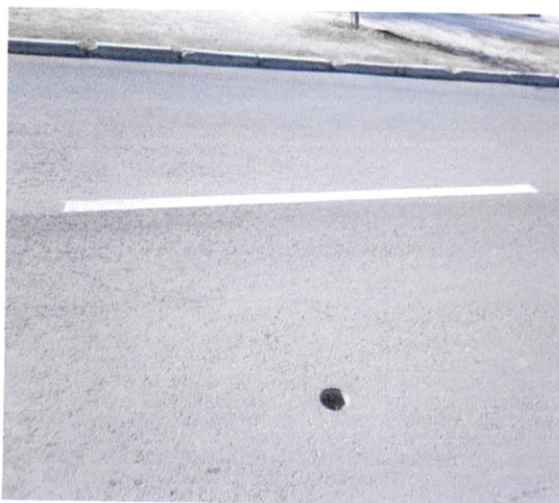
Foto N° 5 – Avenida Las Torres, calzada  
poniente

h.2) Pese a que las obras se encuentran terminadas, no se retaparon las perforaciones causadas por la extracción de testigos de pavimento en las avenidas Las Torres, La Estrella y Federico Errázuriz, omisión que transgrede lo establecido en el punto 3.12, capítulo II B, del Manual de Pavimentación y Aguas Lluvias del Servicio de Vivienda y Urbanización Metropolitano, versión 2004 (anexo N° 2, fotos 5 a 8).

8. Prever que la ejecución de las obras se ciña al principio de estricta sujeción a las bases y especificaciones técnicas que las rigen, velando por su correcta ejecución, y cautelando que tanto la inspección técnica como la comisión receptora de las faenas, según sea el caso, fiscalice el cumplimiento oportuno de tales prácticas por parte de los contratistas, evitando así la ocurrencia de deficiencias constructivas, según lo observado en el punto 1, acápites h.1), h.2), h.3), h.4), h.5), h.6) y h.7), punto 2, numerales d.1), en cuanto al borde de la tapa de cámara, d.2), d.3) y d.4) y punto 3, ítems f.1) y f.2).

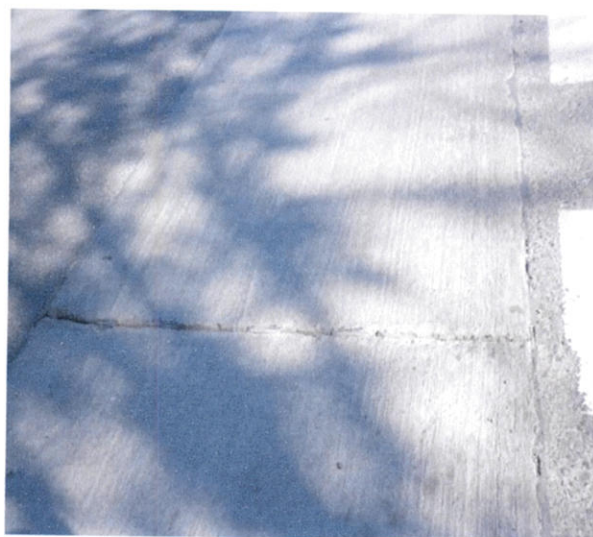
Fotos N° 9 y 10 – Avenida La Estrella esquina calle Los Mares

h.3) Se detectó la falta de sello en la junta transversal del badén ubicado en avenida La Estrella, esquina calle Los Mares (anexo N° 2, fotos 9 y 10). Asimismo, en las avenidas Federico Errázuriz y La Travesía, se observaron tramos de pavimento sin la aplicación de sellos en las juntas transversales y longitudinales, y otros en que su ejecución fue deficiente, presentando aristas quebradas y sobreanchos, todo lo cual vulnera lo prescrito en el punto 3 de las especificaciones técnicas de la partida "sello de juntas y grietas en pavimento de hormigón" (anexo N° 2, fotos 11 a 18).

Respecto a las deficiencias técnicas contenidas en la letra h), la entidad fiscalizada informa que mediante oficio N° 8.911, de noviembre de 2011, el Departamento de Obras de Pavimentación ordenó al contratista dar solución a las observaciones efectuadas por la Contraloría General en un plazo de 45 días, coordinando su ejecución con la inspección técnica correspondiente.

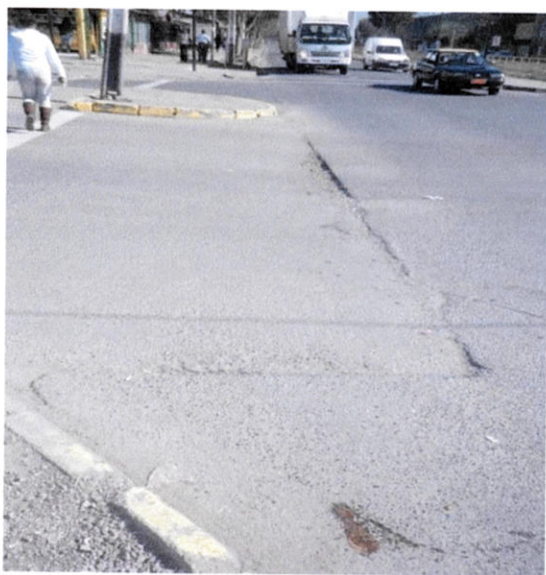
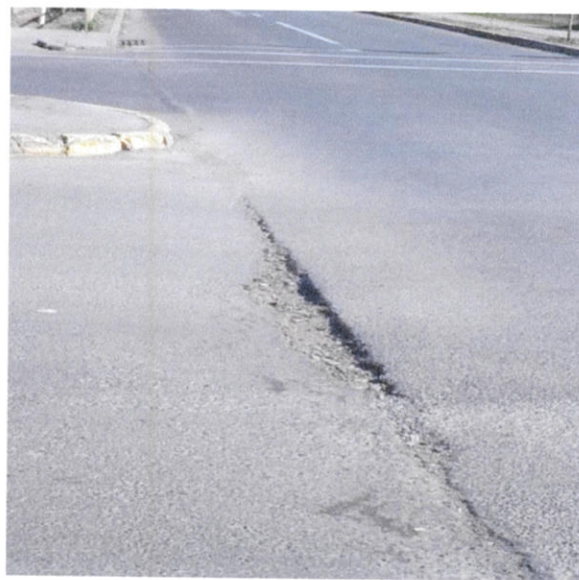
Fotos N° 19 y 20 – Intersección de avenida La Estrella con avenida Laguna Sur

h.4) El recapado asfáltico ejecutado al costado sur de la intersección de las avenidas La Estrella y Laguna Sur presenta baches en el sector de la junta de unión entre las superficies de hormigón existente y proyectada (anexo N° 2, fotos 19 y 20). A su vez, en algunos tramos del pavimento ejecutado en la avenida La Travesía se observaron socavamientos (anexo N° 2, fotos 21 y 22).

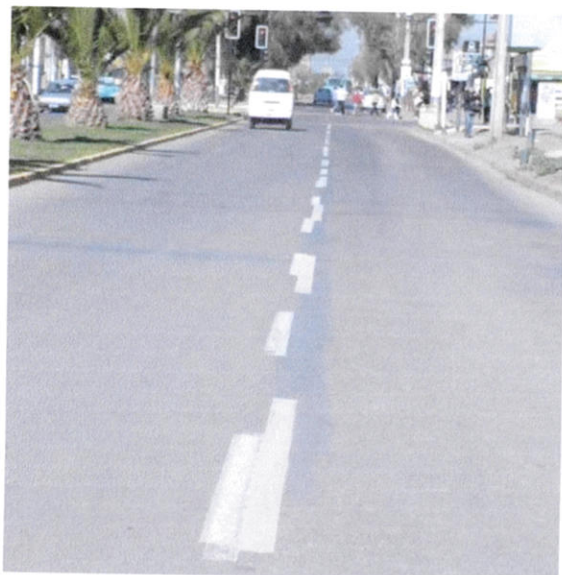
Foto N° 23 – Avenida La Estrella, calzada  
oriente

contraviene lo indicado en el punto N° 3, ítem “demarcación pavimento”, de las respectivas especificaciones técnicas (anexo N° 2, fotos 23 y 24).

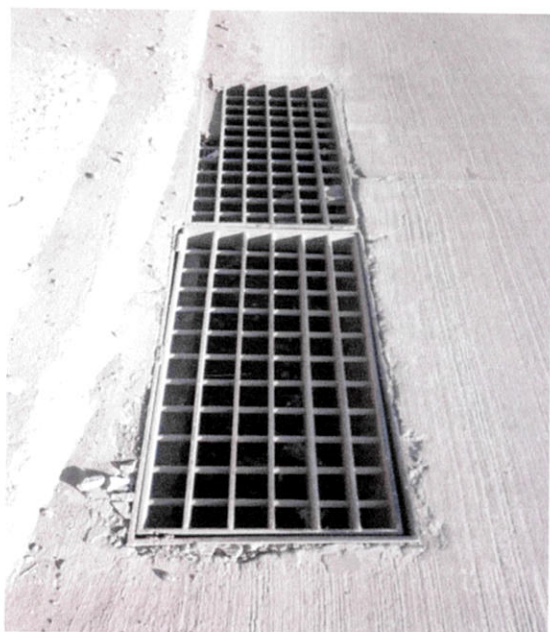
Foto N° 31 – Avenida Federico Errázuriz

h.7) En la avenida Federico Errázuriz, se constató una terminación defectuosa en el encuentro del marco de un sumidero y el pavimento de hormigón, con desprendimiento de material (anexo N° 2, foto 31). Asimismo, en las avenidas Las Torres y La Travesía, algunos tramos de pavimento presentan superficies irregulares (anexo N° 2, fotos 32 a 34).

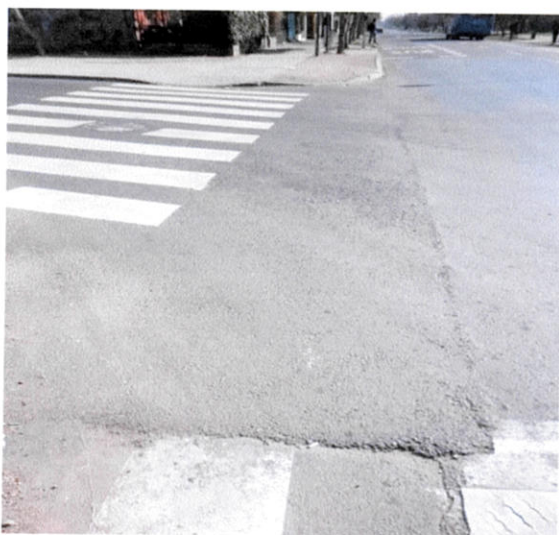
Foto N° 37 – Intersección de avenida Bahía Catalina con calle Pedro Lira

d.1) Terminaciones defectuosas en la unión del pavimento asfáltico nuevo con el existente, específicamente en la intersección de la avenida Bahía Catalina con calle Pedro Lira (anexo N° 2, foto 37), así como en el borde de la tapa de la cámara de alcantarillado ubicada en la intersección de las calles Tacora con Diagonal Sur Oriente (anexo N° 2, foto 38).

Respecto a la unión defectuosa del pavimento, la repartición auditada explica que cuando se hizo entrega del terreno se percataron que el tramo que incluye la intersección señalada ya había sido reparado, razón por la cual se descontó del presupuesto, según consta en el ítem 5.1.1 del informe técnico N° 1. En relación al borde de la tapa de la cámara, el servicio reconoce que se encuentra mal instalada, haciendo presente que instruyó al contratista para su reparación, sin perjuicio de lo cual indica que cuando el inspector dio el pase para la comisión de recepción y ésta se constituyó en terreno, la cámara en comento se encontraba en perfectas condiciones.

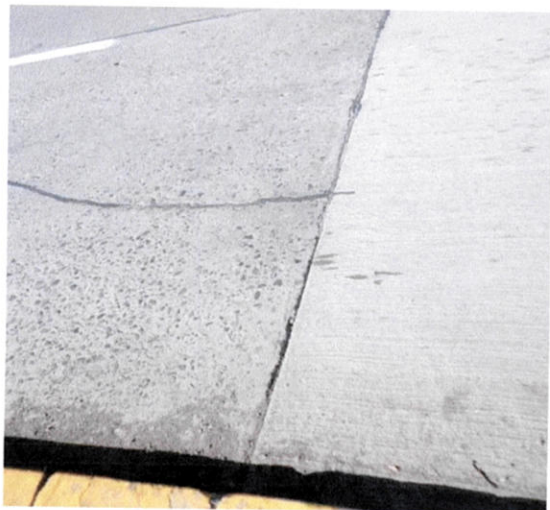
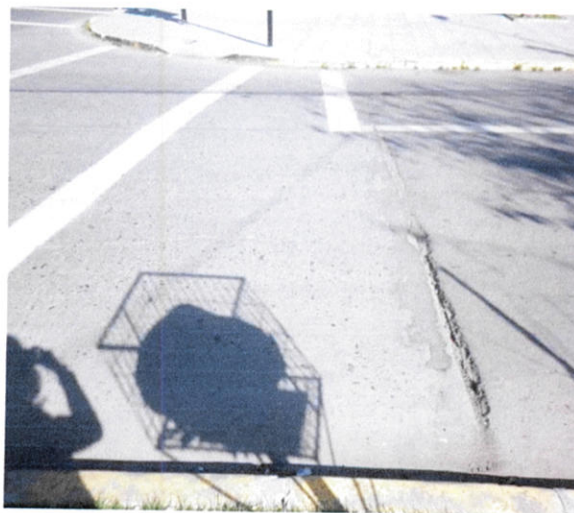
Fotos N°s 39 y 40 – Avenida San Gregorio

d.2) En las avenidas San Gregorio y Santo Tomás, se observaron grietas y juntas sin sellar, vulnerando lo dispuesto en el numeral 3 de las especificaciones técnicas de la partida "sello de juntas y grietas en pavimento de hormigón" (anexo N° 2, fotos 39 a 41).

Considerando que, por una parte el servicio no se pronuncia respecto de la existencia de grietas, y por otra, no acompaña los antecedentes que permitan acreditar que se solucionaron los sellos objetados, corresponde por el momento mantener estas observaciones, cuya reparación será verificada en una auditoría que realice este Organismo de Fiscalización, conforme a sus políticas de seguimiento, toda vez que el contrato se encuentra dentro del período de garantía de buena ejecución.

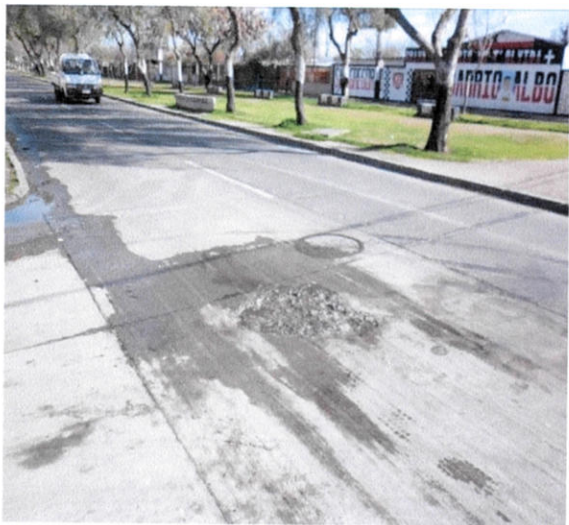
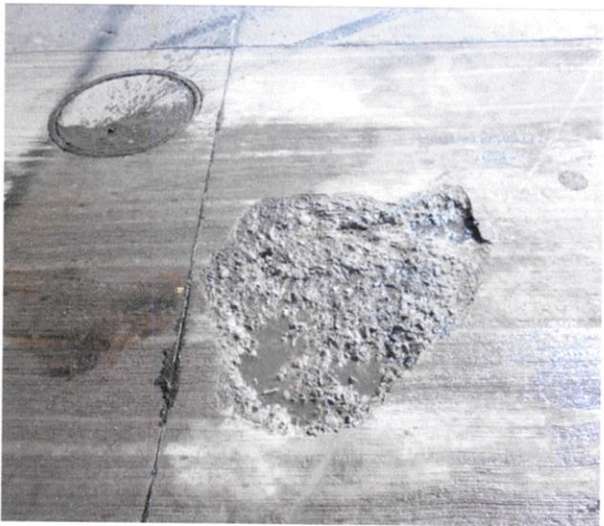
Fotos N°s 42 y 43 – Avenida San Gregorio, calzada sur

d.3) La superficie terminada de la calzada sur de la avenida San Gregorio presenta descascaramiento del hormigón, con material granular a la vista (anexo N° 2, fotos 42 y 43). A su vez, en la avenida Santo Tomás, la carpeta asfáltica también evidencia una deficiente terminación, con segregación de áridos (anexo N° 2, fotos 44 a 49).

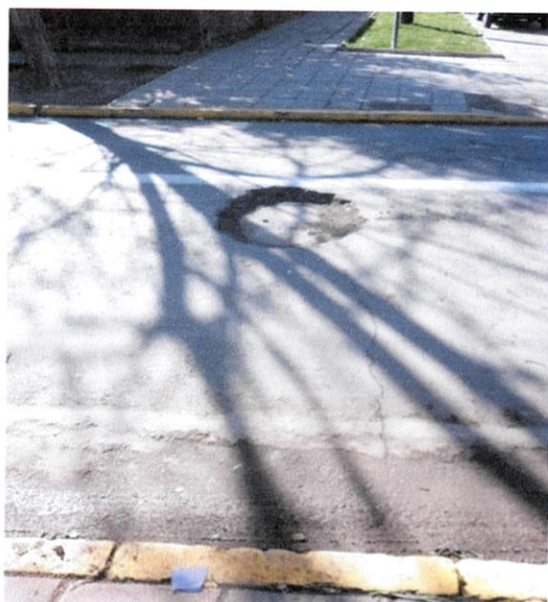
Foto N° 50 – Avenida San Gregorio

d.4) No se niveló la tapa de cámara ubicada en la avenida San Gregorio, infringiendo lo previsto en el ítem "modificación altura de cámaras de inspección y sumideros", de las respectivas especificaciones técnicas (anexo N° 2, foto 50).
