# **Informe Final**

N° Informe: 53

INFORME FINAL N° 53, DE 2009, DE  
AUDITORÍA A LA SUPERVISIÓN EJERCIDA  
POR EL SERVICIO DE VIVIENDA Y  
URBANIZACIÓN A LAS ENTIDADES DE  
GESTIÓN INMOBILIARIA SOCIAL,  
MODALIDAD PÚBLICA, REGIÓN  
METROPOLITANA.

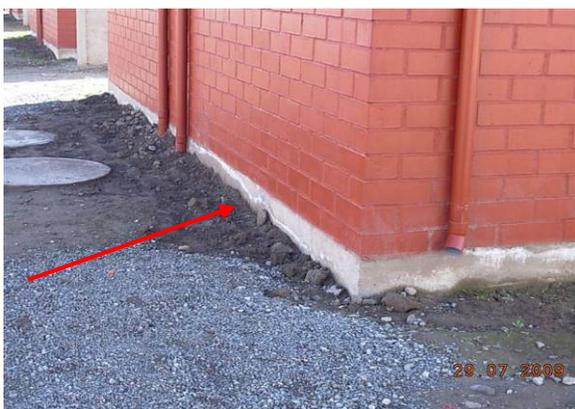
Foto N° 32

g) Los sobrecimientos presentan salinización, pese a que los ensayos proporcionados indican el uso de hidrófugos en hormigones (anexo, foto N° 32).

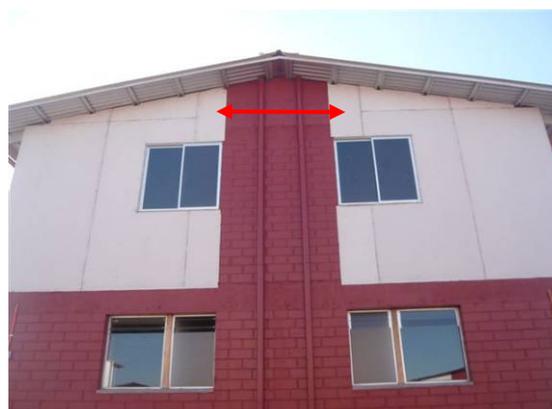
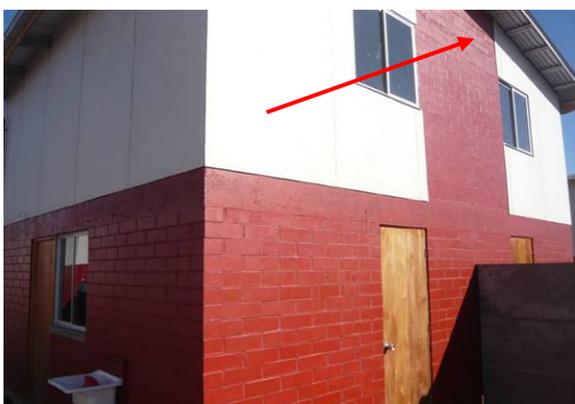
Foto N° 33

h) No se contempló un sistema de ventilación cruzada con la instalación de rejillas, celosías u otros en los frontones, o aleros, conforme lo dispone el punto 2.8.1 del aludido Itemizado, (anexo, fotos N°33 y 34).

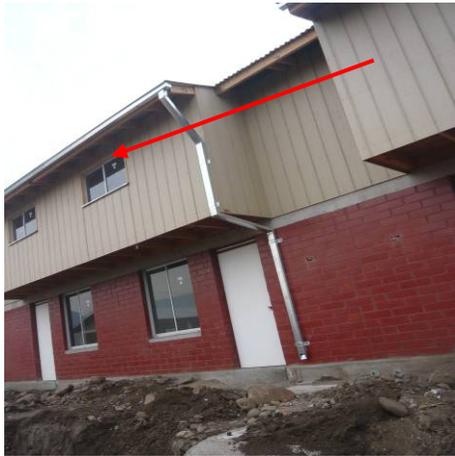
Foto N° 37

l) El forro cortagotera, en ventanas del segundo piso, especificado en lámina 02 del proyecto, no se ejecutó, (anexo, foto N°37).

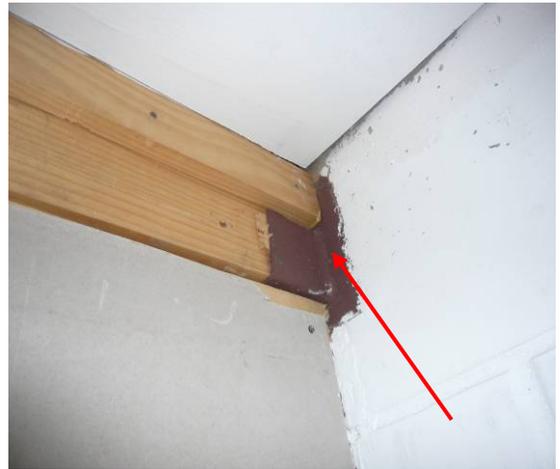
Foto N° 38

m) Tanto en la obra "La Esmeraldina" como en "La Esperanza de Colina", no se colocaron los pernos especificados en el proyecto de cálculo, en la unión entre la cadena de hormigón y la viga de madera. Además, tampoco se certifica la protección al fuego de dicho elemento, conforme a lo dispuesto en el artículo 4.3.3. de la citada Ordenanza General de Urbanismo y Construcciones (anexo, foto N° 38).

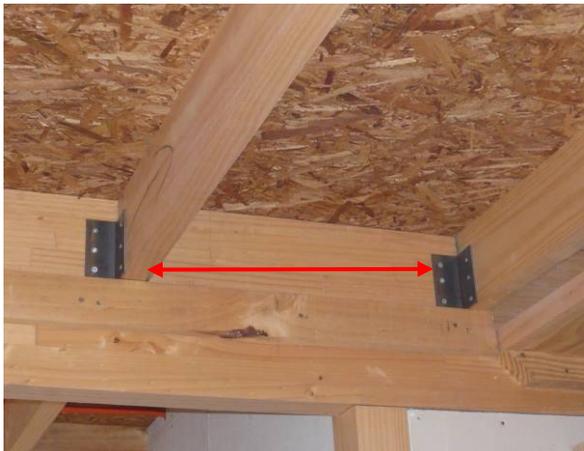
Foto N° 39

n) En la primera de las obras citadas precedentemente, no se aplicó pintura antióxido en las escuadras metálicas del entramado de piso, vulnerando lo indicado en el punto 2.10.2 del Itemizado Técnico al respecto, (anexo, foto N° 39).

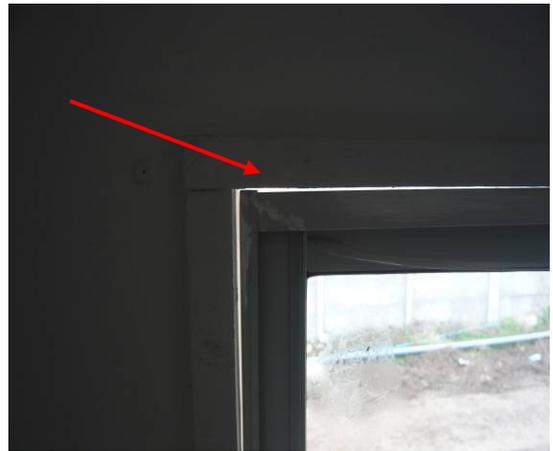
Foto N° 40

ñ) Ambos proyectos, presentan descuadres y aberturas excesivas, mayores a 4 mm, entre el rasgo y el marco de aluminio de las ventanas, (anexo, foto N° 40).

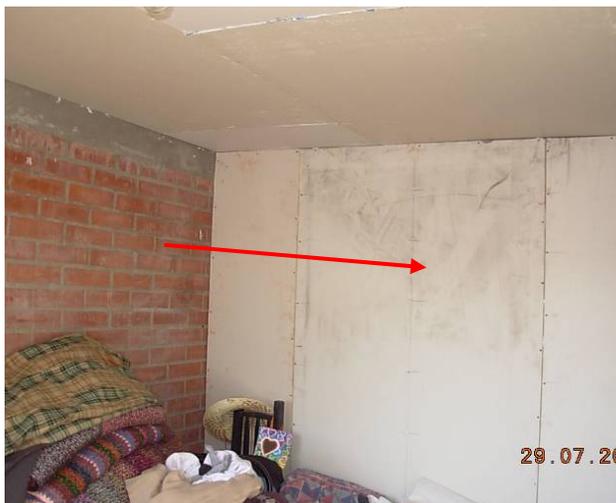
Foto N° 41

edificación, (anexo, foto N° 41).

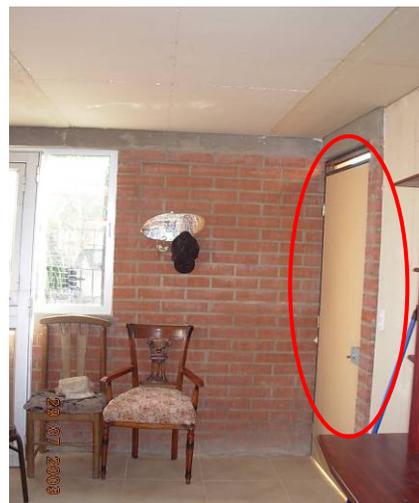
Foto N° 42

f) Asimismo, se constató el cambio en la ubicación de la puerta de acceso de las viviendas ubicadas en: calle Hernán Domeyko N° 1993, pasaje Nuremberg N° 2263 y calle Fanaloza N° 7251, el que no fue modificado en los respectivos proyectos, (anexo, foto N° 42).

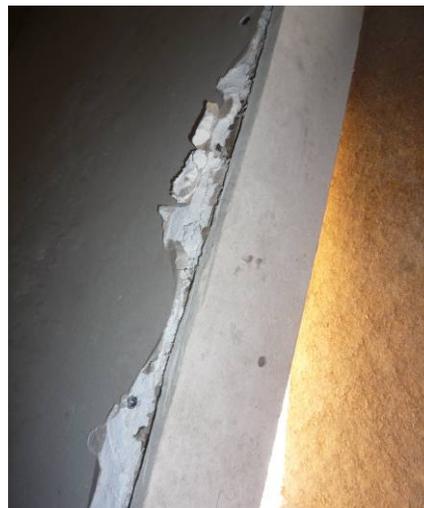
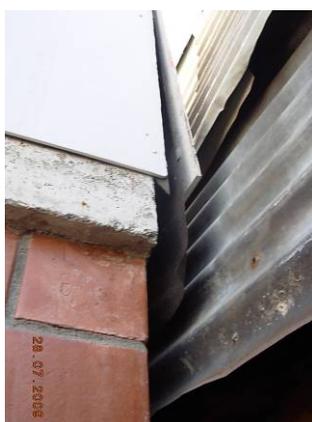
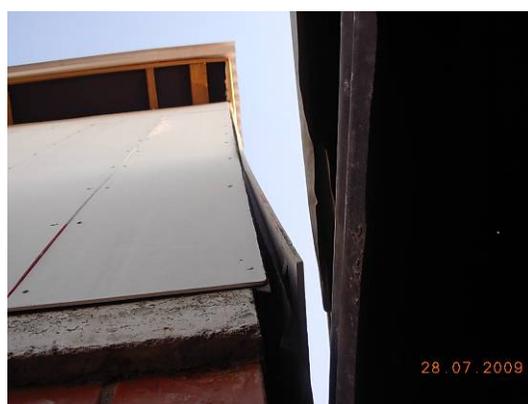
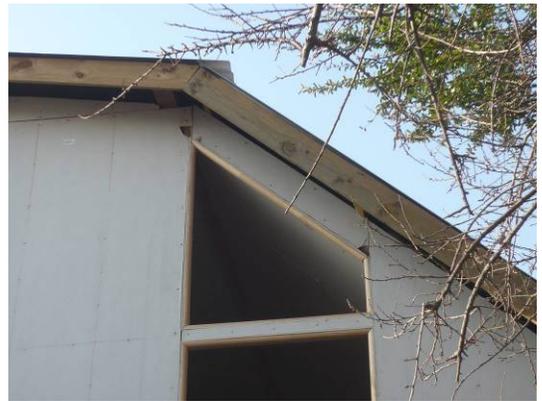
g) Las partidas de: tabique interior, cadena y estructura de techumbre, presentan terminaciones defectuosas, vulnerando la técnica y arte del buen construir, (anexo, fotos N°s 53 a 64).

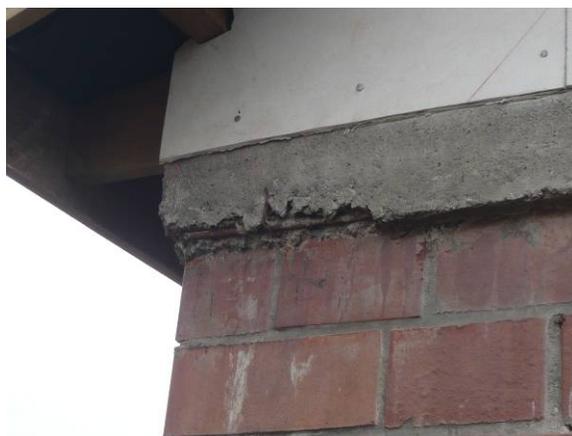
Foto N° 70

j) El recubrimiento de la armadura no se ciñe a lo indicado en la norma NCh.170 Of.1985 – Hormigón Requisitos Generales, (anexo, foto N° 70).

El Servicio de Vivienda y Urbanización Metropolitano informa que para superar las deficiencias señaladas en los puntos j) y k) precedentes, el calculista ordenará por libro de obra las instrucciones correspondientes. Mientras ello no se materialice, no procede levantar la observación.

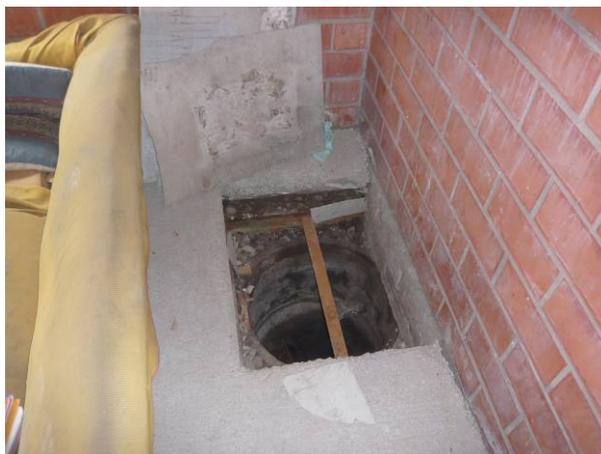
Foto N° 77

m) La cámara de alcantarillado de la propiedad ubicada en calle Alberto Blest Gana N° 4.169, se encuentra al interior de la vivienda, transgrediendo lo dispuesto en el plano de alcantarillado aprobado por el servicio (anexo, foto N° 77).

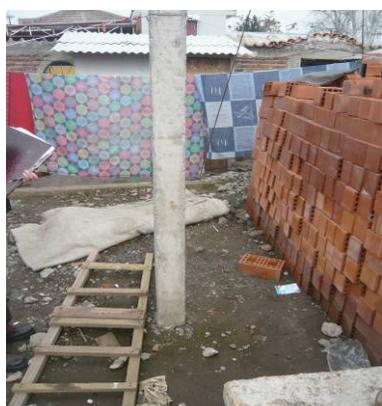
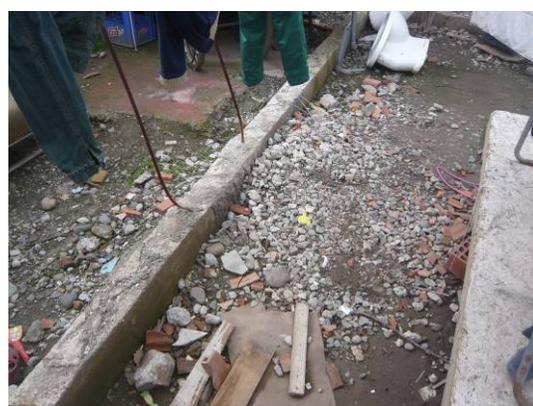
Fotos N° 78 – 81

n) La vivienda ubicada en calle María Luisa Bombal N° 645, se encuentra paralizada, a nivel de sobrecimientos, los que además presentan deficiencias en su ejecución, (anexo, fotos N°s 78 a 81).

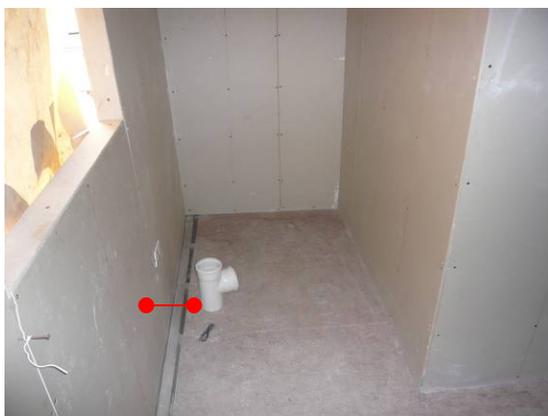
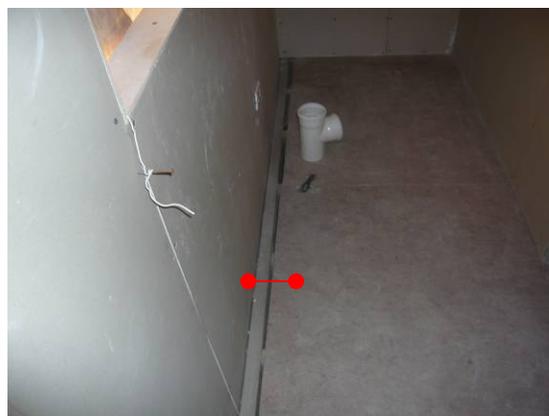
Fotos N°s 85 - 86

ñ) Las terminaciones alrededor de los puntos eléctricos - enchufes e interruptores - de la vivienda ubicada en pasaje Julio Vicuña N° 655, son defectuosas, (anexo, fotos N°s 82 a 84). Además, la plancha utilizada como pavimento no se adosa al borde del muro, (anexo, fotos N°s 85 y 86), y el dormitorio 3, ubicado en el segundo piso, tiene dimensiones menores a las indicadas en el plano de arquitectura, (anexo, fotos N°s 87 y 88).

El servicio manifiesta que, las terminaciones alrededor de los puntos eléctricos fueron corregidas; que se ordenó la reparación de la deficiencia en la instalación de la plancha utilizada como pavimento, y que las dimensiones del dormitorio 3, corresponden al plano de arquitectura.

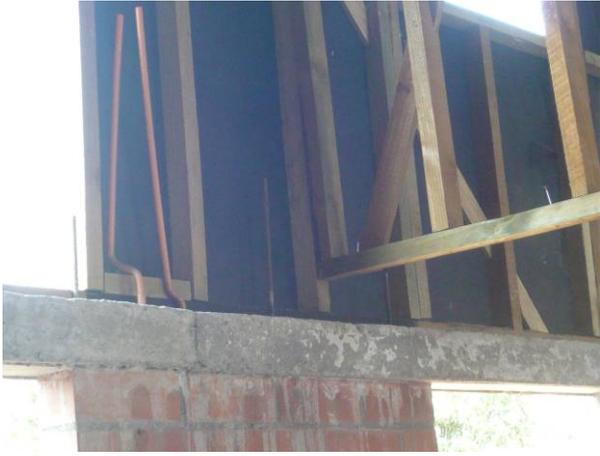
Foto N° 91

Cardenales N° 310, no se afianzó el tabique a la cadena con los tornillos cadmiados, de acuerdo al plano de montaje, (anexo, foto N° 91). Por su parte, el vano de la ventana está cruzado por parte de la diagonal que estructura el tabique, (anexo, foto N° 92).
