# **Informe Final**

REMITE INFORME FINAL N° 38, DE 2011,  
SOBRE AUDITORÍA AL FONDO  
SOLIDARIO DE VIVIENDA, MODALIDAD I,  
DECRETO SUPREMO N° 174, DE 2005,  
DEL MINISTERIO DE VIVIENDA Y  
URBANISMO.

INFORME FINAL N° 38, DE 2011, SOBRE  
AUDITORÍA AL FONDO SOLIDARIO DE  
VIVIENDA, MODALIDAD I, DECRETO  
SUPREMO N° 174, DE 2005, DEL  
MINISTERIO DE VIVIENDA Y URBANISMO.

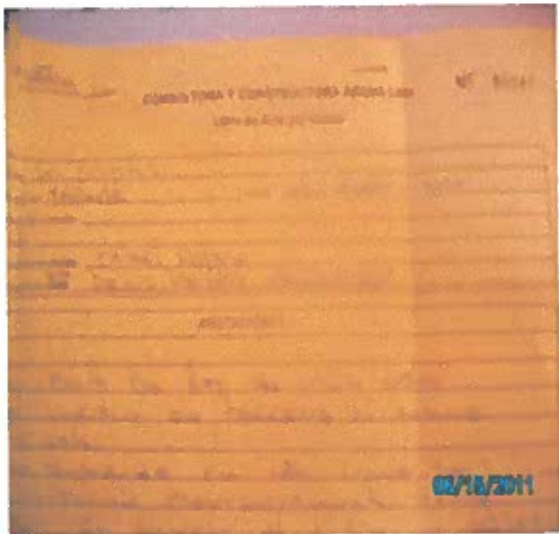
Foto N° 11

a) En el libro de inspección N° 1, se registraron anotaciones a partir del 23 de agosto de 2010, en circunstancias que la entrega de terreno, según consta en el acta correspondiente, se efectuó el 18 de junio del mismo año (anexo N° 2, foto N° 11).
