Informe Final
Auditoría a Proyectos de
Conservación de Vías Urbanas
por Sismo, del Servicio de
Vivienda y Urbanización
Metropolitano

Fecha: 09 de Enero de 2012
N° Informe: 52/11

INFORME FINAL N° 52, DE 2011, SOBRE
AUDITORÍA A PROYECTOS DE
CONSERVACIÓN DE VÍAS URBANAS POR
SISMO, DEL SERVICIO DE VIVIENDA Y
URBANIZACIÓN METROPOLITANO.

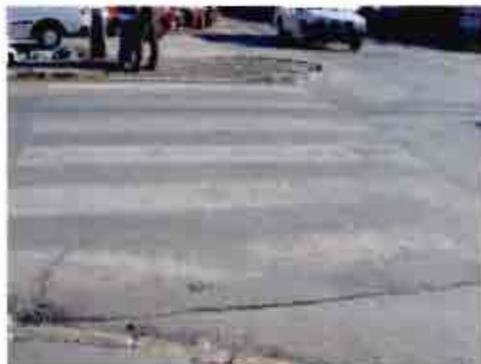
Foto N° 15

a) El sellado de juntas se observó deficiente, por cuanto no se aplicó de manera continua ni abarcó la totalidad de los sectores indicados, como por ejemplo en la intersección norte de la avenida Chiloé con Quitalmahúe (anexo 3, foto N° 15).

Sobre los puntos a) y b), el servicio indica que mediante oficio N° 8.798, de 17 de noviembre de 2011, del Departamento de Obras de Pavimentación, solicitó al contratista reparar las mencionadas deficiencias.

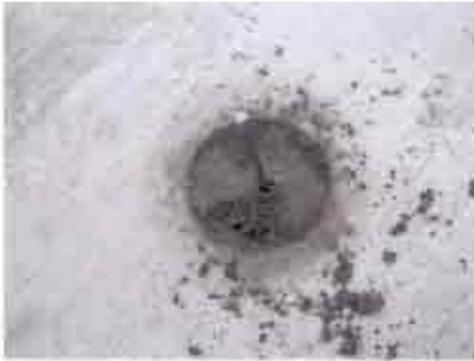
Foto N° 27

Se observó que un testigo ubicado frente al N° 976 fue tapado con arena en lugar de hormigón de iguales características al utilizado en la construcción de la calzada, contraviniendo lo estipulado en el punto 3.12 de las especificaciones técnicas (anexo 3, foto N° 27).
