INFORME FINAL

Servicio de Vivienda y Urbanización Metropolitano

Número de Informe: 18/2013
01 de octubre de 2013

INFORME FINAL N°18, DE 2013, SOBRE
AUDITORÍA A CONTRATOS DE OBRAS
DEL PROGRAMA RECUPERACIÓN DE
BARRIOS, EJECUTADOS POR EL
SERVICIO DE VIVIENDA Y URBANIZACIÓN
METROPOLITANO.

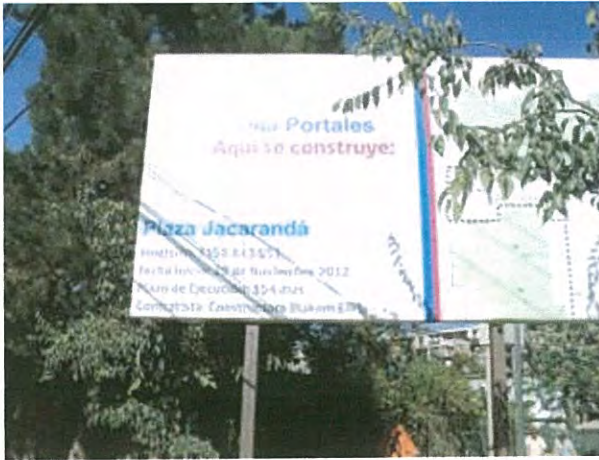
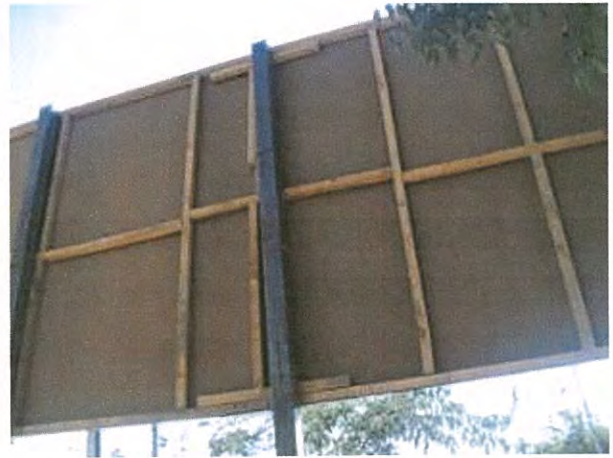
Fotos N^{os} 13 y 14

Letrero de obras del proyecto "Ejecución de obras Plaza Jacarandá", comuna de Estación Central, placa y bastidor de madera.

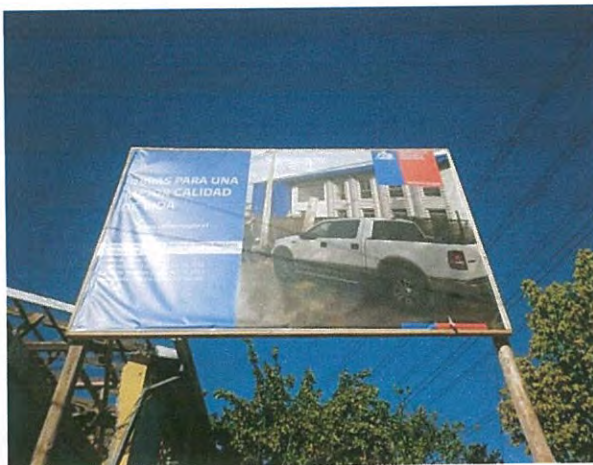
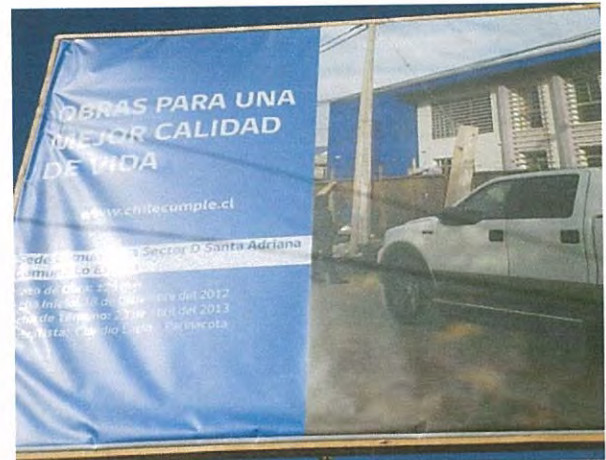
Fotos N^{os} 17 y 18

Letrero de obras proyecto "Sede comunitaria sector D Santa Adriana", comuna de Lo Espejo, placa y bastidor de madera.

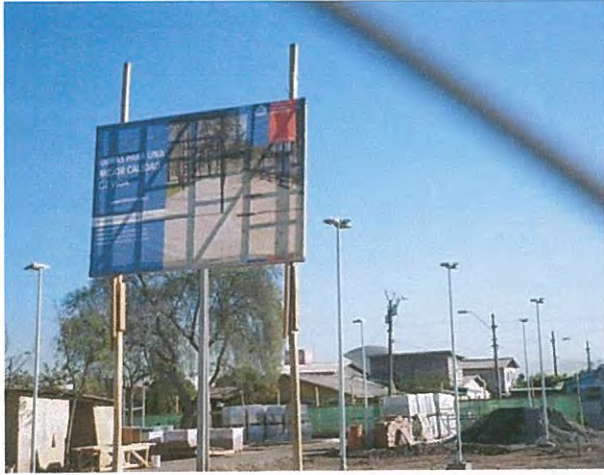
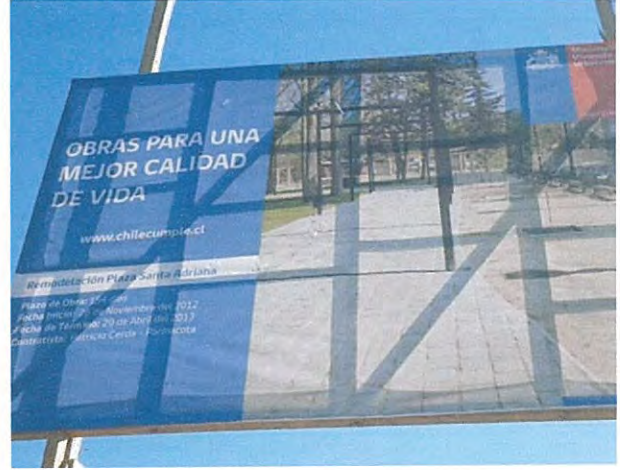
Fotos N°19 y 20

Letrero de obras proyecto "Remodelación plaza Santa Adriana", comuna de Lo Espejo, placa y bastidor de madera.

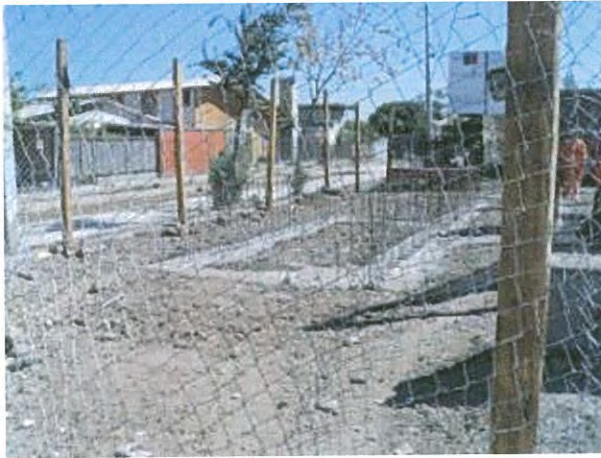
Foto N°21

Cierro provisorio Plaza de los Niños, comuna de La Pintana.

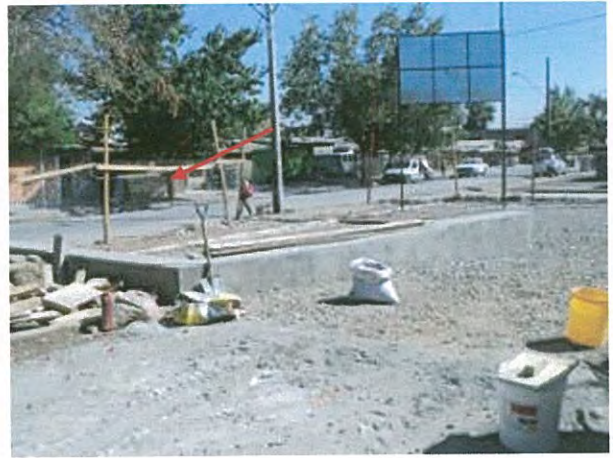
Foto N°22

Cierro provisorio Plaza Ecodeportiva, comuna de La Pintana.

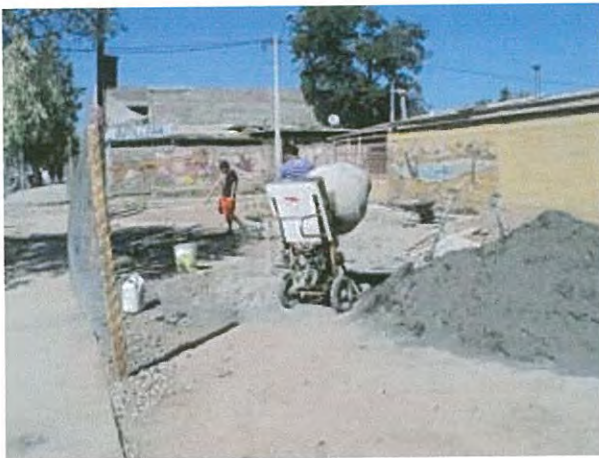
Foto N°23

Cierro provisorio Plaza del Adulto Mayor, comuna de La Pintana.
