REMITE INFORME FINAL N° 68, DE 2011,  
SOBRE AUDITORÍA TÉCNICA A OBRAS  
DE CONSTRUCCIÓN Y HABILITACIÓN  
DE CORREDORES TRANSANTIAGO,  
EJECUTADAS POR EL SERVICIO DE  
VIVIENDA Y URBANIZACIÓN  
METROPOLITANO.

**Número de Informe: 68/2011  
10 de agosto del 2012**

INFORME FINAL N° 68, DE 2011, SOBRE  
AUDITORÍA TÉCNICA A OBRAS DE  
CONSTRUCCIÓN Y HABILITACIÓN DE  
CORREDORES TRANSANTIAGO,  
EJECUTADAS POR EL SERVICIO DE  
VIVIENDA Y URBANIZACIÓN  
METROPOLITANO.

Proyecto: "Habilitación Corredor de Transporte Público Las Industrias, entre calles Comercio y Lo Ovalle y Obras Anexas en tramo Curicó - Carlos Valdovinos".

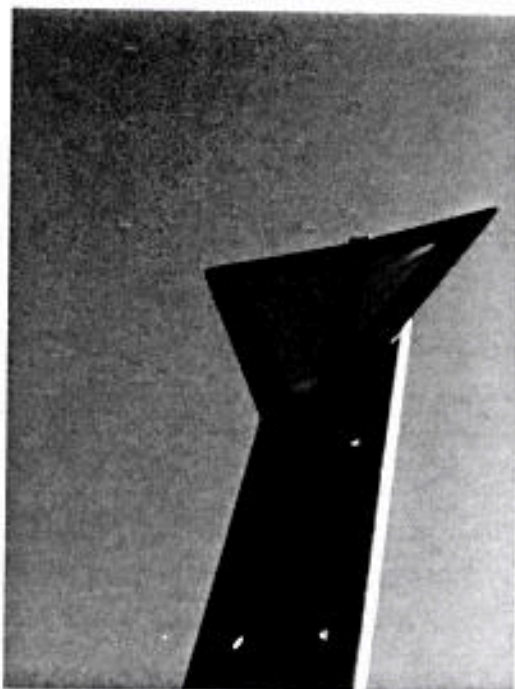
Fotografía 40

a.7) En cuanto a las señales "ceda el paso" instaladas en la ciclovía, se observó que tienen una altura de 26 cm, la que no se ciñe a las medidas dispuestas en el numeral 3.3.5, capítulo 6, del Manual de Señalización de Tránsito, aprobado mediante decreto supremo N° 20, de 1986, del Ministerio de Transportes y Telecomunicaciones (anexo fotográfico, foto N° 40).
