Informe Final Servicio de Vivienda y Urbanización Metropolitano

REMITE INFORME FINAL N° 84, DE
2009, SOBRE AUDITORÍA A LA PLANTA
ASFÁLTICA DEL SERVICIO DE
VIVIENDA Y URBANIZACIÓN
METROPOLITANO.

INFORME FINAL N° 84, DE 2009, SOBRE
AUDITORÍA A LA PLANTA ASFÁLTICA DEL
SERVICIO DE VIVIENDA Y URBANIZACIÓN
METROPOLITANO.

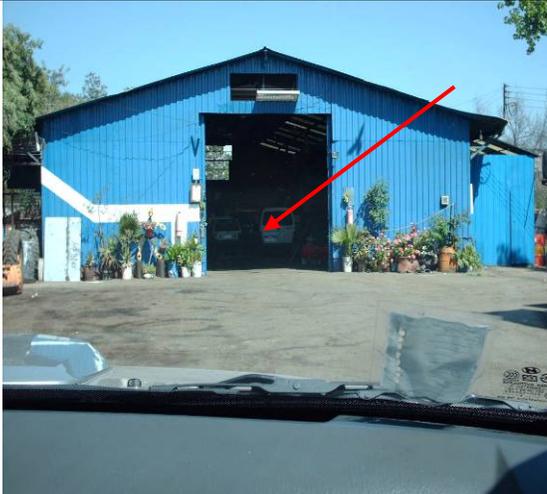
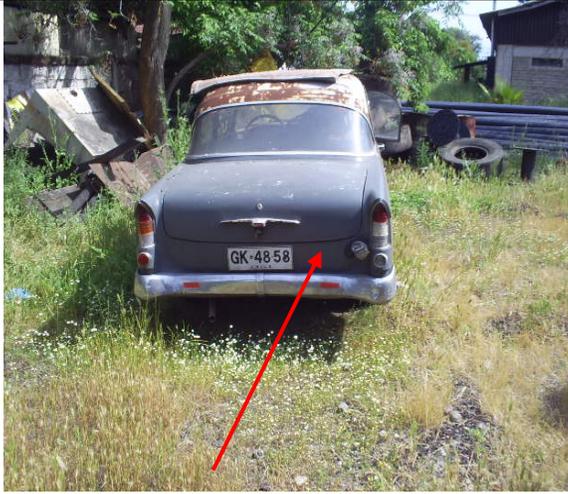
<p>Foto N° 1</p>	<p>Foto N° 2</p>

e) En las visitas realizadas al recinto, se constató que en el taller mecánico se encontraban vehículos particulares en reparación, como los casos de los automóviles marcas Suzuki Maruti, placa patente PK-5439, de propiedad de don Alfredo Nibaldo Nortega Fuentes, RUT 2.255.300-3 y BMW, placa patente CF-2999, de don Sebastián Alejandro Troncoso Morilaf, RUT 11.404.606-K, lo que se contrapone con el objetivo específico del taller de reparar desperfectos de las maquinarias y vehículos de ese departamento (anexo 1, foto N°1). También se evidenció que en el recinto se encontraba aparcado un automóvil marca Volvo, placa patente GK-4858, de propiedad de don Elías Gabriel Troncoso Prado, RUT 5.270.600-9 (anexo 1, foto N° 2).

Con el fin de que no se repita lo observado, la entidad auditada está elaborando un instructivo de uso del recinto, cuya versión final será notificada e instruida al personal a más tardar en marzo del año en curso. Agrega, que la Subdirección de Pavimentación y Obras Viales, mediante el oficio N°1008, de 5 de febrero del presente año, solicitó efectuar una investigación sumaria, encontrándose en trámite la resolución que designa al fiscal de dicho procedimiento.

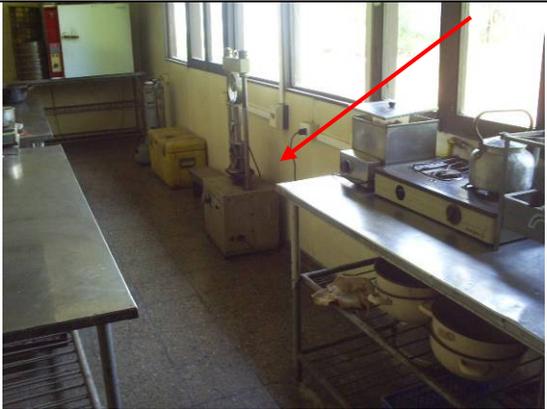
Por su parte, los equipos radioactivos del laboratorio no se mantienen en las condiciones establecidas en el artículo 9° de la ley N° 18.302, de 2002, observándose el almacenamiento de un densímetro nuclear a pocos metros de la cocinilla del laboratorio (anexo 1, foto N° 3).

El servicio acoge las observaciones relativas a esta materia e informa de todas las gestiones tendientes a solucionarlas. Agrega, que a partir de abril del año en curso, dentro del Sistema de Gestión de Calidad, se incorporará la revisión preventiva de certificación, manipulación, acreditación, operación y almacenamiento de equipos radioactivos, utilizados en el laboratorio de la Planta Asfáltica.

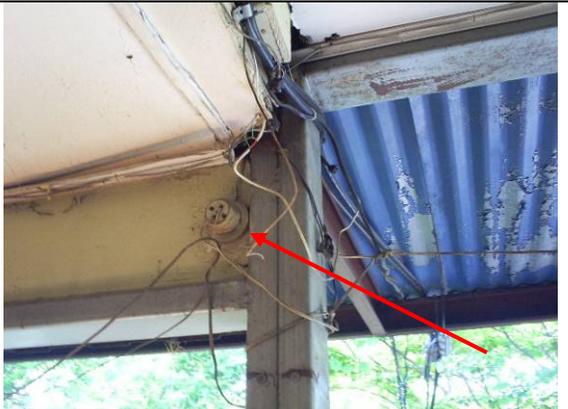
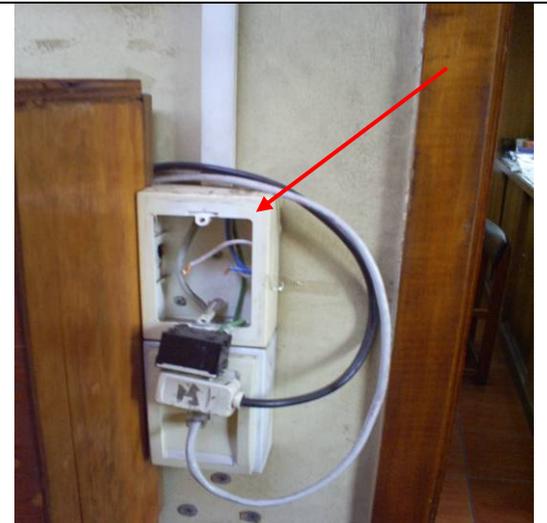
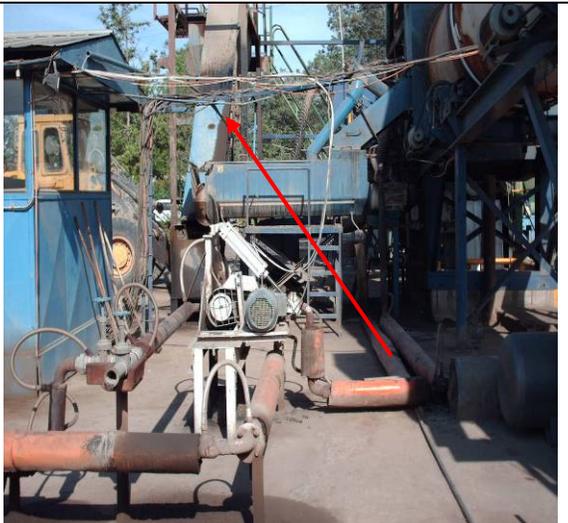
j) La instalación eléctrica en las oficinas y sector de trabajo no cumple lo establecido en numeral 8, de la Norma Chilena Eléctrica NCh 4, Of 2003, referido a los materiales y sistemas de canalización. Lo anterior, vulnera el artículo 39, del citado decreto N° 594, de 1999, que exige que las instalaciones eléctricas y de gas de los lugares de trabajo deben estar construidas, instaladas, protegidas y mantenidas de acuerdo a las normas establecidas por la autoridad competente (anexo 1, fotos N° 4 a 6).

Respecto de las observaciones i) y j) precedentes, la entidad auditada las acoge, disponiendo las siguientes medidas: implementar un comité paritario formal que deberá estar operativo en junio del presente año; redistribuir los insumos y materiales que presentan riesgo de inflamación, ubicándolos ordenados y separadamente e incorporando una señalética adecuada; el dispositivo de alarma de retroceso del cargador frontal se reparó, al igual que las instalaciones eléctricas deficientes.

Se levantan las observaciones referentes al almacenamiento de material inflamable e instalaciones eléctricas. Al respecto, se adjunta el memorándum N° 1032, del año en curso, de la Subdirección de Pavimentación y Obras Viales, dirigido al Departamento de Servicios Generales, solicitando la revisión eléctrica de las instalaciones de la Planta Asfáltica para su mantención y/o reparación.

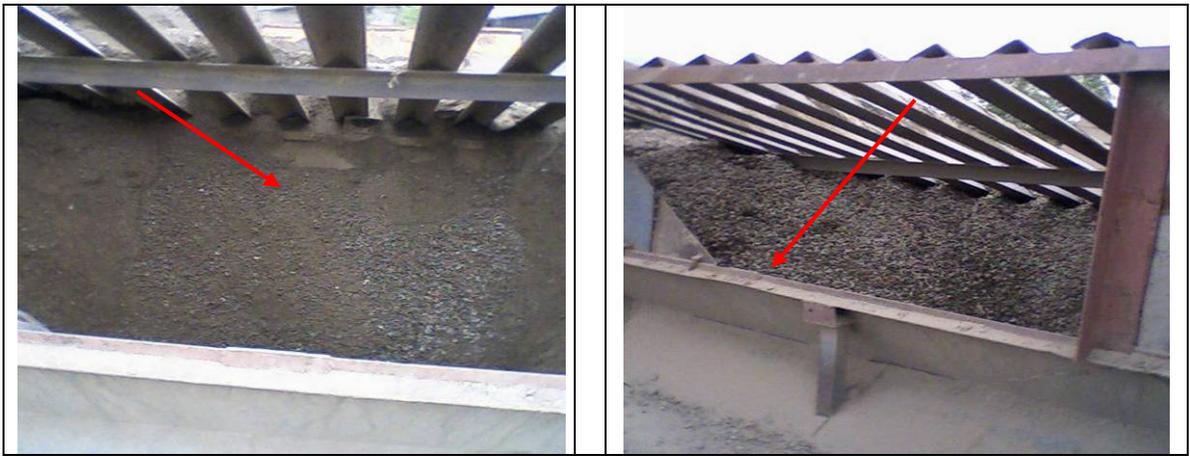
-Las tolvas para áridos en frío de la planta asfáltica, no cuentan con un ancho suficiente que evite la inter-contaminación entre los materiales pétreos usados en la elaboración de la mezcla asfáltica, según lo dispone el punto 5.11.4.1 del precitado código (anexo 1, fotos N^{os} 7 y 8).

Sobre estas materias, si bien el servicio auditado acoge lo observado, destacando que la Planta Asfáltica dispone de un equipamiento de laboratorio para un sistema de autocontrol interno, informa que dispondrá de un reforzamiento con mayores insumos, con el apoyo de la DITEC, todo lo cual le permitirá mejorar los estándares de control a partir de marzo del año en curso. Asimismo, requerirá la certificación pertinente de los suministros e incorporará en las bases de licitación la obligatoriedad de solicitar a los proveedores, certificados emitidos por laboratorios inscritos en el Ministerio de Vivienda y Urbanismo. Por último, con fecha enero del presente año procedió a licitar la modificación de las tolvas y la construcción de una nueva.

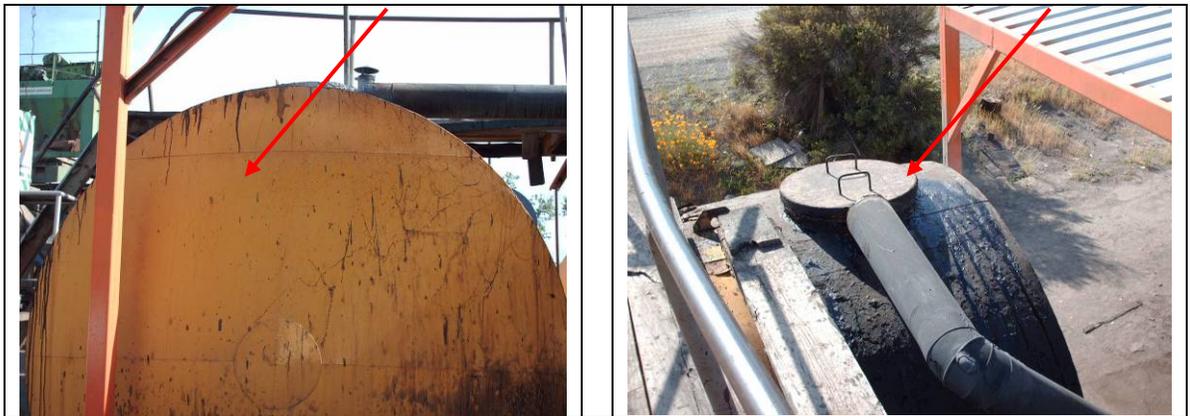
m) No se cuenta con sistemas o medios que permitan controlar la cantidad de bitumen que se mantiene almacenado, ni el adquirido a través de camiones tanques (anexo 1, fotos N^{os} 9 y 10).

La repartición auditada adjunta documentación fotográfica del procedimiento que realiza para controlar la cantidad de bitumen en los estanques. Asimismo, expone que, en lo sucesivo, realizará un control documentado del cemento asfáltico e implementará niveles de stock del mencionado bitumen, los que se manejarán con planillas preestablecidas.

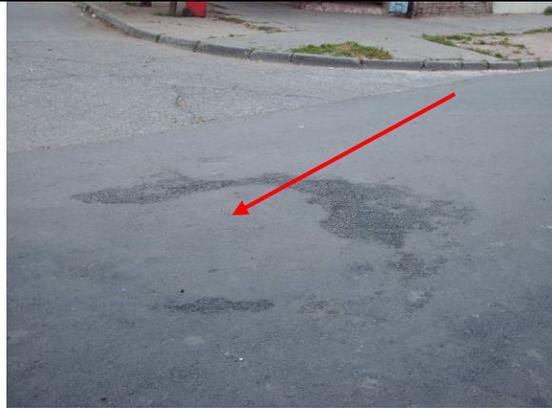
Foto N° 15	Foto N° 16

b) La superficie terminada del asfalto presenta segregación de árido en la calle Cabildo de la comuna de San Joaquín (anexo 1, foto N° 15).

Respecto de las observaciones a) y b), el servicio auditado indica que contratará la nivelación de las cámaras, y que los defectos observados en la calle Cabildo son producto de actos vandálicos ocasionados por la quema de neumáticos. Igualmente agrega, que en futuras licitaciones de suministro incorporará la nivelación aludida.
