REMITE INFORME FINAL DE
OBSERVACIONES N° 74, DE 2011,
SOBRE AUDITORÍA A OBRAS DE
VIALIDAD URBANA EJECUTADAS POR
EL SERVICIO DE VIVIENDA Y
URBANIZACIÓN METROPOLITANO.

Servicio de Vivienda y Urbanización Metropolitano

**Número de Informe: 74/2011
27 de agosto del 2012**

INFORME FINAL N°74, DE 2011, SOBRE
AUDITORÍA A OBRAS DE VIALIDAD
URBANA EJECUTADAS POR EL SERVICIO
DE VIVIENDA Y URBANIZACIÓN
METROPOLITANO.

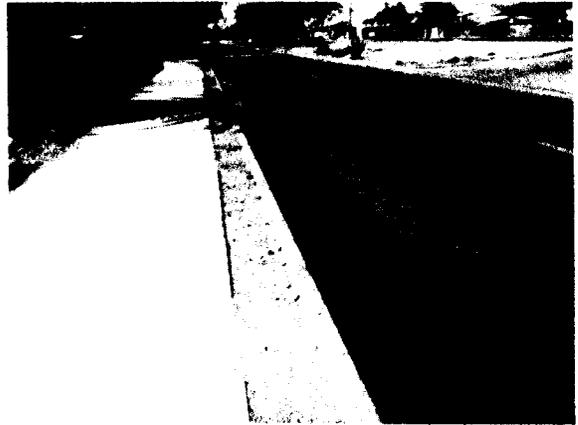
c) En la acera oriente de la avenida Lo Errázuriz, en los tramos comprendidos entre la avenida Presidente Salvador Allende y calle Rosa Ester Rodríguez, las veredas ejecutadas presentaban agrietamientos, deformaciones e irregularidades de diversas magnitudes, situación que también se visualizó, con menor intensidad, en el tramo comprendido entre calles Rosa Ester Rodríguez y América Indígena, y en la vereda que enfrenta al Parque Lo Errázuriz, en infracción a lo establecido en el numeral 1 de las especificaciones técnicas generales para obras de aceras y soleras (anexo N°1, fotos N°6 a 12).

Fotografía N° 12
Vereda arietada

Sobre lo expresado por el servicio, atendido que no se acompañan documentos que acrediten que el daño de la acera oriente de la avenida Lo Errázuriz fue provocado por la empresa a cargo de la construcción del Supermercado "aCuenta", ni tampoco se pronuncia sobre los daños de aquellas ubicadas entre calles Rosa Ester Rodríguez y América Indígena, se debe mantener lo objetado, cuya reparación se verificará en una auditoría de seguimiento, incluyendo además, la reparación de los dos paños de la vereda que enfrenta al Parque Lo Errázuriz.

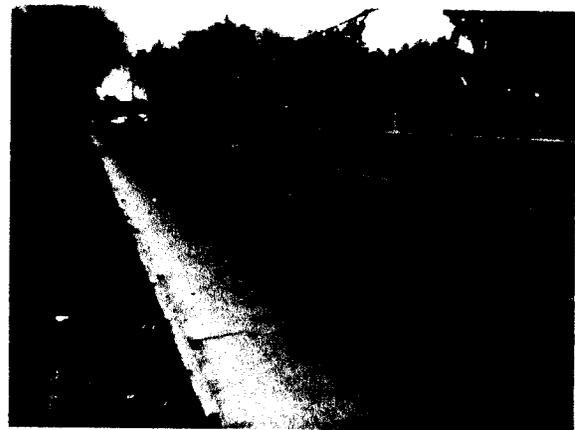
Fotografía N° 46
Pavimento sin demarcación

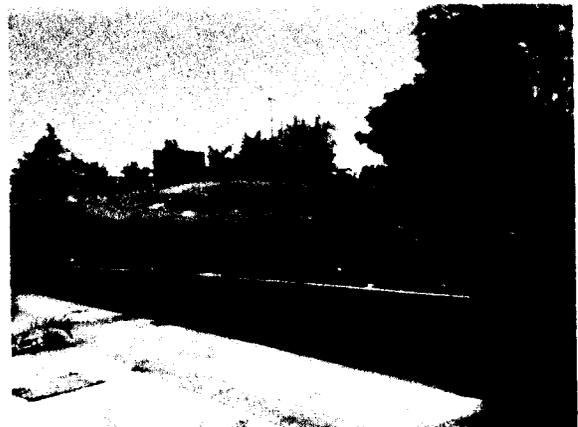
Fotografía N° 53
No se ejecutó el acceso al Parque de Los Reyes

3. En relación con el contrato Construcción primer tramo Costanera Sur, el servicio auditado deberá procurar salvar las deficiencias representadas en los aspectos técnicos consignados en las letras a), referente a la modificación del acceso al Parque Los Reyes; b), sobre proliferación de especies vegetales entre juntas de pavimentos; c), relativo al resguardo de juegos infantiles en bodegas municipales; d), que atañe al no cumplimiento de especificaciones de paisajismo; e), referida a la solución constructiva no especificada de junta longitudinal; f), sobre la falta de cubierta de vidrio serigrafado en los paraderos; h1), respecto a la solución propuesta como muro de contención; h2), correspondiente a la falta de demarcación y señalética de la ciclovía; h4), sobre cubresuelo no instalado en la mediana de la ciclovía; h6), concerniente a la disminución de obras por partidas no ejecutadas; h7), atingente a la ejecución de calzada en faja concesionada de la Autopista Central; y h8), sobre diferencias entre cantidades disminuidas y contratadas.

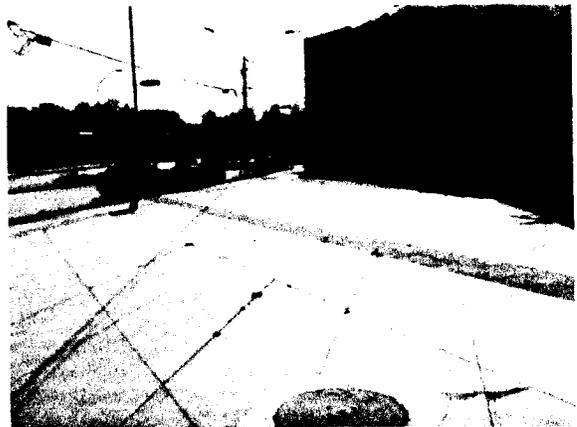
Fotografía N° 55
Juntas con proliferación de especies vegetales

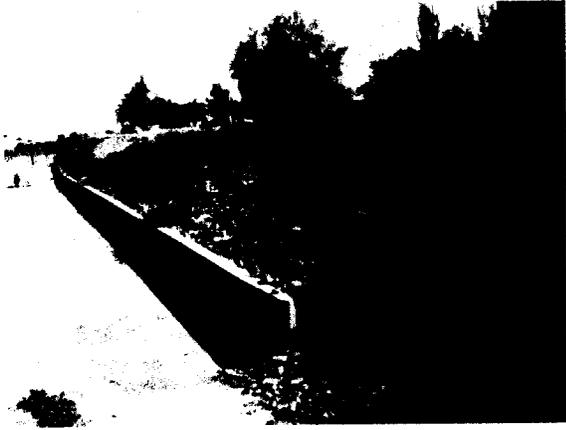
Fotografía N° 56
Juntas con proliferación de especies vegetales

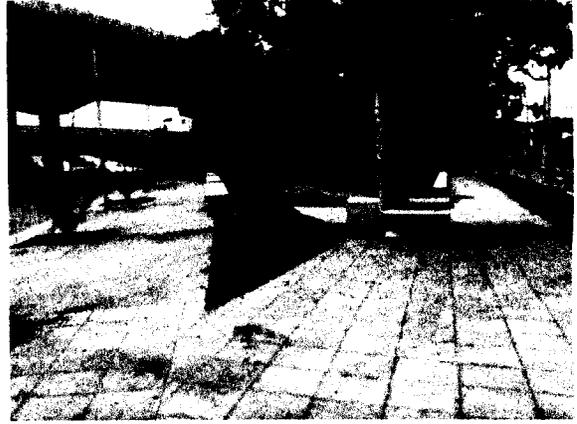
c) No se instalaron los juegos infantiles contemplados para el sector de la Plaza Matte, conforme a lo sancionado en el plano

DU-10/17, lámina N°10, y lo dispuesto en el numeral 7.1.7 de las especificaciones técnicas correspondientes al proyecto de diseño urbano (anexo N°1, foto N°57), no obstante, dichas partidas figuran con un 100% de avance en el estado de pago N°34, de 10 de agosto de 2011.

Sobre la materia, cabe tener presente que el pago del 100% de la partida en comento, además de la provisión, incluye la instalación de los juegos en el lugar definitivo y no el resguardo de los mismos en las bodegas municipales, para evitar su deterioro. Asimismo, no existe registro documental de la aprobación del servicio auditado, de los acuerdos a los que hace referencia. Además, el servicio no hace mención a eventuales disminuciones de contrato producto de la no instalación de los juegos. Por ende, se mantiene la observación.

Fotografía N° 57
No se instalaron juegos infantiles

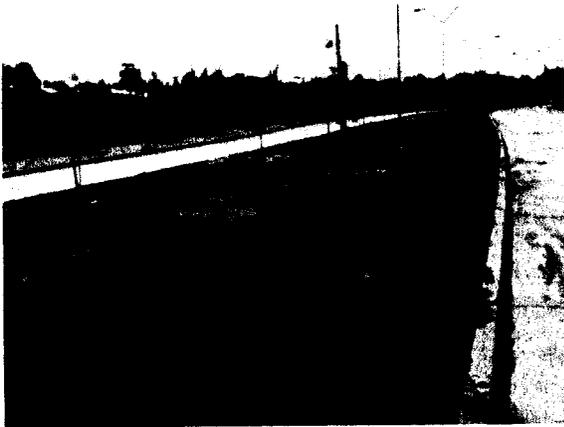
Fotografía N° 60
Árboles sin abundante ramificación

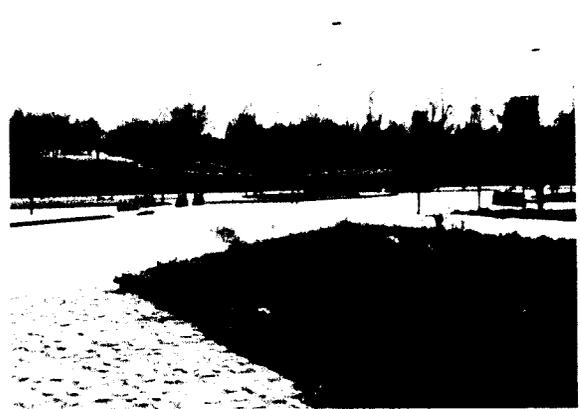
Fotografía N° 61
Troncos de palmeras con menos de 1 mt de altura

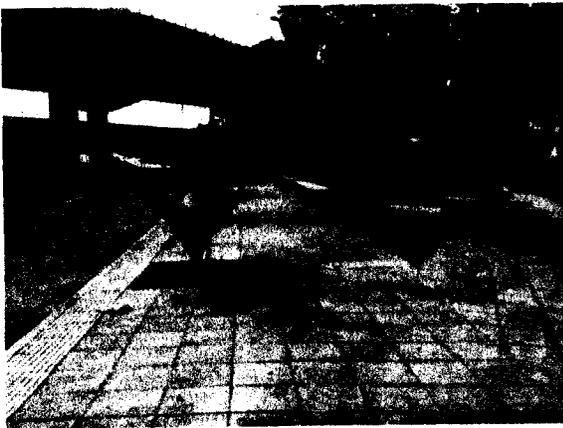
Fotografía N° 64
Troncos de palmeras con menos de 1 mt de altura

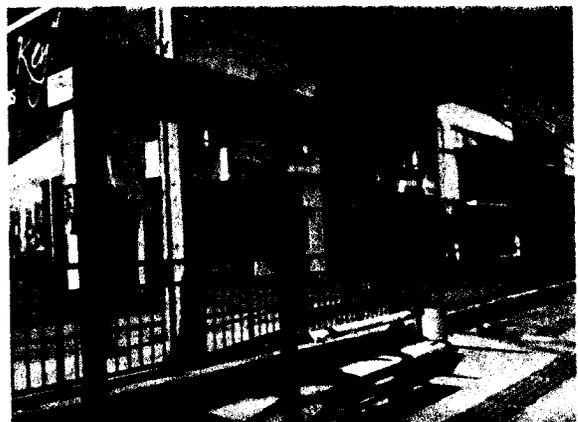
Fotografía N° 67
Paraderos sin cubiertas

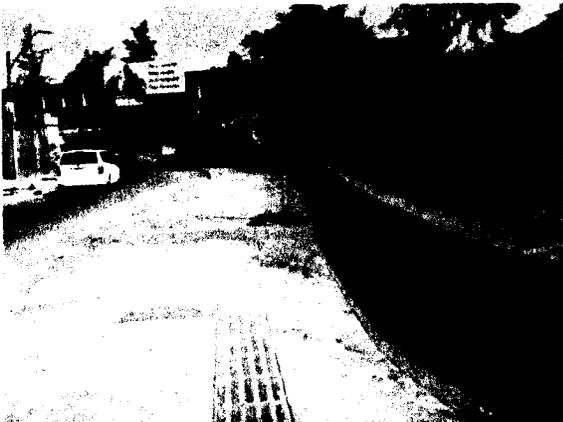
Fotografía N° 76
Deslizamiento de material particulado

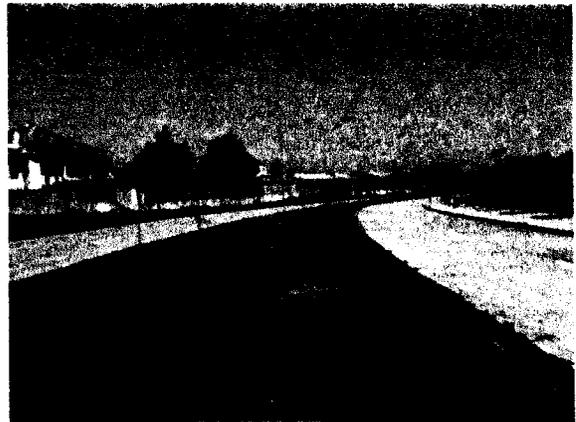
Fotografía N° 77
Ciclovía sin demarcación ni señalización. Sin cubresuelo

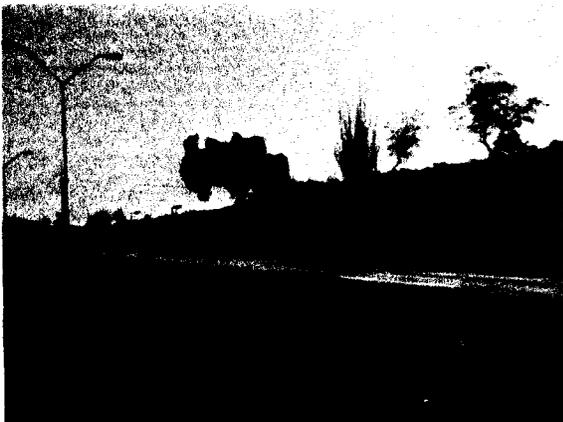
Fotografía N° 78
Ciclovía sin demarcación ni señalización. Sin cubresuelo

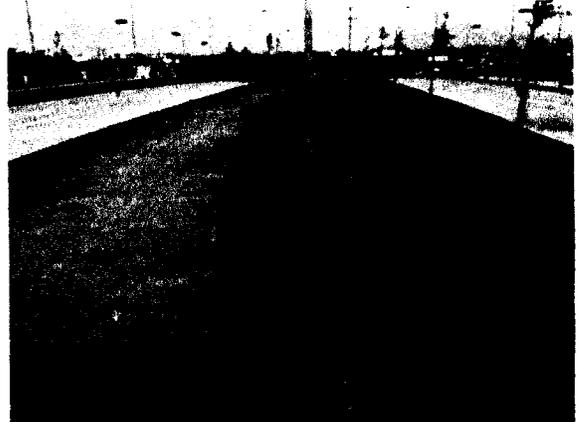
Fotografía N° 79
Ciclovía sin demarcación ni señalización. Sin cubresuelo

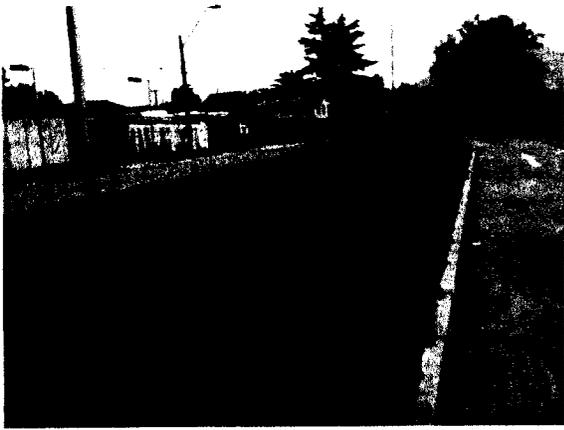
Fotografía N° 80
Ciclovía sin demarcación ni señalización

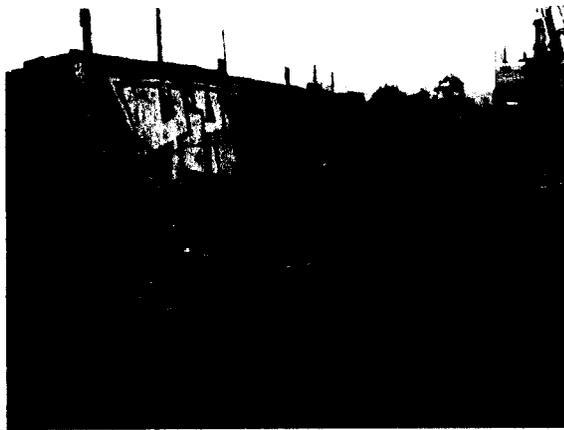
Fotografía N° 82
Tramo de la vía sin ejecutar

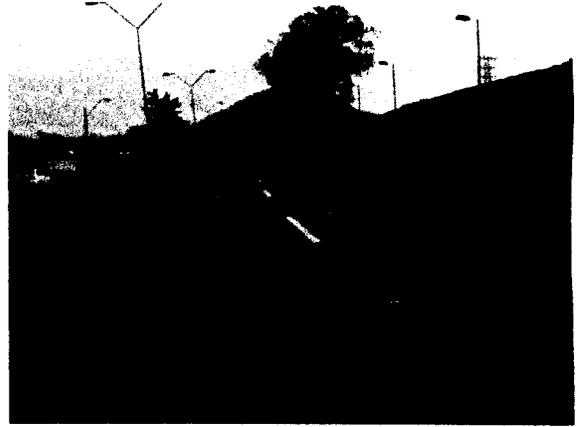
Fotografía N° 87
Terraplén ejecutado al borde de la calzada. Deslizamiento de material particulado

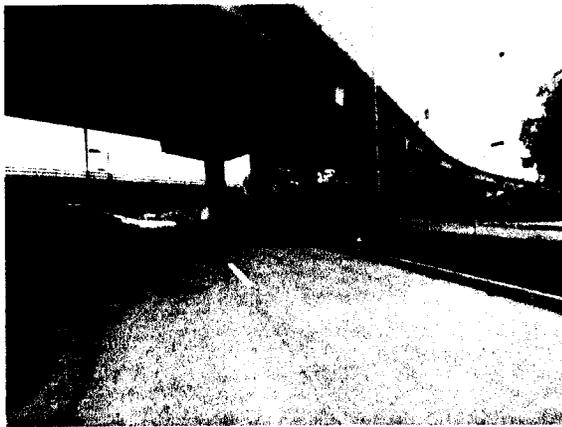
Fotografía N° 88
Terraplén ejecutado al borde de la calzada. Deslizamiento de material particulado

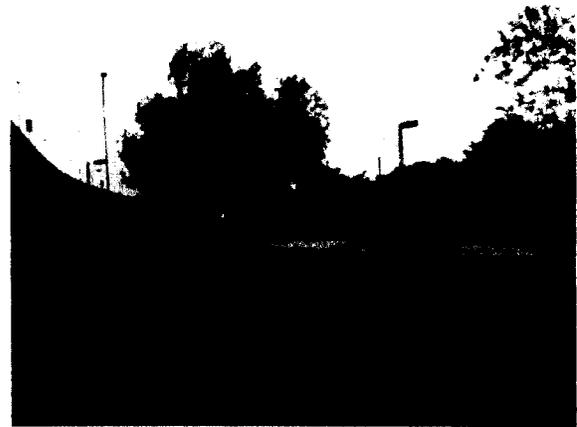
Fotografía N° 89
Cuatro palmeras plantadas

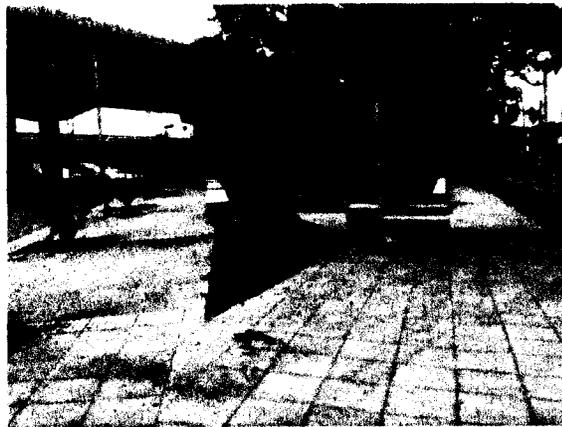
Fotografía N° 90
Cuatro palmeras plantadas

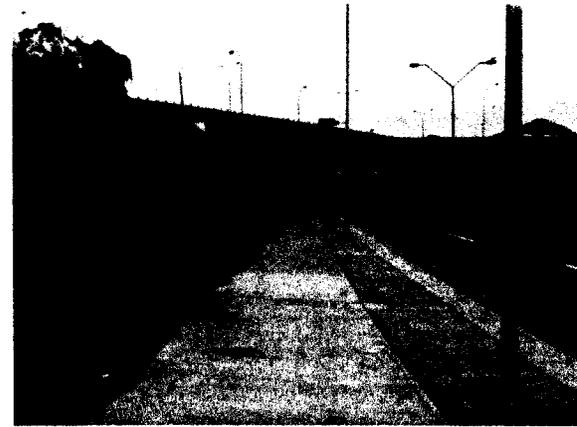
Fotografía N° 91
No se plantaron las palmeras proyectadas
